Etudes locales d'amélioration de la fonctionnalité des cours d'eau et de réduction du risque inondation sur le bassin versant du Gapeau.

Lot 1 - Collobrieres

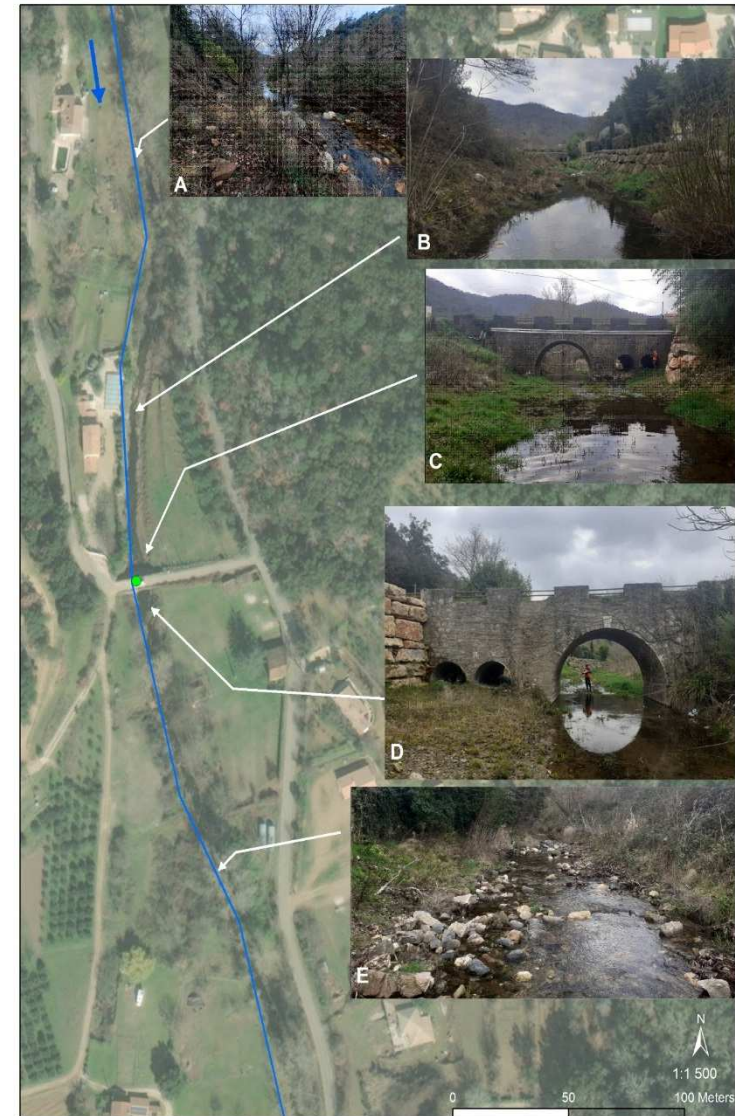
Collobrières amont

- ▶ **A** - Cours d'eau à forte énergie. Granulométrie observée témoigne de capacités de transport solide par charriage importantes.
- ▶ **B** - Dynamique active du cours d'eau et propension à la mobilité latérale → nombreuses érosions de berges
- ▶ **C** - Enrochements en rive droite constituent une preuve potentielle de la tendance naturelle du cours d'eau à éroder ses berges, dynamique latérale qu'il a fallu entraver du fait des enjeux anthropiques locaux. Le gabarit du cours d'eau a été figé dans l'espace et dans le temps sur ce tronçon.
- ▶ **D** – Les enrochements récents témoignent une nouvelle fois d'une dynamique érosive importante potentielle, qu'il a été nécessaire de contenir localement
- ▶ **E** - La nature du substrat du lit marque des capacités de transports intéressantes et favorables à un effet de tri granulométrique des matériaux du fond.

Présence de stigmates morphologiques d'une limitation de l'espace de mobilité ne permettant pas l'expression complète des fonctionnalités morphodynamiques lors des passages de crues
Déséquilibre sédimentaire associé impose une banalisation de la morphologie du lit et des habitats aquatiques.

Observations cohérentes avec les conclusions de l'étude EGIS

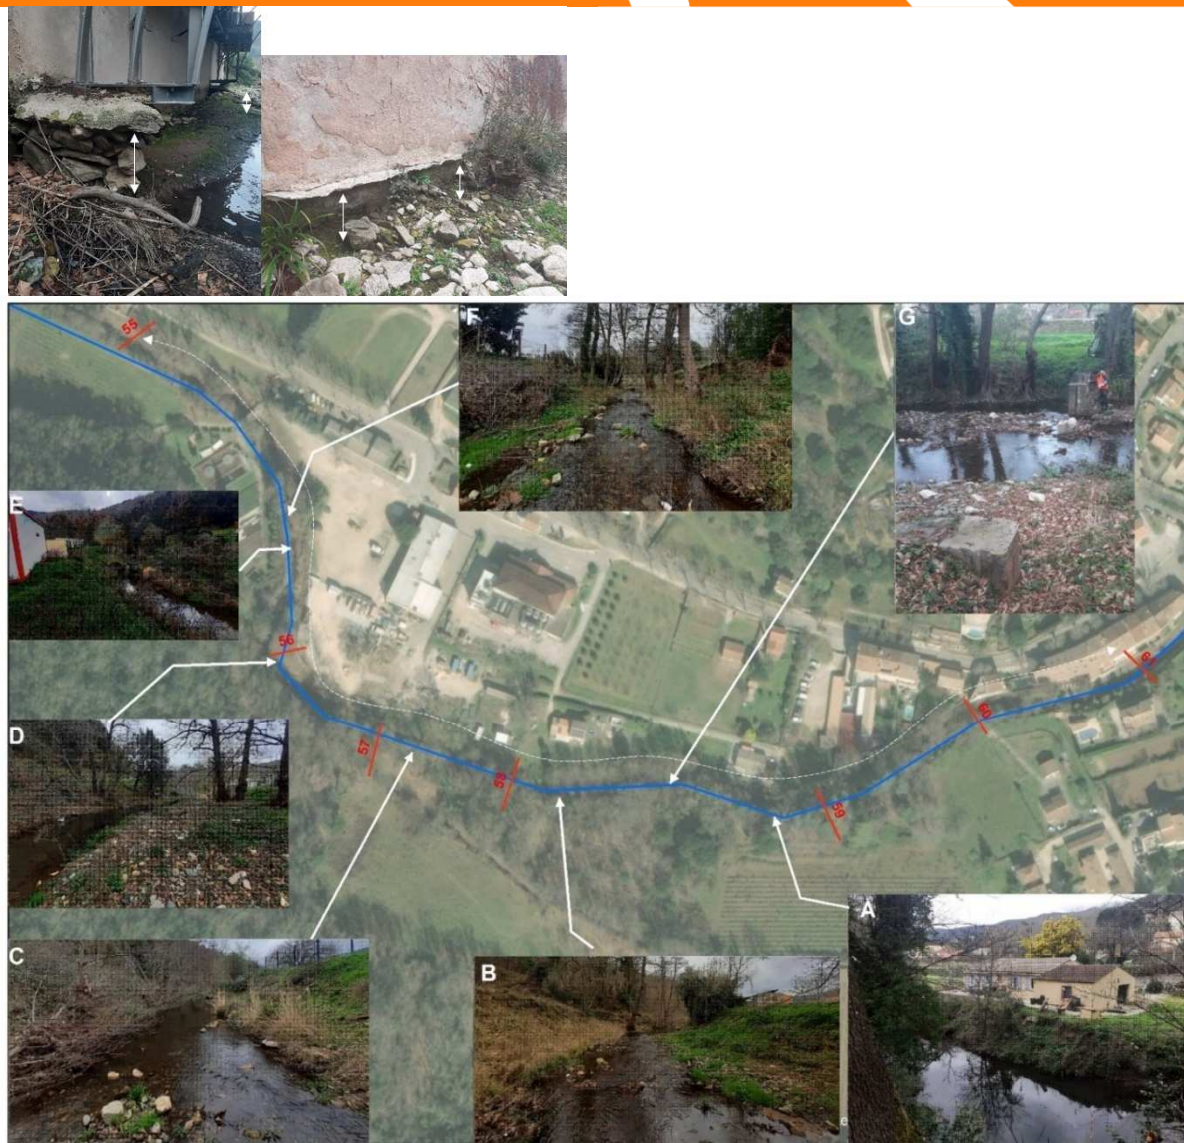
Collobrières aval

- ▶ Traversée aval de Collobrières :
Significatives évolutions
relativement récentes du profil en
long du cours d'eau (10 – 30
ans) → incision marquée signe
d'une perturbation de l'équilibre
sédimentaire du cours d'eau, qui
connaît une situation de déficit
sédimentaire par rapport à ses
capacités de charriage naturelles
en crue.
- ▶ **A** – Présence d'un faciès lentique
constituant probablement une
zone préférentielle de dépôt
sédimentaire. Présence d'ancien
ouvrage (**G**) observé → constitue
probablement toujours un point
dur du profil en long.

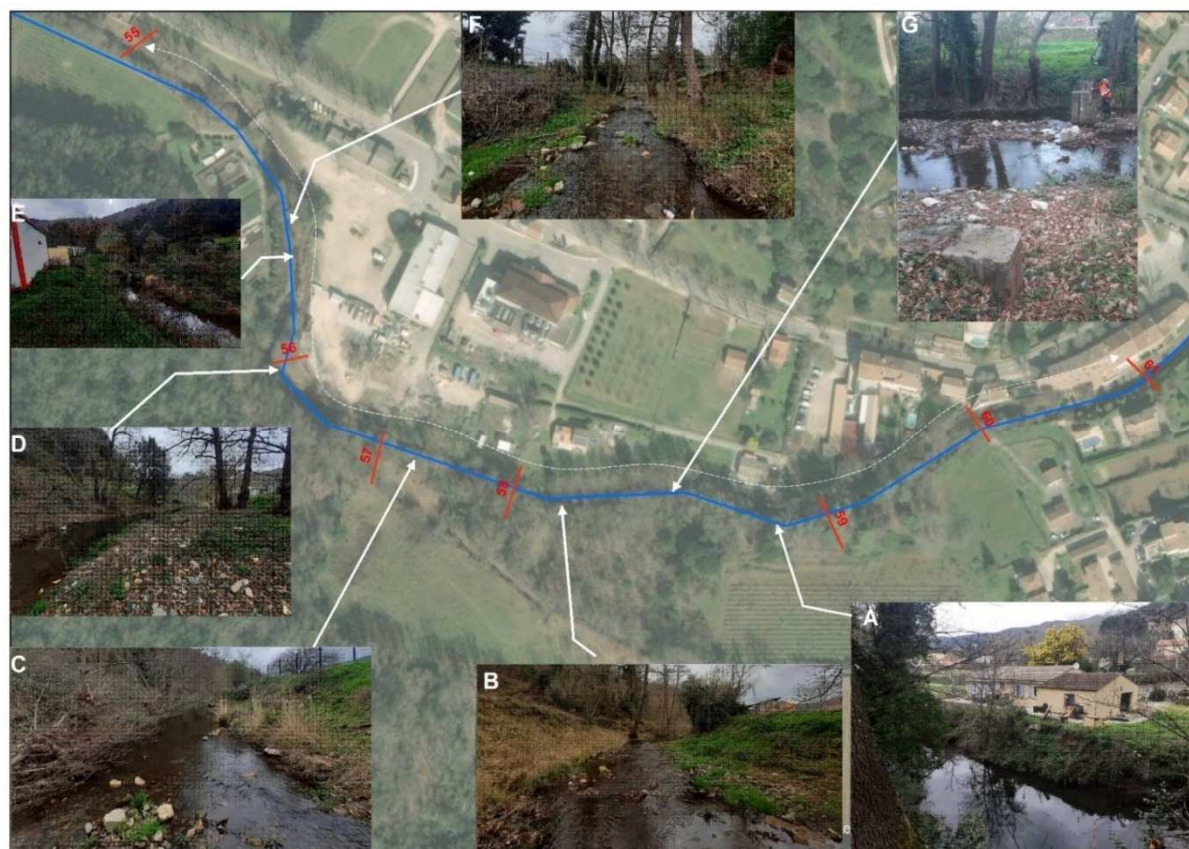
Collobrières aval

- ▶ **C & D** – faciès lotique à faible hauteur d'eau et à granulométrie grossière nettement dominante. Laisses de crue au-delà du plein bord observées. Blocs de plus de 40 cm de diamètre, à priori mobilisables ponctuellement par le cours d'eau témoigne, d'une capacité de transport solide importante
- ▶ **E & F** – Potentielles pressions d'origine anthropique limitant les mobilités latérales et longitudinales (recalibrage, protections de berges, seuils etc.), le cours d'eau est localement contraint dans ses possibilités d'ajustement morphologiques latéraux et longitudinaux par des éperons rocheux naturels qui constituent des points durs du profil en long et de la bande active

Comme pour le secteur amont, le cours d'eau tente de dissiper une énergie importante. Les traces d'érosions latérales lorsque les berges sont érodables, l'incision importante à la sortie du village, et le transport de matériaux très grossiers sont autant d'informations qui laissent penser que le cours d'eau subit une forme de déséquilibre sédimentaire avec la recherche progressive d'un nouveau profil en long d'équilibre.

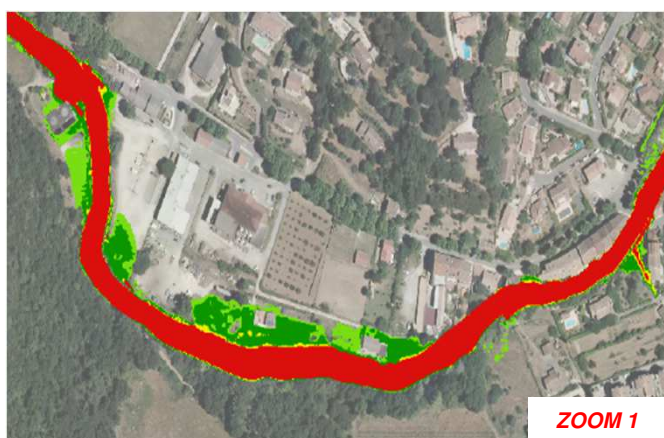
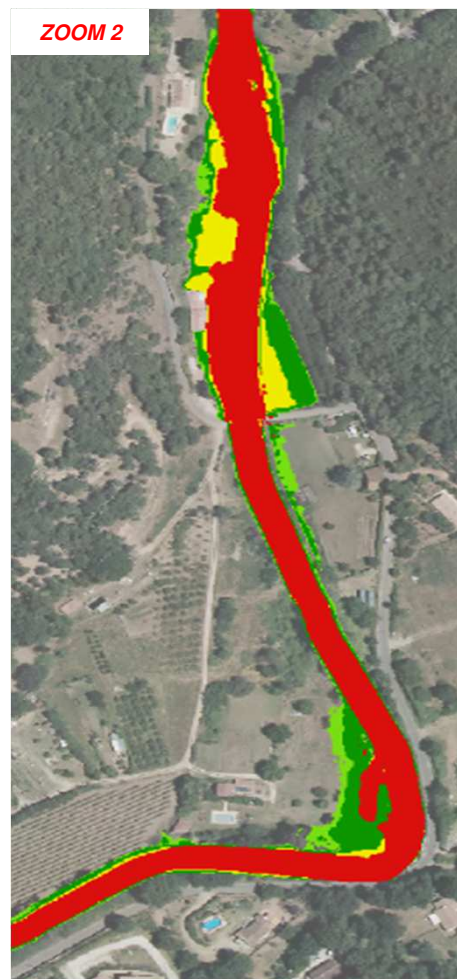
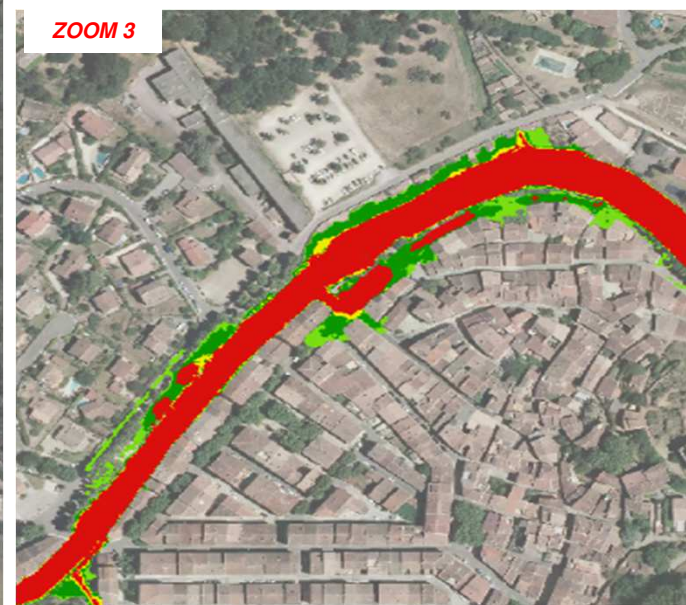
- Habitation des propriétaires HOURCOURIGARAY en risque fort
- Habitation des propriétaires CIMAN VAISSE en risque modéré
- Quelques habitations en risque modéré au niveau de l'avenue Charles Caminat

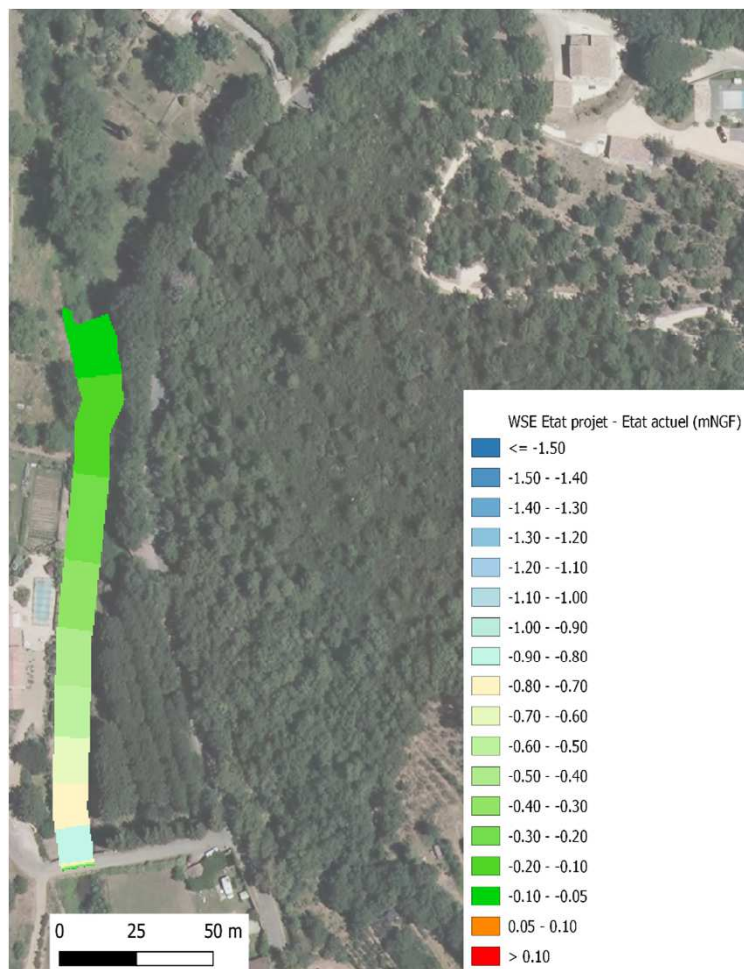
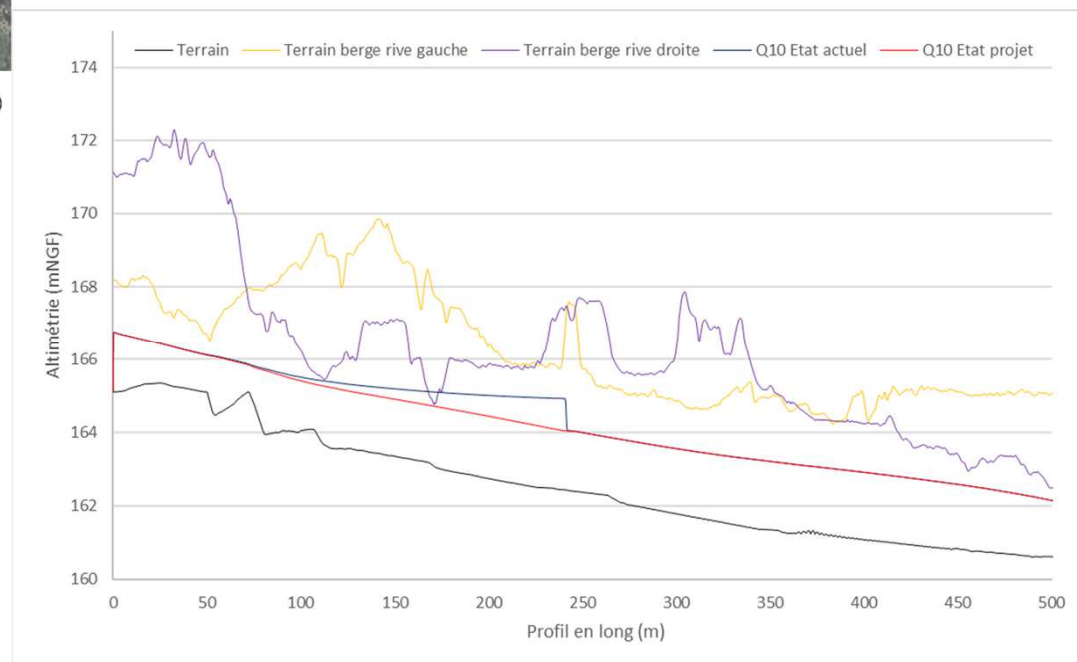
Impact des ponts – Pont de Sainte-Anne – Q10

Impact du pont de Saint-Anne important sur l'amont → sensibilité accrue aux risques d'embâcles:

- ▶ **Solution 1 :** Démolition du pont actuel et reconstruction d'un ouvrage à une seule travée
- ▶ **Solution 2 :** Création d'une zone de surverse en rive gauche

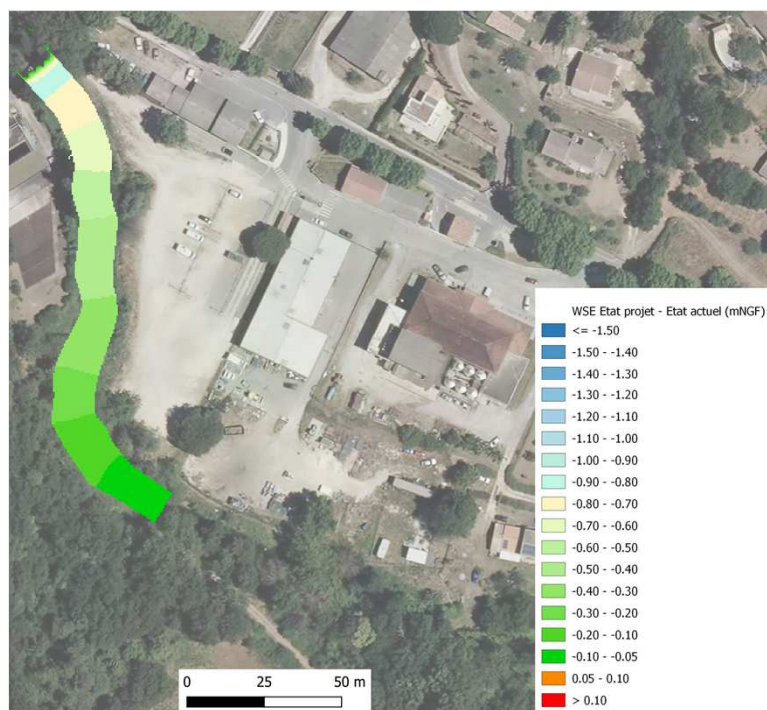
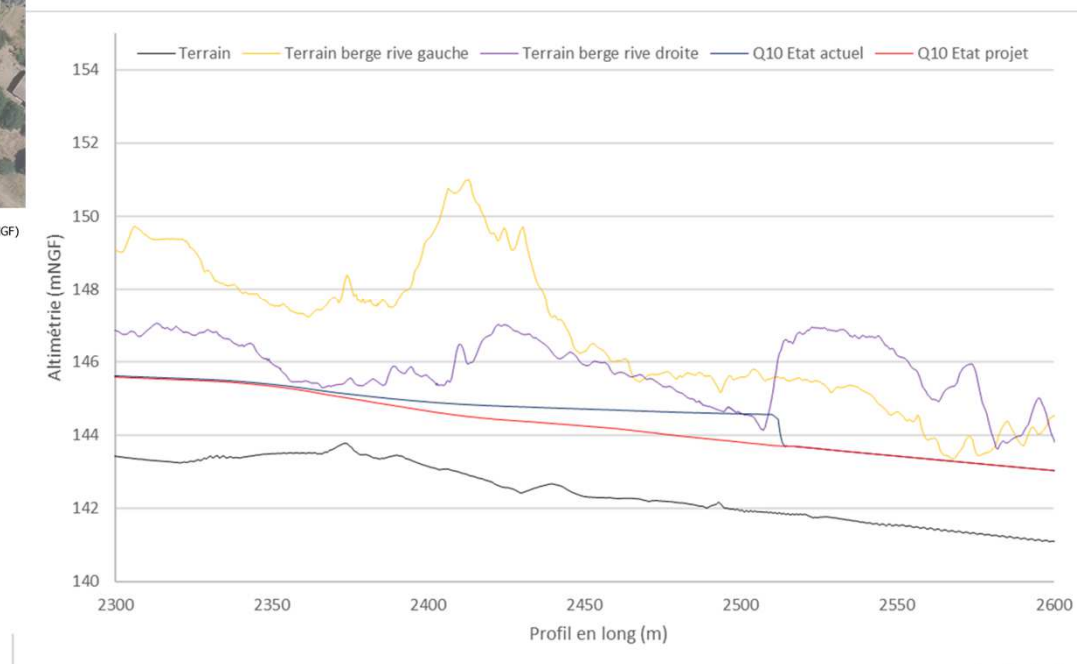
Impact des ponts – Pont de la STEP – Q10

Impact du ponts de la STEP limité → aucun intervention préconisée.

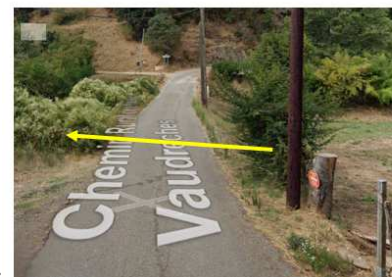
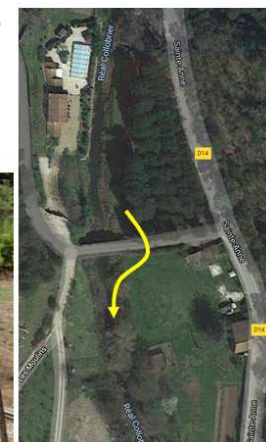
Travaux envisageables pour la maison des propriétaires CIMAN :

Travaux conséquents pour un gain escompté à quantifier dans les prochaines étapes. Hauteurs d'eau relevées lors des crues faibles (50 cm 2011 et 35 cm en 2014 dans le garage uniquement). Réduction de la vulnérabilité possible par installation de protections rapprochées à priori

- ▶ Fixer le phénomène d'érosion en rive droite par confortement de berge
- ▶ Réduction des hauteurs d'eau:
 - Elargissement ponctuel du lit en rive gauche → suppression arbre centenaire, risque de présence d'affleurement rocheux nécessitant des travaux de démolition conséquent.
 - Conservation d'une bande active fonctionnelle → suppression des points durs et végétation dans le lit de la rivière.

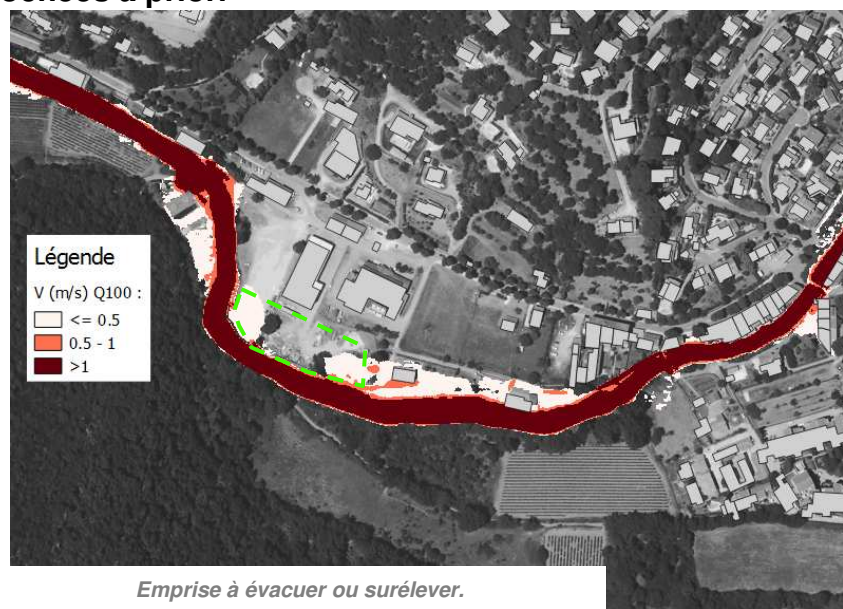
Déchetterie :

- ▶ Vitesses relativement faibles (< 0.5 m/s) en cas de débordement
- ▶ Prévoir la possibilité d'évacuer/surélever les contenants et autres matériels pour éviter leur charriage dans le cours d'eau et la pollution aval.
- ▶ Possibilité de déposer facilement les clôtures qui sont des pièges à embâcle ?
