Commune de Signes

Etude globale du Latay à Signes

Phase 1 : Expertise et analyse du secteur d'étude
Option 1 : Modélisation hydraulique

Rapport d'études indice 2

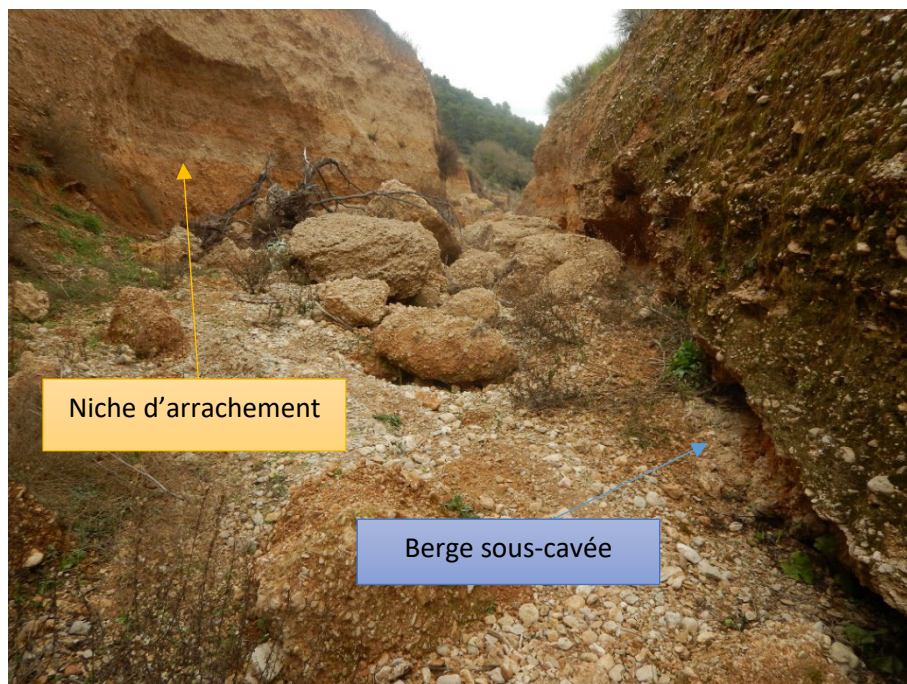
- A l'amont de la carrière, la rupture de pente induite par l'arrivée dans la plaine entraîne un dépôt important de matériaux grossiers, charriés par les puissances importantes du Latay développées sur les pentes fortes, qui se dissipent brutalement.
- Au droit de la carrière, les dépôts observés sont radicalement différents de ceux observés à l'amont. La granulométrie est globalement plus faible (absence de blocs), et correspond à la nature des berges nouvellement créées.

Marques d'érosion et d'instabilité des berges sur le tronçon au Nord de la carrière

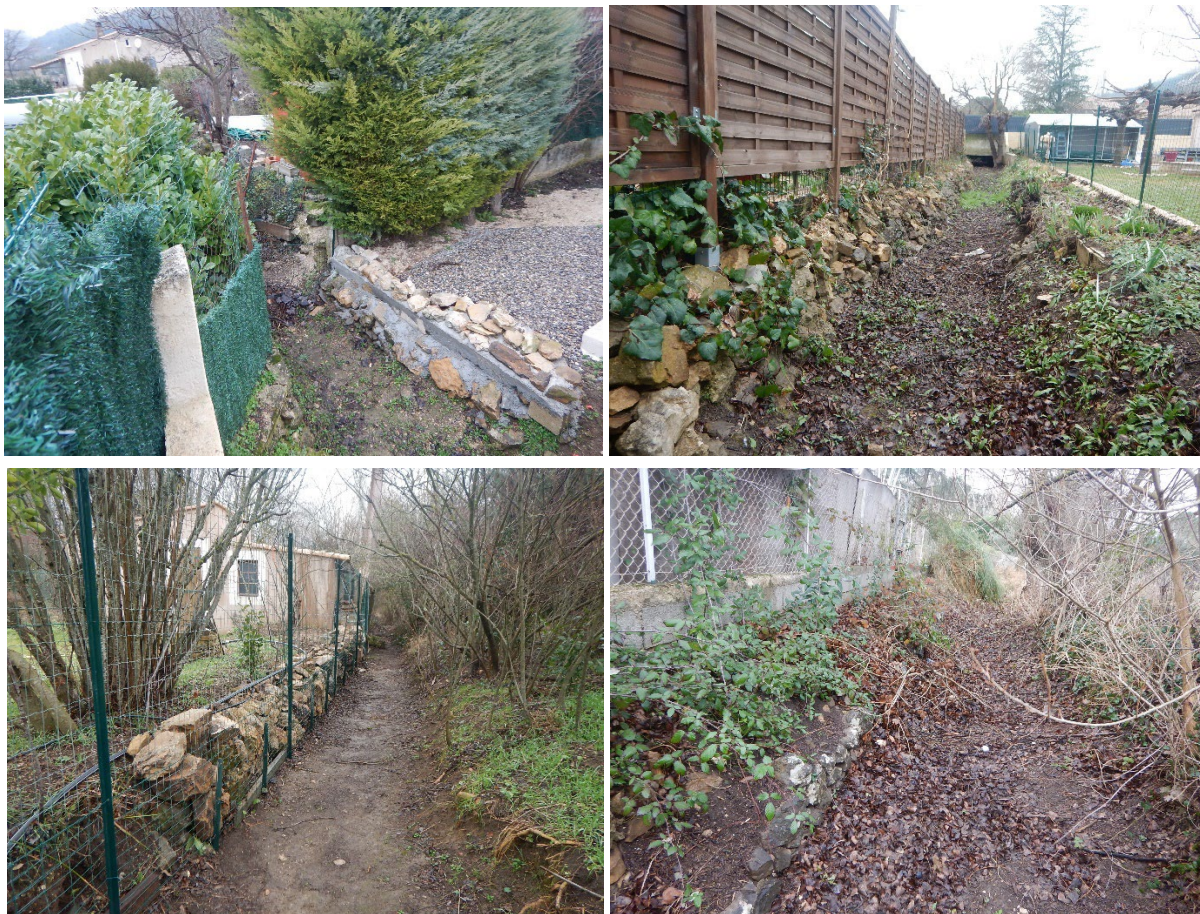
L'artificialisation des berges du ruisseau est surtout visible à proximité directe et dans la zone de lotissement. La variété des protections est importante pour un linéaire court et la nature de l'artificialisation change au gré des parcelles traversées.

Protections de berges dans le lotissement des Launes

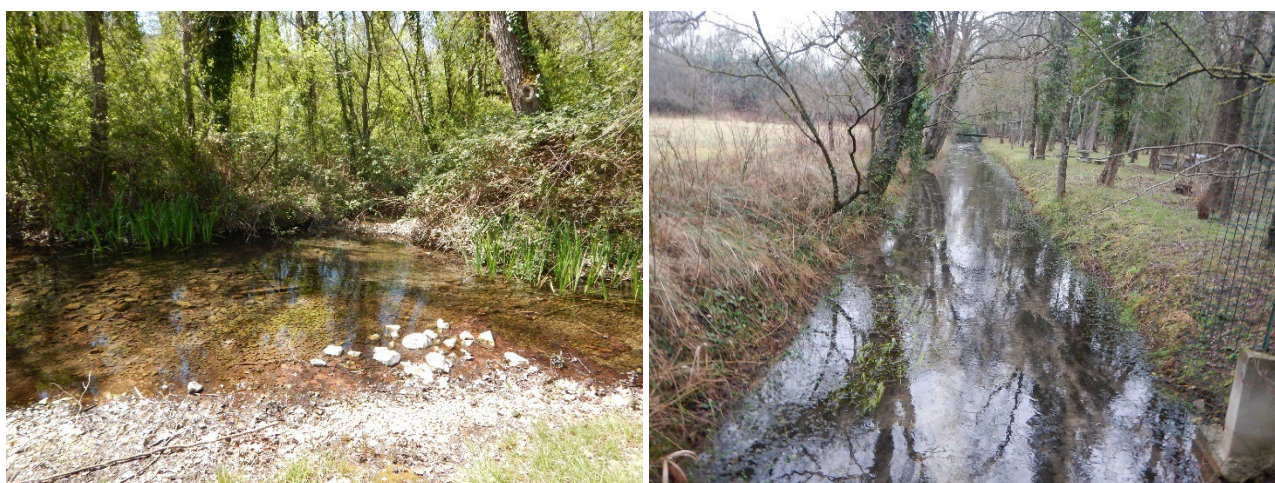
A l'aval de la pisciculture, en lien avec le contrôle du seuil et la rehausse du profil en long, les hauteurs de berges restent très faibles, à tel point qu'à l'amont de la maison-pont, la rivière a tendance à s'étaler d'une zone à caractère plus de zone humide que de cours d'eau.

Gapeau à l'amont et à l'aval de la pisciculture (à l'amont : Confluence des Launes)

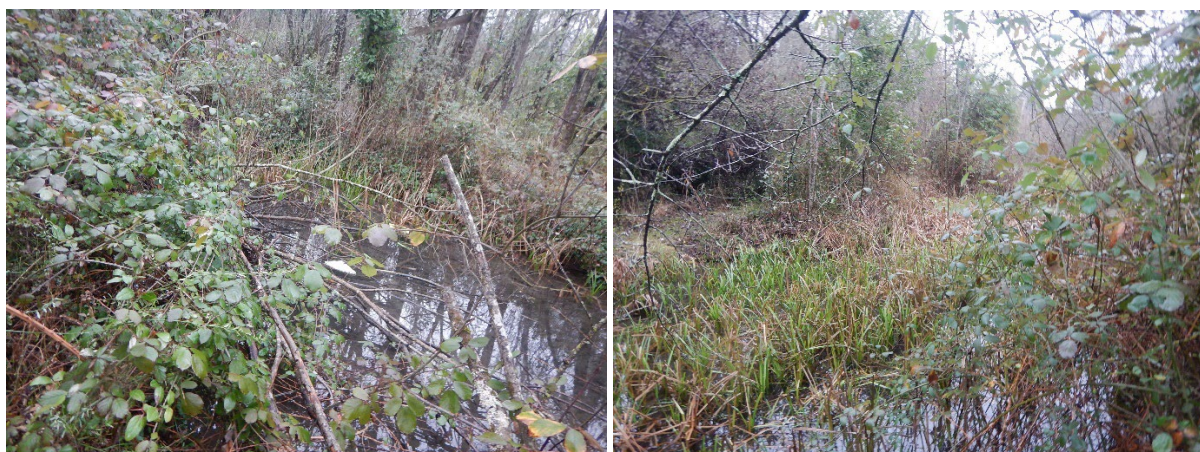
La dynamique d'écoulement sur le Gapeau dans l'amont de cette zone peut être séparée en deux grands tronçons, en lien direct avec le profil en long du cours d'eau. A l'amont du seuil sous l'habitation, le Gapeau présente des faciès d'écoulement de type lentique. L'effet de ce seuil conduit à un envasement et un comblement du lit mineur par la végétation aquatique. Les sédiments sont fins, le fond du lit est colmaté.

Envasement et végétalisation du lit mineur du Gapeau en amont du moulin

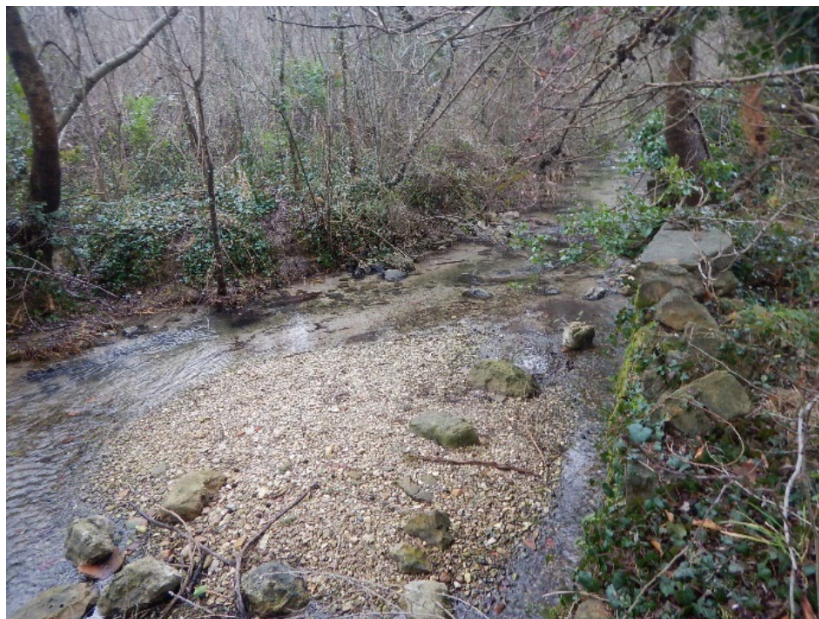
A l'aval du moulin les écoulements sont globalement plus dynamiques qu'en amont, avec la présence de radiers. Des atterrissements apparaissent.

Atterrissement et radier à l'aval du moulin

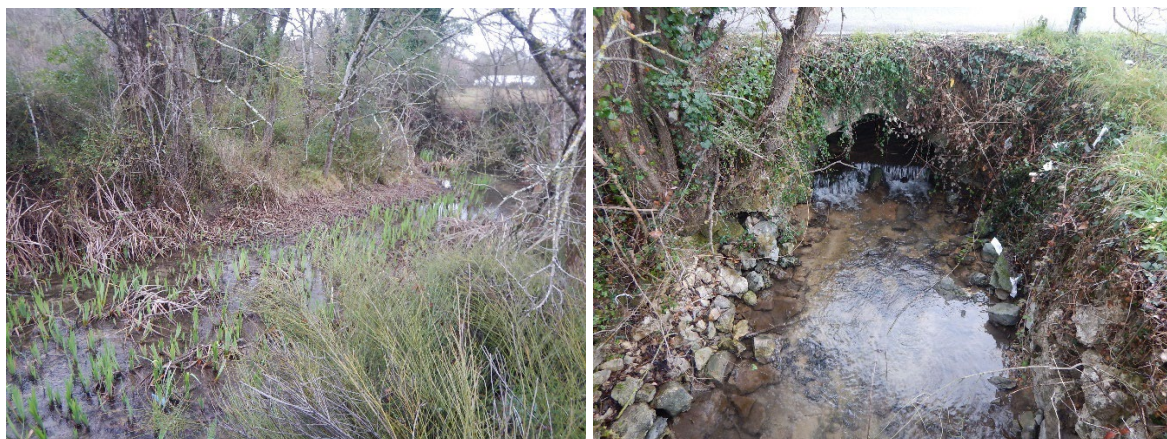
A l'amont de l'usine Beaupré (100m environ), des zones plus lenticques sont à nouveau visibles, avec la présence de végétaux en fond de lit mineur. Cela est lié aux petits seuils présents au niveau des ponts au droit de l'usine Beaupré.

Zone lenticque à l'amont de l'usine Beaupré et petit seuil sous un ouvrage au droit de l'usine

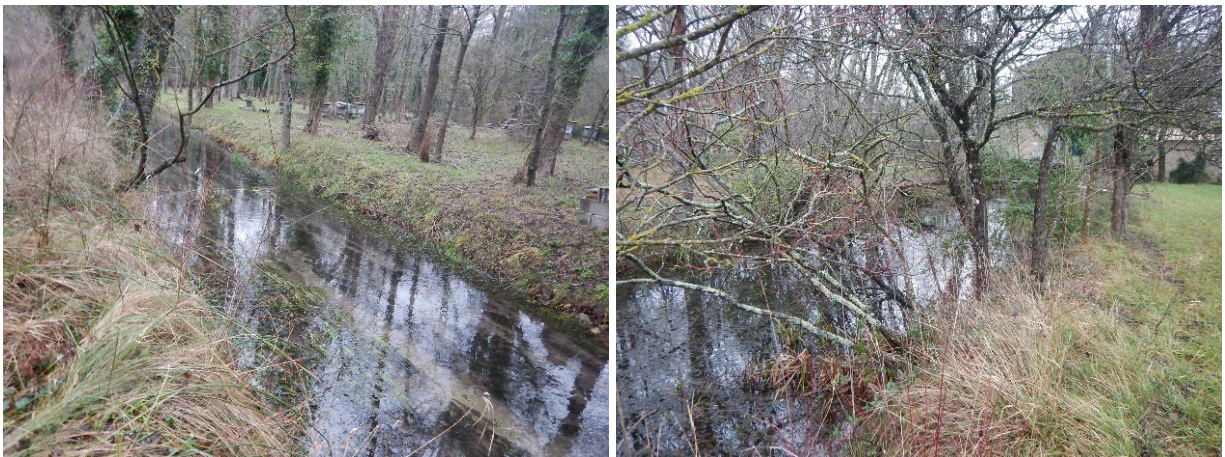
Un court linéaire, de quelques dizaines de mètres, rive droite sur la parcelle en amont de l'usine Beaupré est déboisé (ripisylve absente : abattages). A l'inverse, la ripisylve montre paradoxalement des signes de défaut d'entretien sur ce même tronçon : nombreux embâcles, voir entreposage des déchets de coupes dans le lit mineur.

Exemple de ripisylve du Gapeau à l'aval de la pisciculture et à l'amont du moulin

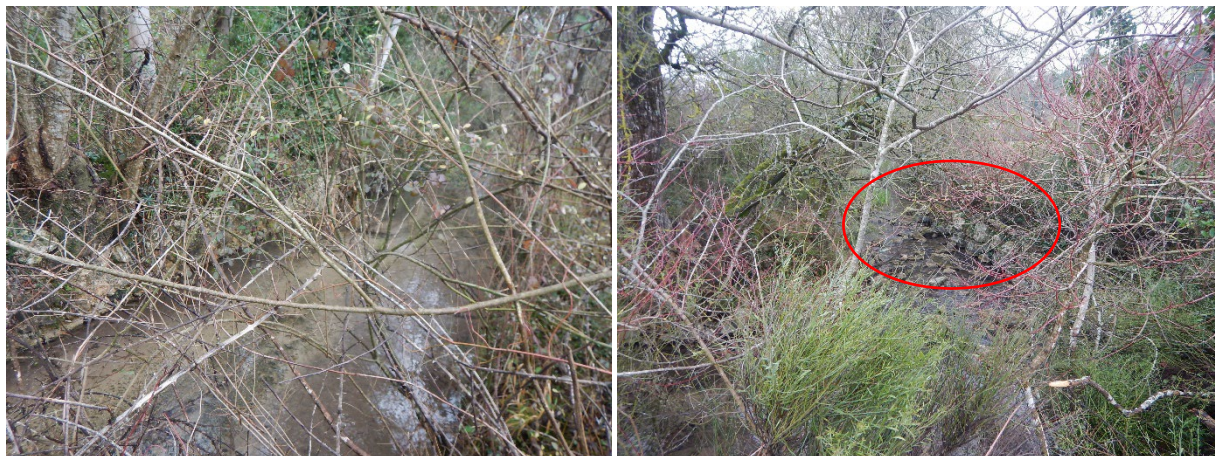
Les berges du Gapeau apparaissent artificialisées à plusieurs endroits, souvent en lien avec un usage du cours d'eau (cf. VII.4.5.6) : pisciculture, ancienne tannerie, canaux, soutènement de berge le long de l'usine Beaupré. Certains de ces ouvrages sont dans un état dégradé (ancien canaux).

A noter un enrochement dans un extrados d'une parcelle agricole.

Exemples de protection de berge : mur dégradé du bief à l'aval du moulin et enrochements en extrados dans la parcelle agricole

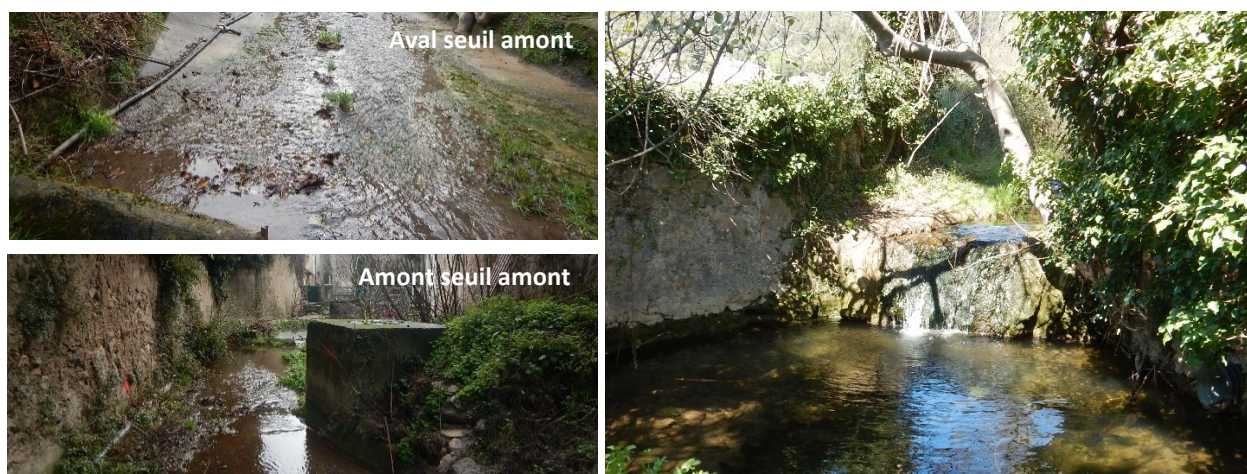
Sur la partie naturelle, un seuil d'environ 1 m de hauteur entraîne la présence d'atterrissements, la pente se poursuivant selon un profil moyen proche de 2 % de part et d'autre du seuil. Le seuil semble à l'origine artificiel et est aujourd'hui recouvert d'une précipitation minérale.

Seuils à l'amont de la couverture et seuil sur la partie terminale du Raby

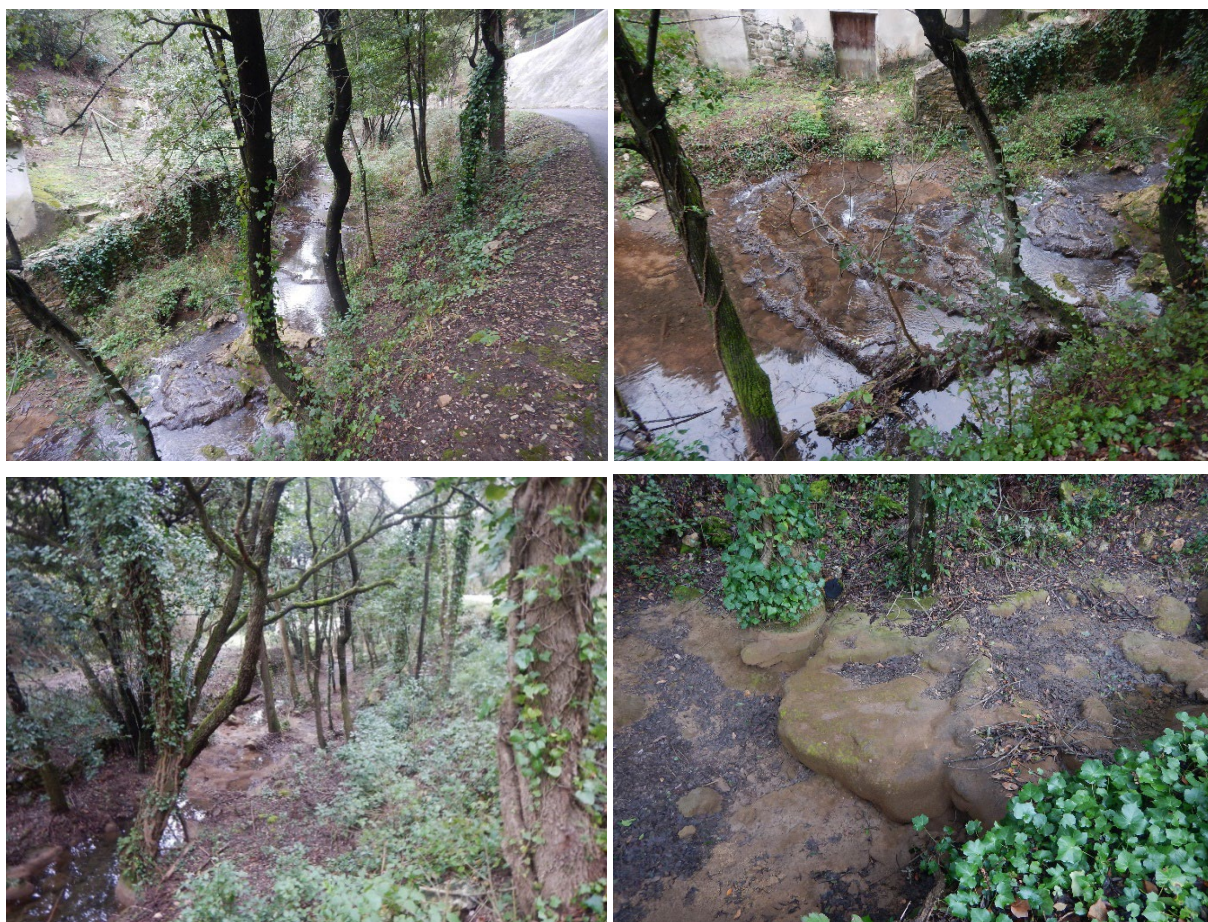
Marques de précipitation minérale en fond de lit du Raby en amont de Signes

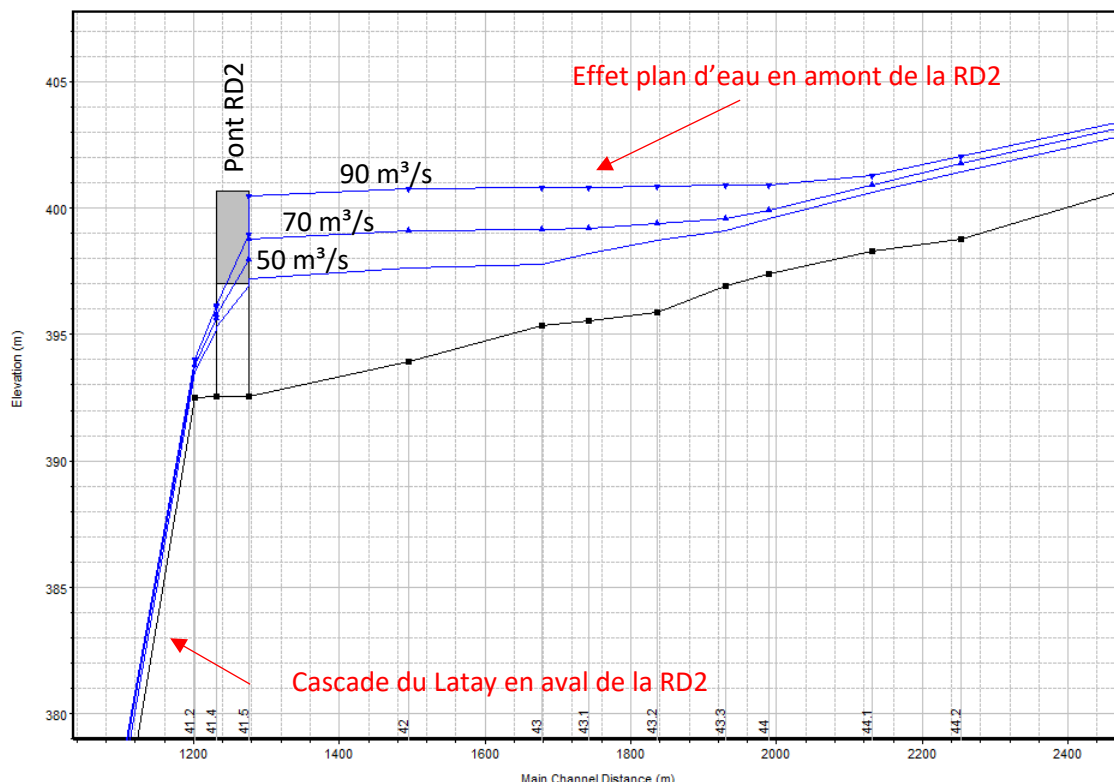
Figure 73 : Profil en long du Latay au niveau du franchissement de la RD2

L'examen du profil en long des lignes d'eau montre que l'ouvrage sous la RD2 constitue un obstacle hydraulique important pour le passage des débits de crue. En effet, l'ouvrage se met en charge pour un débit de 50 m³/s (temps de retour annuel). Et il provoque rapidement en amont un effet plan d'eau.

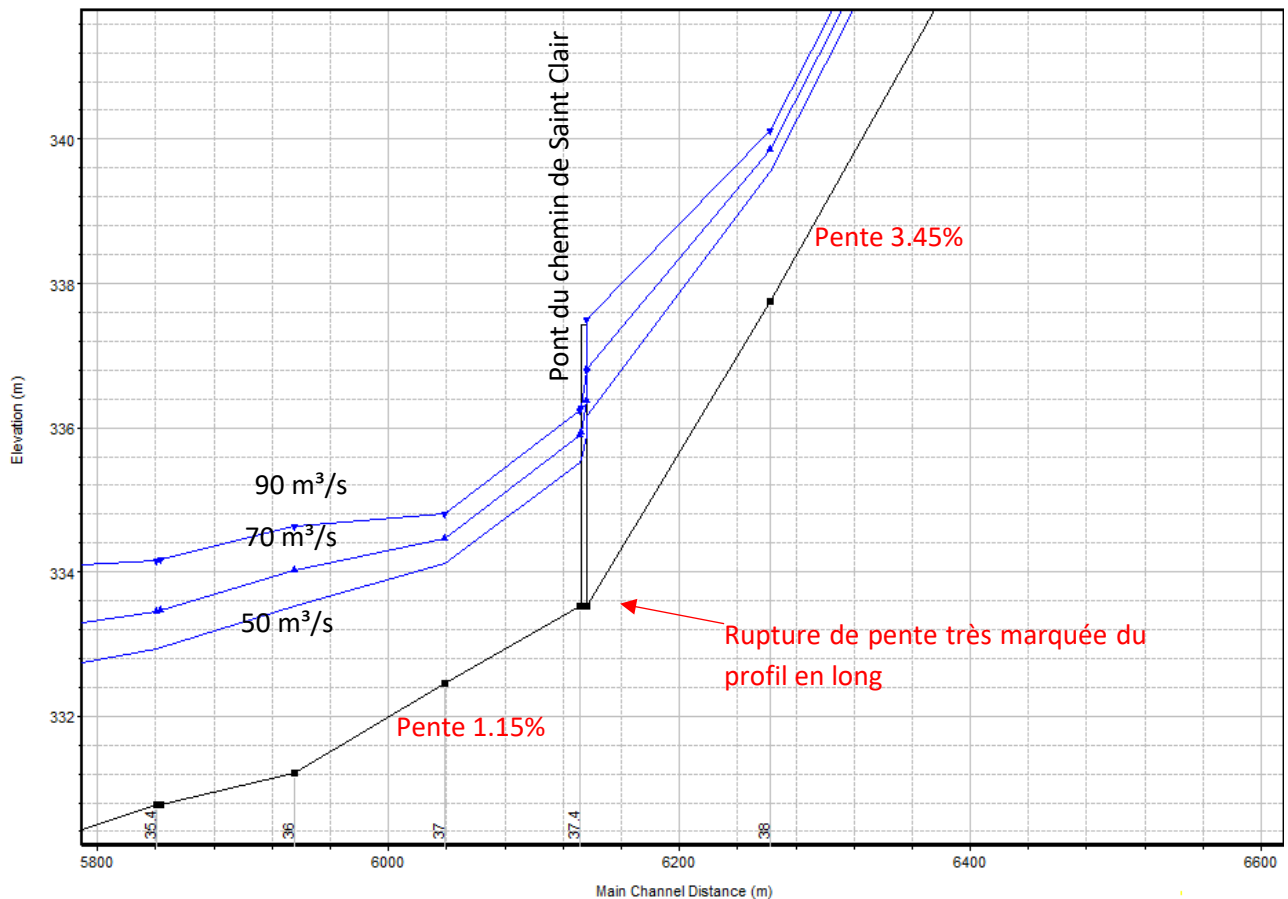
Figure 75 : Profil en long du Latay au niveau du pont du chemin de Saint Clair

Il y a donc au niveau de ce pont, un changement de régime d'écoulement manifeste. Cela est notamment propice aux dépôts de matériaux. Il présente une capacité hydraulique légèrement supérieur à la crue décennale (environ 120 m³/s).

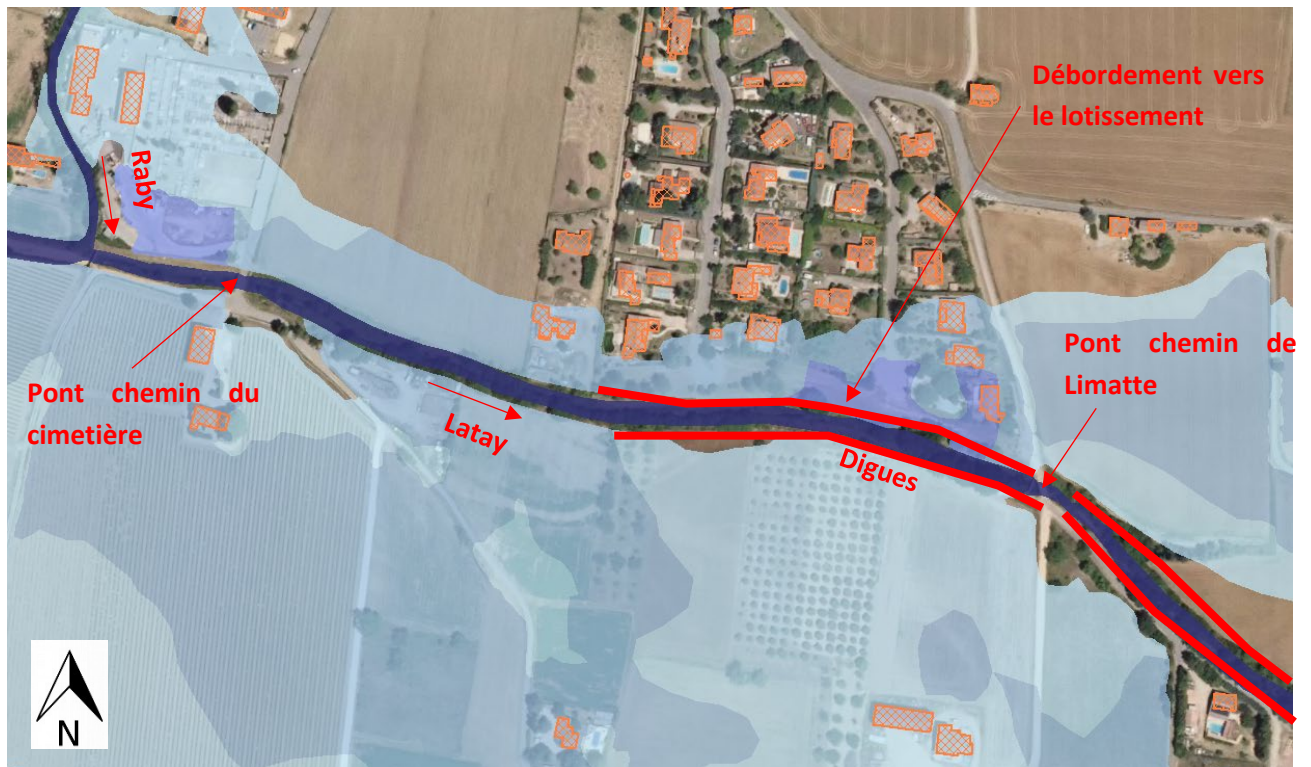
Figure 80 : Zone inondable entre la confluence avec le Raby et le chemin de Limatte– Crue quinquennale

Le sous-dimensionnement des ouvrages au niveau du chemin de Limatte est en cause dans l'inondabilité fréquente du lotissement des Ferrages.
