## Etude globale du Latay à Signes

### Développement de la fiche action n° 1, scénario 2 : Retalutage des berges du Latay au nord de la carrière de Chibron

Phase AVP

Rapport d'études indice 1

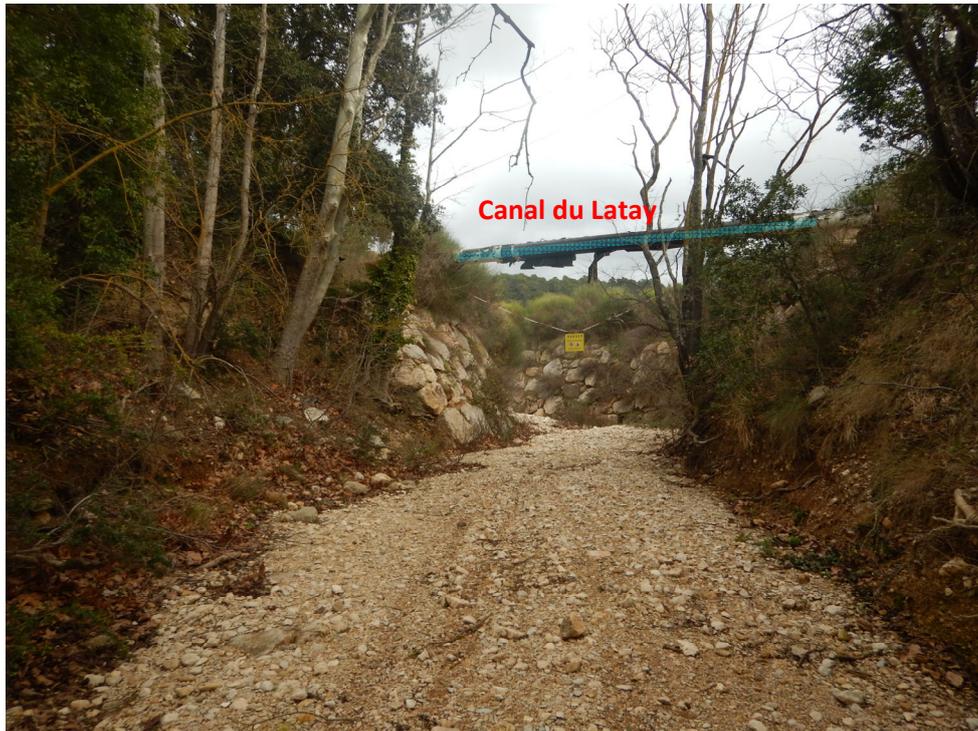
Figure 7 : Photo depuis le lit mineur du Latay à l'amont du site SOMECA

Les profils en travers actuels sur le cours du Latay présentent des berges abruptes. Sur la première partie qui longe la carrière jusqu'au droit du franchissement du canal du Latay, les berges sont très raides mais permettent néanmoins l'implantation d'une végétation (ripisylve). Sur la suite du tracé, les berges apparaissent très hautes et quasiment verticales. La végétation n'y est pas implantée durablement malgré les tentatives de plantations. Les berges sur ce secteur sont très instables et il existe déjà deux foyers d'arrachement importants sur la rive gauche.

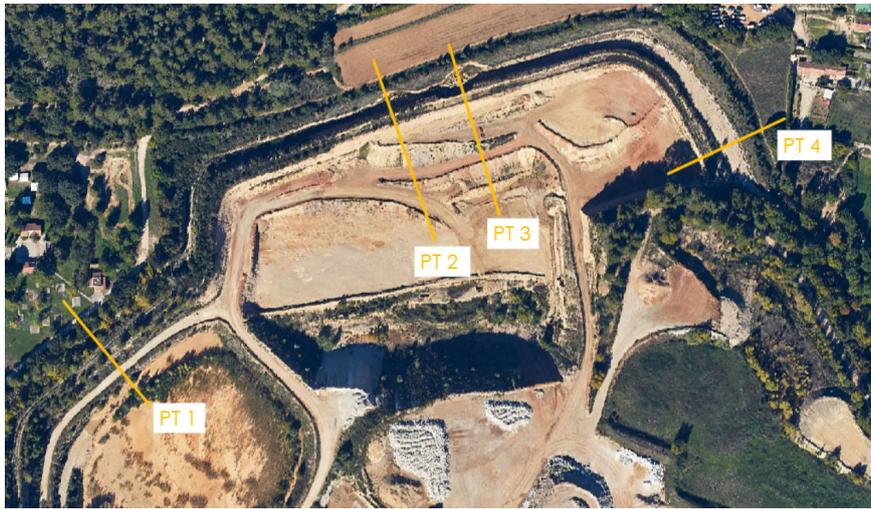
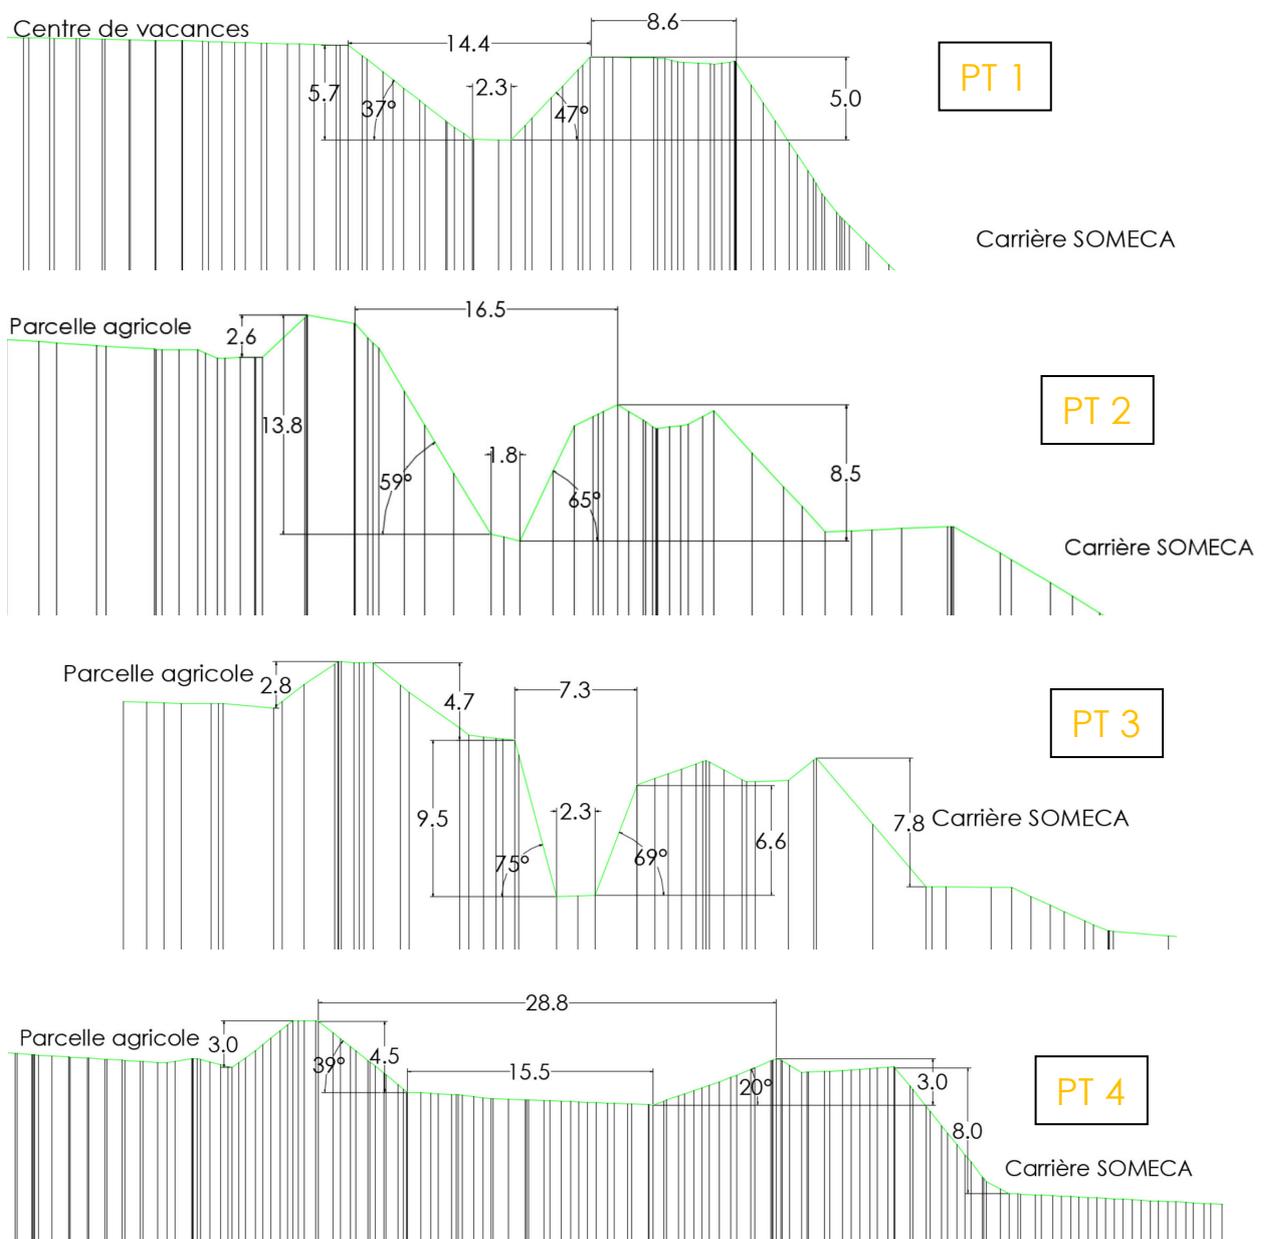
Figure 10 : Profils en travers - Etat actuel

NB : Une des deux niches d'arrachement (PT n°3) en rive gauche est absente de la donnée topographique bien qu'elle soit présente sur la photo aérienne récente.

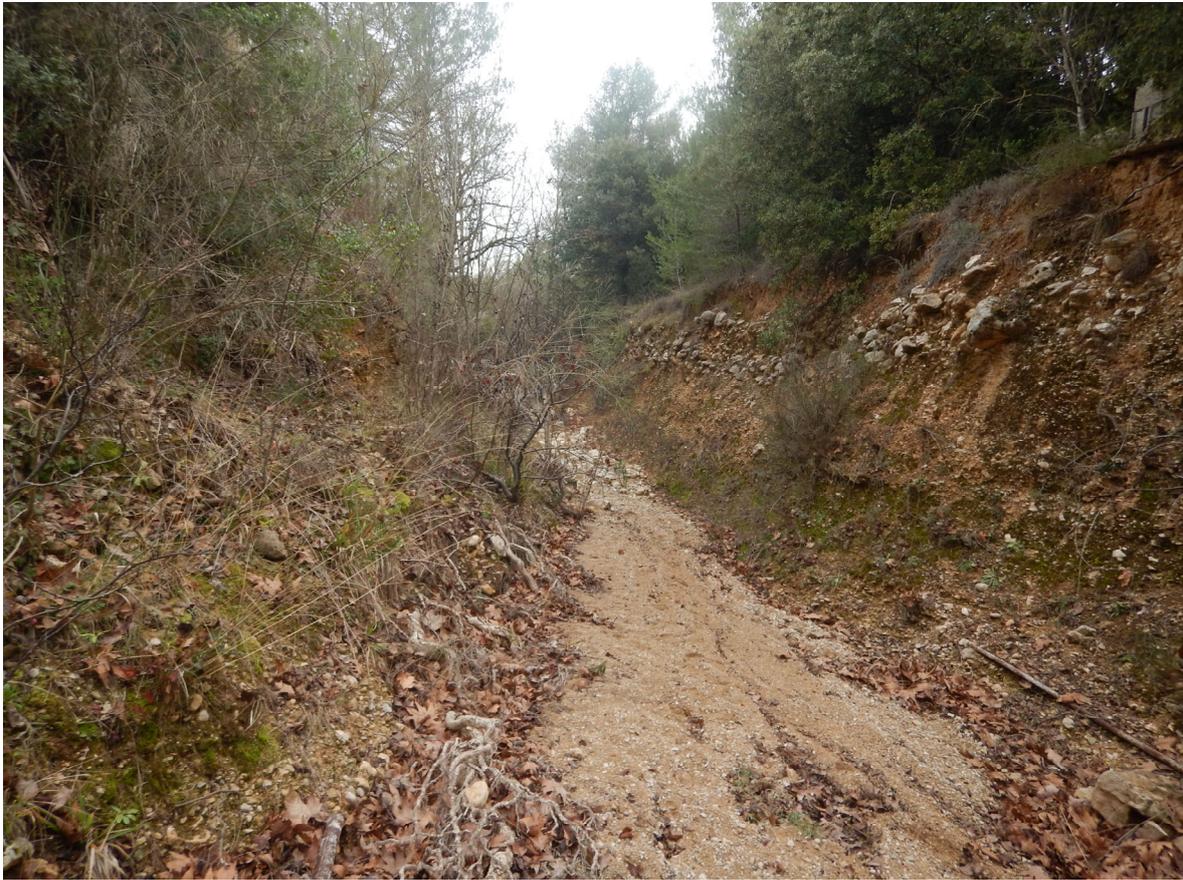
**Figure 11 : Berges et végétation à l'amont de la deuxième dérivation (2009) du Latay**

En amont du linéaire concerné par le présent projet les berges abruptes ne sont pas très favorables à l'implantation rapide de la végétation. Il est néanmoins notable qu'une végétation ligneuse arrive à s'implanter en berge. La végétation est présente en densité correcte en haut de berge.

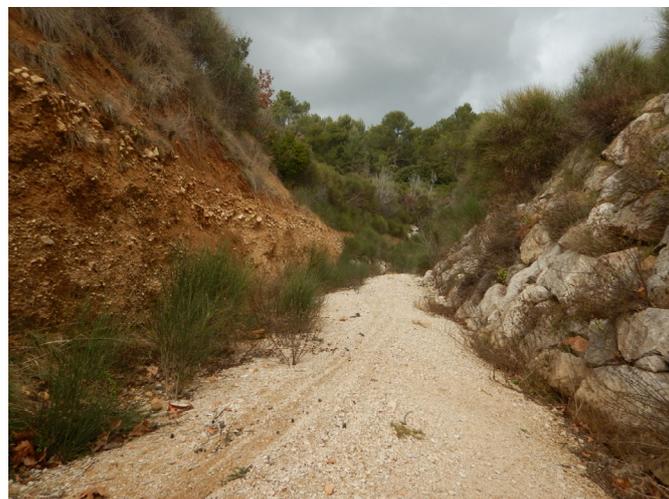
**Figure 12 : Berges du Latay dans le premier "méandre" amont de la dérivation de 2009**

A l'entrée de la dérivation de 2009, une partie des berges enrochées n'est pas propice à l'implantation des végétaux. Les berges ont été végétalisés dans le cadre du projet de 2009 mais la végétation ne s'implante pas durablement dans ce contexte notamment à cause de la pente et de la hauteur des berges.

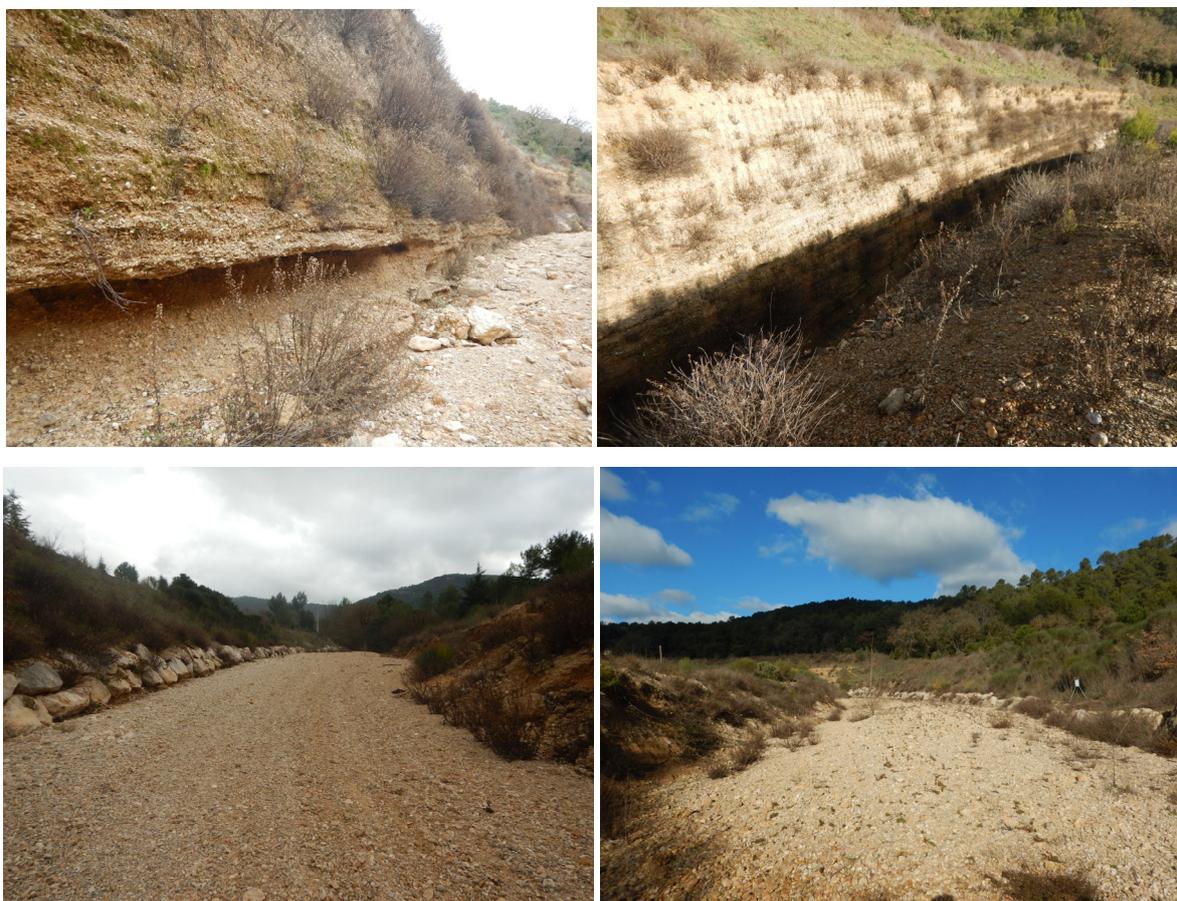
Figure 13 : Photos des berges dans la partie rectiligne du linéaire de la dérivation et à l'aval de celle-ci

Le constat sur la quasi absence de végétation en berge peut se faire sur le reste du lit notamment dans la partie rectiligne de celui-ci (berges très hautes régulièrement supérieure à 10 m en rive gauche, et quasi verticales). Le peu de végétation qui réussit à s'implanter ne sera pas présente durablement dans ce contexte d'instabilité (éboulements, berges sous-cavées, etc.).

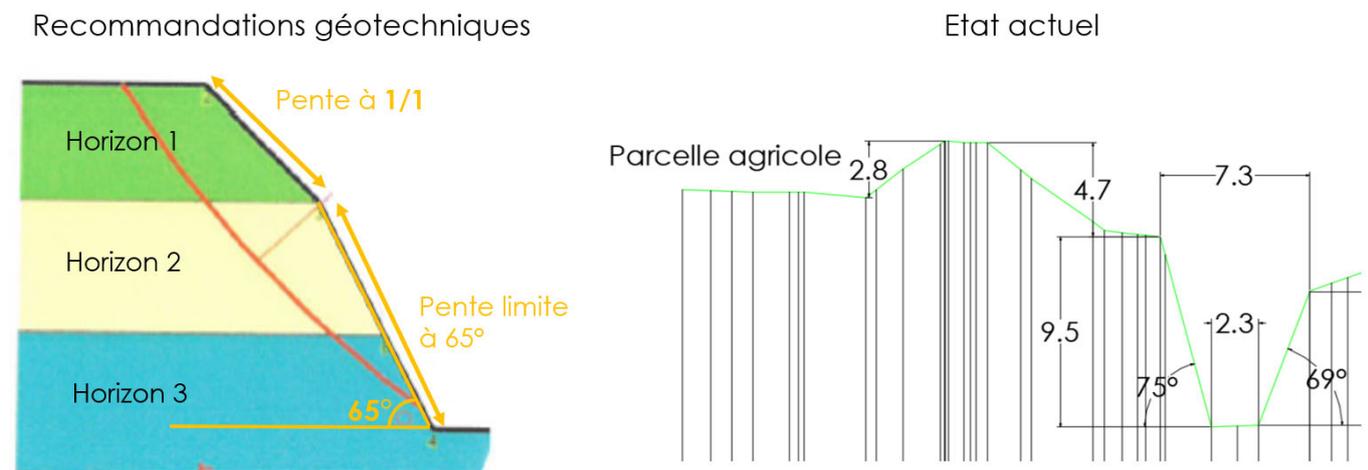
**Figure 16 : Comparaison entre le profil recommandé par l'étude géotechnique et le profil actuel à proximité de la zone d'éboulement**

Actuellement les berges du Latay présentent des pentes trop prononcées pour permettre une stabilité. Les talus en rive gauche et en rive droite ont une pente supérieure à 65° et la crête de talus en rive gauche se voit surchargée par la présence d'un merlon.

Du point de vue hydraulique, l'étude géotechnique indique ne pas prendre en compte les effets des écoulements dans le Latay, or en crue les écoulements sont importants (cf. éléments hydrauliques de l'étude). Aujourd'hui les berges apparaissent sous cavées par les écoulements et ce processus est moteur dans l'entretien des érosions constatées.

Il est proposé dans le cadre du présent AVP de retaluter les deux berges du Latay en pentes plus douces sur environ 490 ml. Ainsi il est envisagé :
