BASSIN VERSANT
DU GAPEAU
SYNDICAT MIXTE

Élaboration d'un programme complémentaire d'entretien et de renaturation des affluents du Gapeau

Tome 1 - État des lieux, diagnostic et enjeux

Janvier 2019

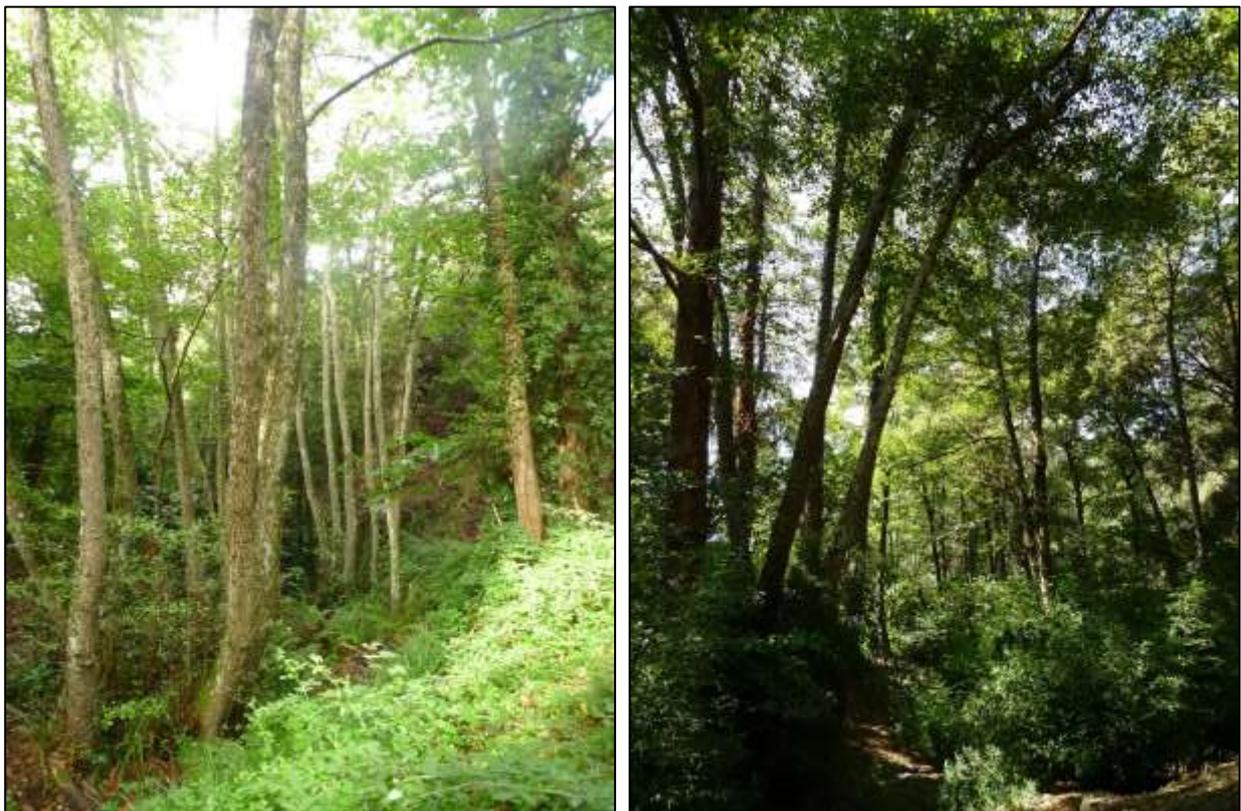
- ↳ Végétation en très bon état, assimilable à de véritables galeries forestières. À dominance arborée, elles sont denses, continues, diversifiées et pluristratifiées. Le plus souvent composées d'essences hygrophiles autochtones et adaptées aux bords de cours d'eau, elles remplissent leurs fonctions essentielles d'ordre hydraulique, sédimentaire et écologique.

Faiblement représentées à l'échelle du territoire (environ 10 % du linéaire global d'étude), elles se retrouvent essentiellement sur les portions naturelles et peu anthropisées comme c'est le cas le long des cours des Bourganières et du vallon de Valescure. La gestion ultérieure de ces faciès reposera essentiellement sur une non-intervention contrôlée pour favoriser leur maturation et préserver leur intérêt bioécologique.

Ripisylve sur le Ruisseau des Bourganières (à gauche) & le vallon de Valescure (à droite)

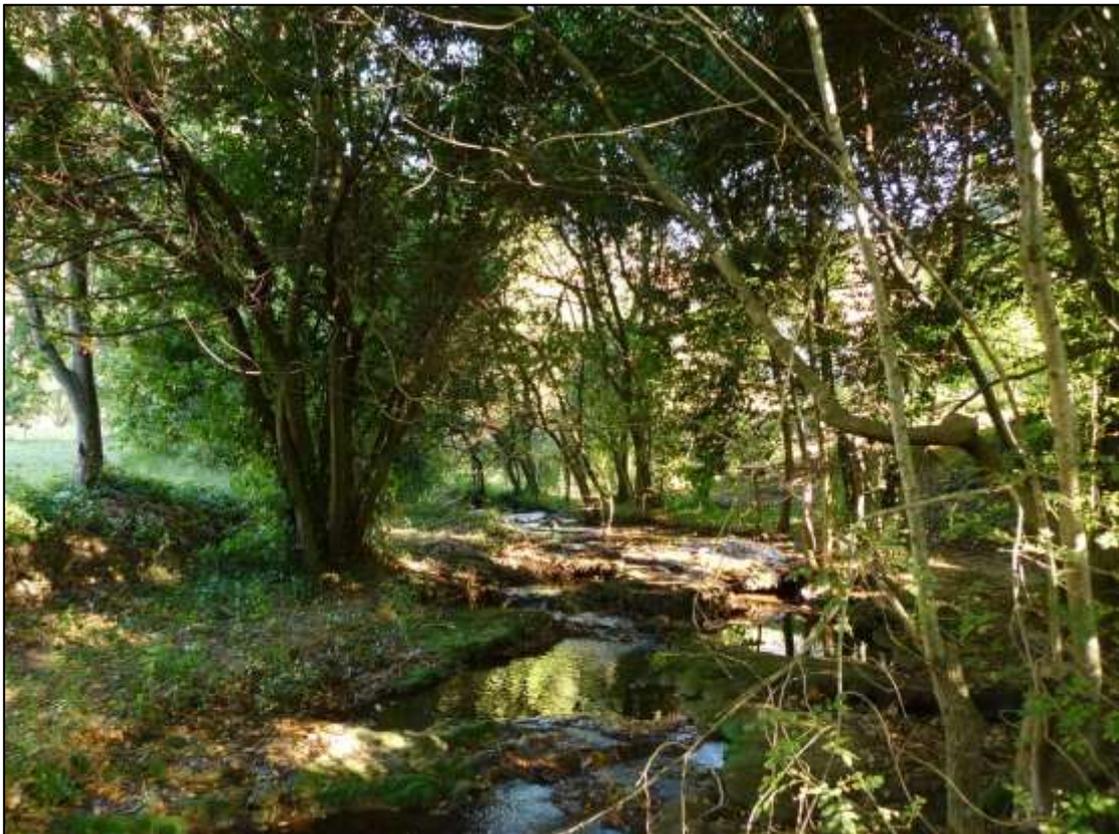
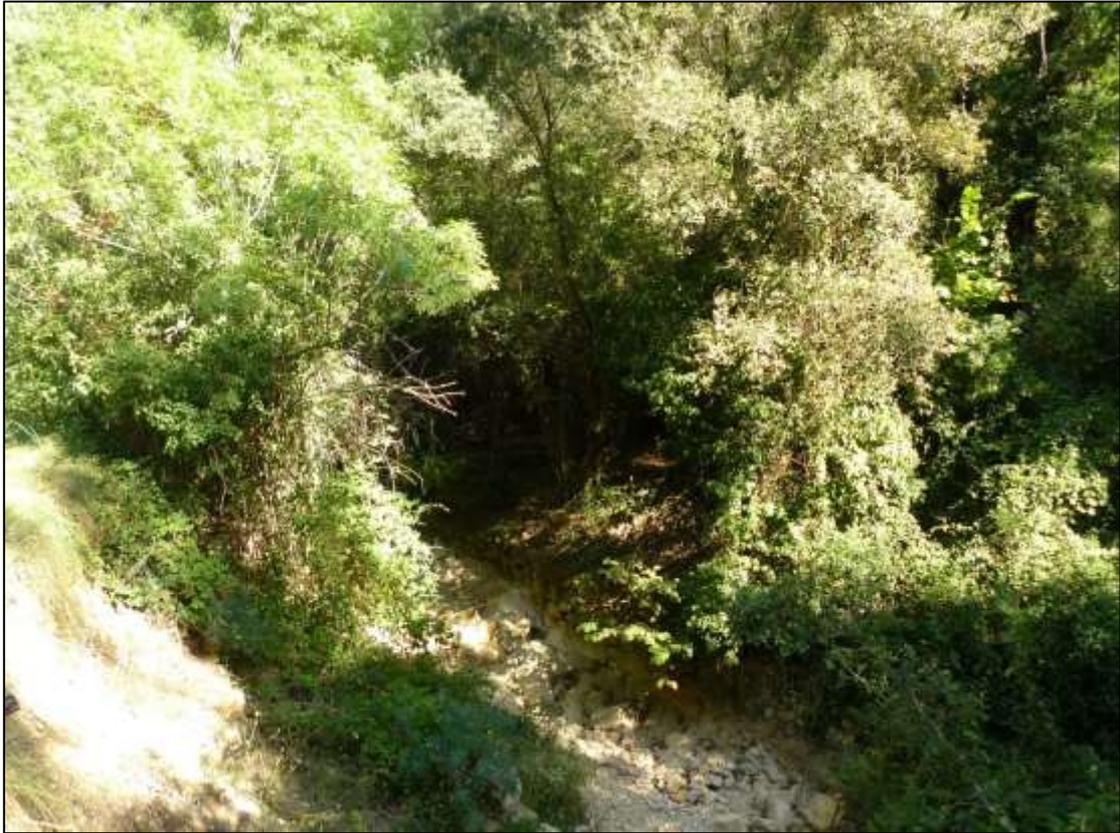
- ↳ Végétation en bon état, il s'agit d'une végétation à dominante arborée, globalement bien structurée. Elles apparaissent moins denses et plus jeunes que les galeries forestières, de moindre intérêt écologique et présentent un taux d'arbres penchés faible à modéré ; elles assurent globalement leurs fonctions essentielles tant du point de vue de la fixation de berge, de la participation au ralentissement des eaux ou écologique.

Les essences qui la composent ne sont pas nécessairement des essences hygrophiles. Il s'agit dans une bonne partie des cas d'essences caractéristiques des cours d'eau intermittents (chêne vert, pubescent, frêne pour la strate arborescente).

Végétation rivulaire du Raby médian (ci-dessous) & le Grand Vallat (page suivante)

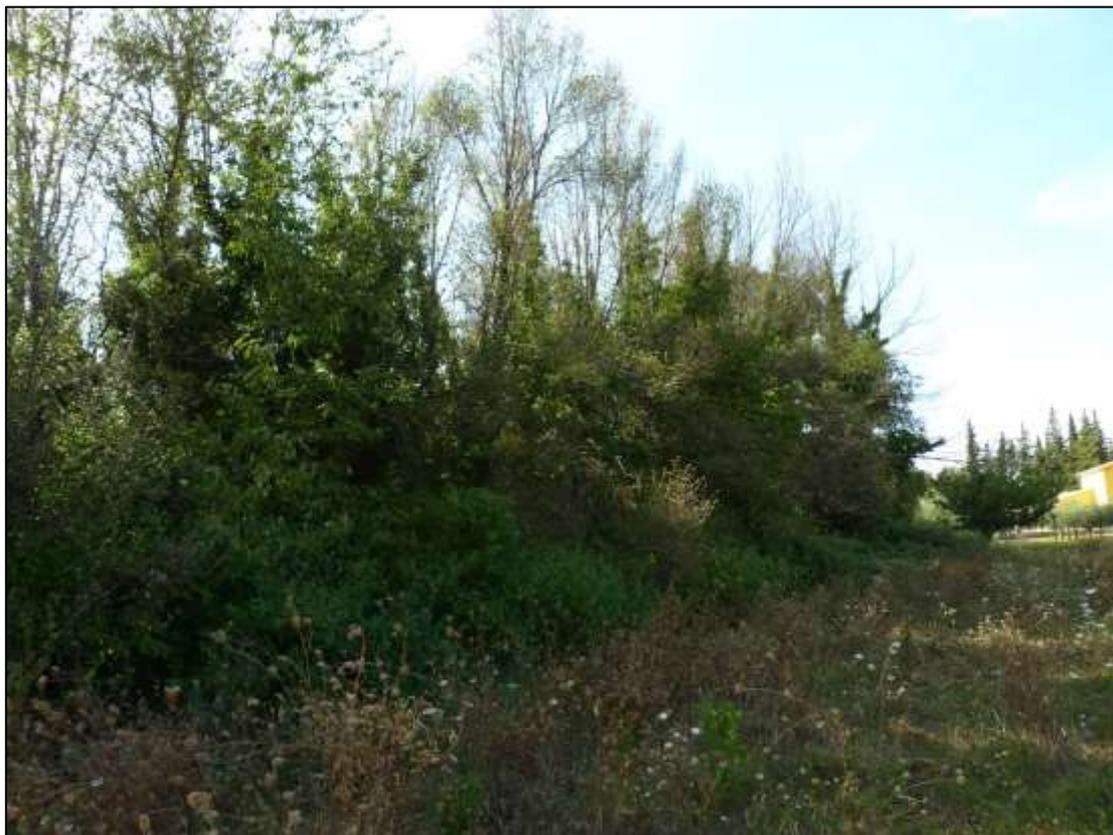
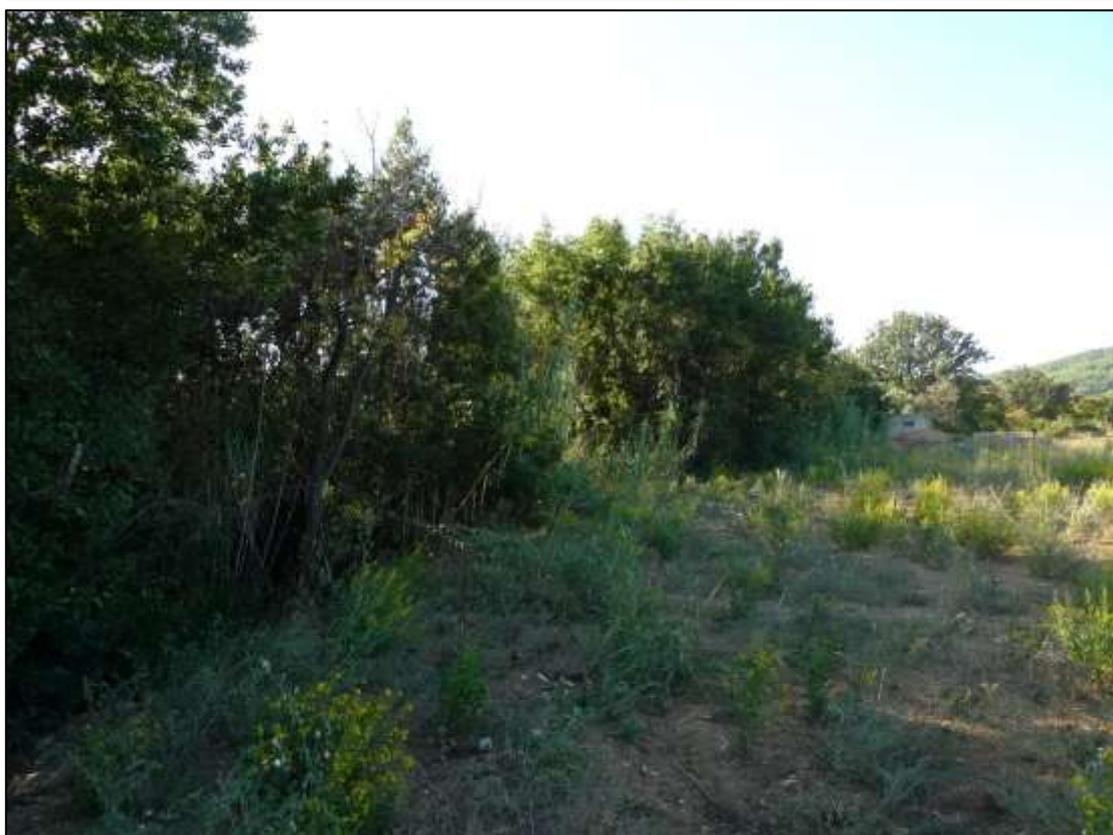
- ↳ **Végétation en état moyen**, végétation rivulaire peu large et/ou ponctuellement clairsemée. Localement cette végétation peut être embroussaillée ou afficher des déséquilibres ponctuels (maladie telle que la graphiose, discontinue, peu diversifiée, embroussaillage ponctuel, envahissement marqué par la Canne de Provence ou autre espèce invasive...) en lien avec les activités humaines adjacentes ou encore un entretien drastique et des coupes anciennes. Ces formations sont observables à proximité de secteurs habités ou de zones d'exploitation agricole. En fonction des secteurs et des enjeux attenants, un entretien pourra être prodigué, mais de manière ciblée. Autant que possible, cet entretien devra ainsi être sélectif en conservant les essences arbustives ou arborées autochtones (frênes, peupliers, ormes...).

Couvrant environ 13 % du linéaire global (selon notre évaluation), ce faciès de végétation rivulaire n'apparaît que faiblement représenté. Le ruisseau des Anduès ou celui de la Font de l'Île affichent ponctuellement une ripisylve moyenne en lien avec une altération de l'état sanitaire (maladie) et/ou avec un envahissement localement important de la végétation native par les Espèces Exotiques Envahissantes, EEE (Canne de Provence, bambous, murier à papier...).

Végétation rivulaire de la Font de l'Île (en haut) & le Ruisseau des Anduès (en bas)

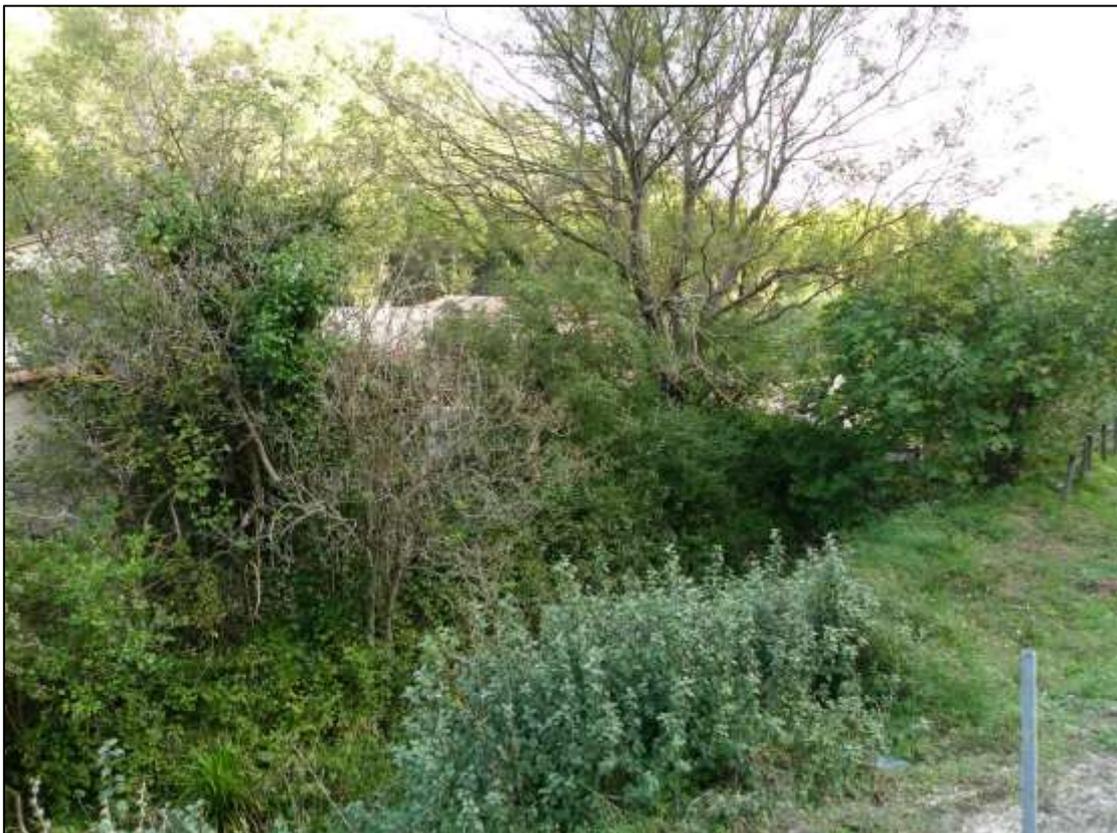
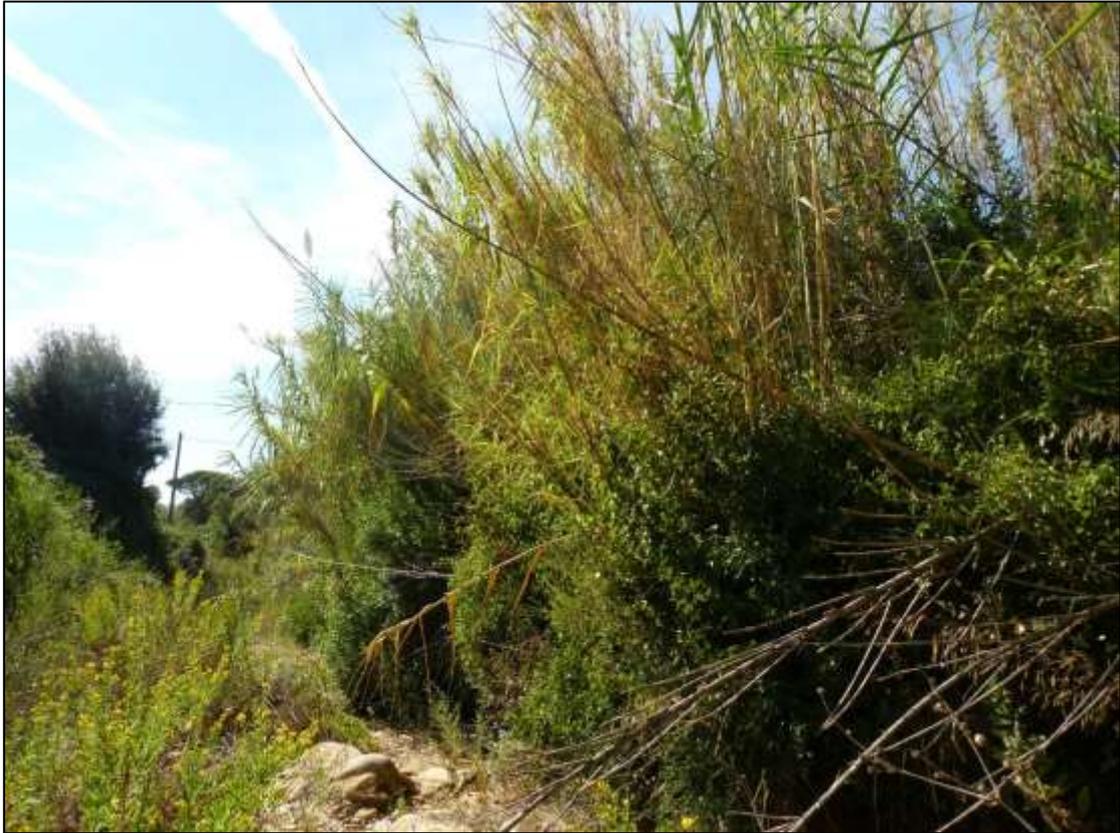
↳ Végétation en état moyen, soumis à des déséquilibres récurrents souvent imputables aux activités anthropiques (entretien drastique : coupes à blancs, défrichage, curage, reprofilage...). Très déséquilibrées, peu épaisses et largement immatures, elles sont clairsemées. Certaines de ces portions sont de surcroît composées d'essences inadaptées en bord de cours d'eau telles que le platane, d'autres essences ornementales (mélia, magnolia...) ou encore des espèces invasives comme le Robinier, la Canne de Provence (sous forme de massifs homogènes). Localement, cette végétation de berge est notamment affectée par la graphiose. Sur les secteurs concernés par cet état, les fonctions naturelles de fixations de berge, de frein naturel ou encore d'épurateur sont nettement altérées.

Selon notre évaluation, ce faciès de végétation ne recouvre qu'un peu plus de 10 % du linéaire de berges prospecté. Elles se retrouvent sur la plupart des cours d'eau dès lors que le cours d'eau est bordé de parcelles exploitées ou urbanisées. C'est le cas par exemple dans la traversée de quartiers de Solliès-Pont (ruisseau de Sainte-Christine ou ruisseau des Anduès), en amont de Méounes sur la Lône ou le long de la route de la Foux à l'aval du vallon de l'Escride sur la commune de Belgentier ou encore au deuxième Borrels sur le Vallon de l'Estelle.

Végétation rivulaire de la Lône amont (ci-dessous) & le Vallon de l'Estelle (page suivante)

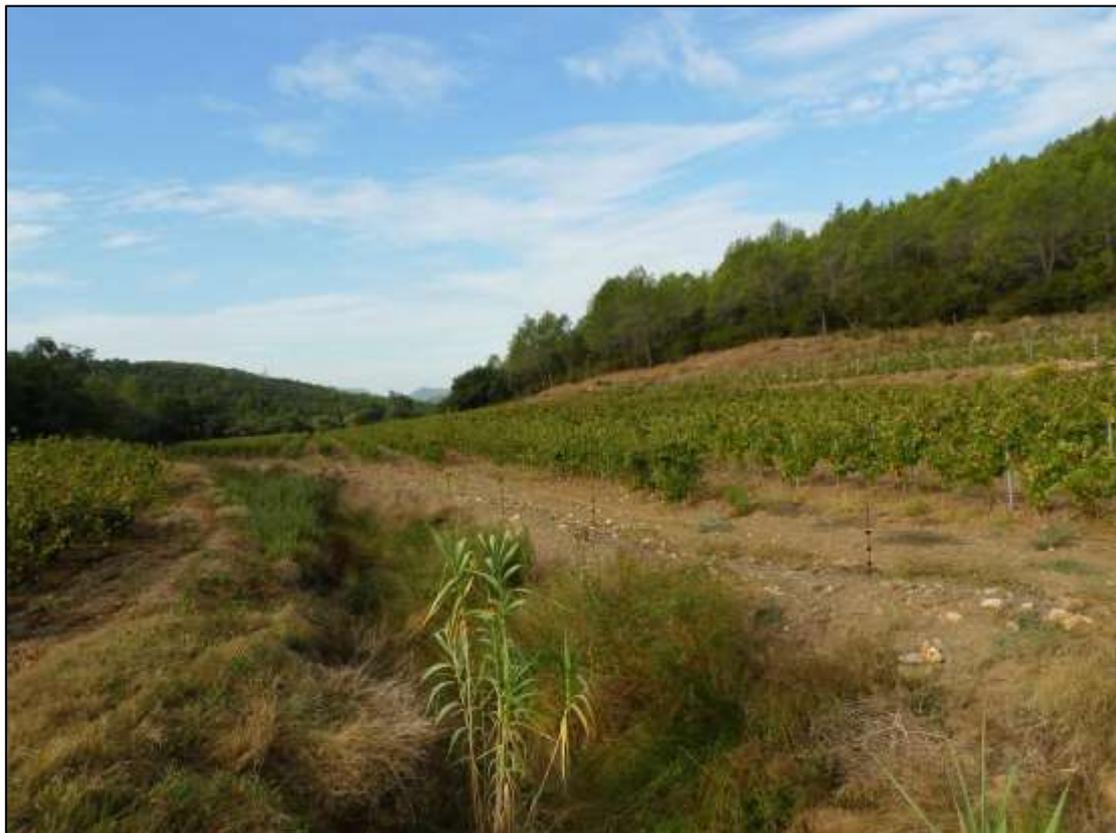
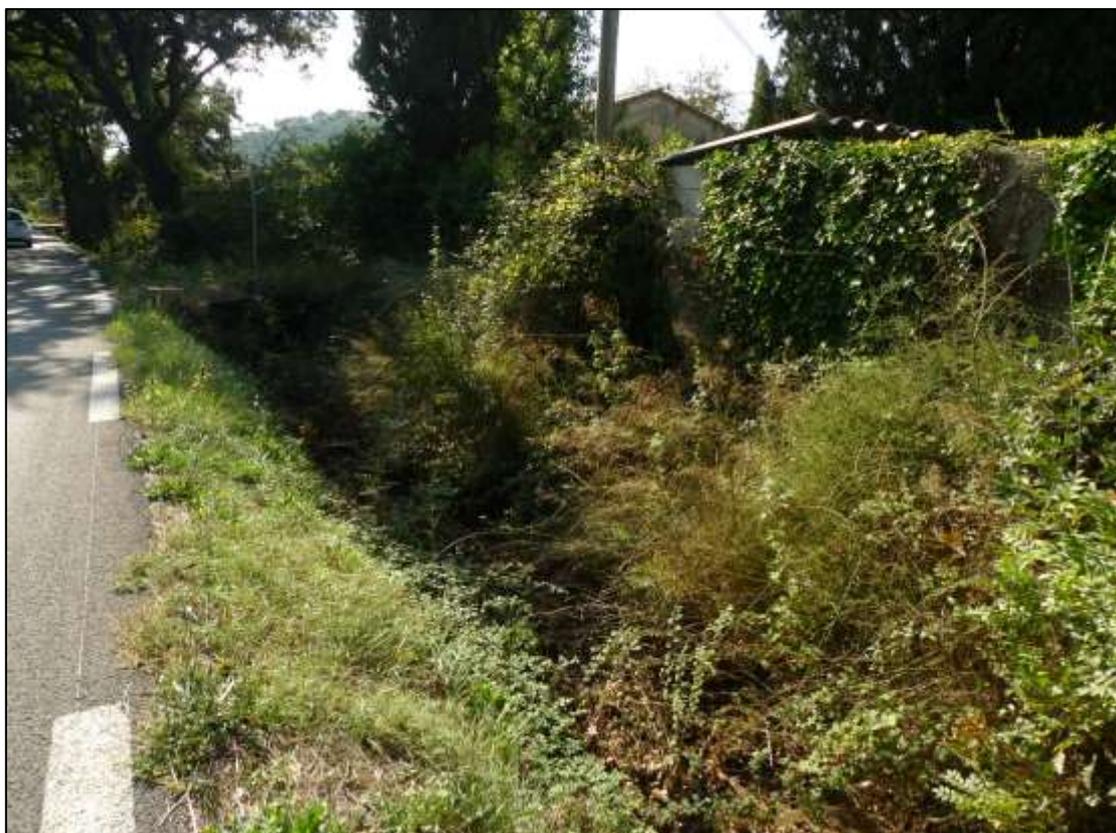
- ↳ **Végétation en mauvais état** correspondent à des faciès souvent composés d'une seule strate herbacée, voire de berges à nues. Dans cette catégorie de végétation rivulaire ont été considérées les berges dont la végétation est essentiellement composée de Cannes de Provence. Cette espèce de très grande hauteur (quoi qu'herbacée également) n'est pas adaptée à la tenue des berges et, en se substituant à la végétation native, altère de manière considérable la biodiversité et le fonctionnement des cours d'eau. En outre, l'entretien qui est généralement effectué sur cette espèce est une coupe à blanc qui peut créer une importante trouée et un ensoleillement excessif du lit. L'état des berges est par ailleurs particulièrement dégradé, avec d'importantes zones d'érosion constatées.

La plupart des parcelles concernées par cet état sont : soit des parcelles urbanisées, soit des bords de routes soit des parcelles agricoles (vignes notamment).

Végétation rivulaire du Traversier médian (en haut) & du Vallon de Valbonne (en bas)

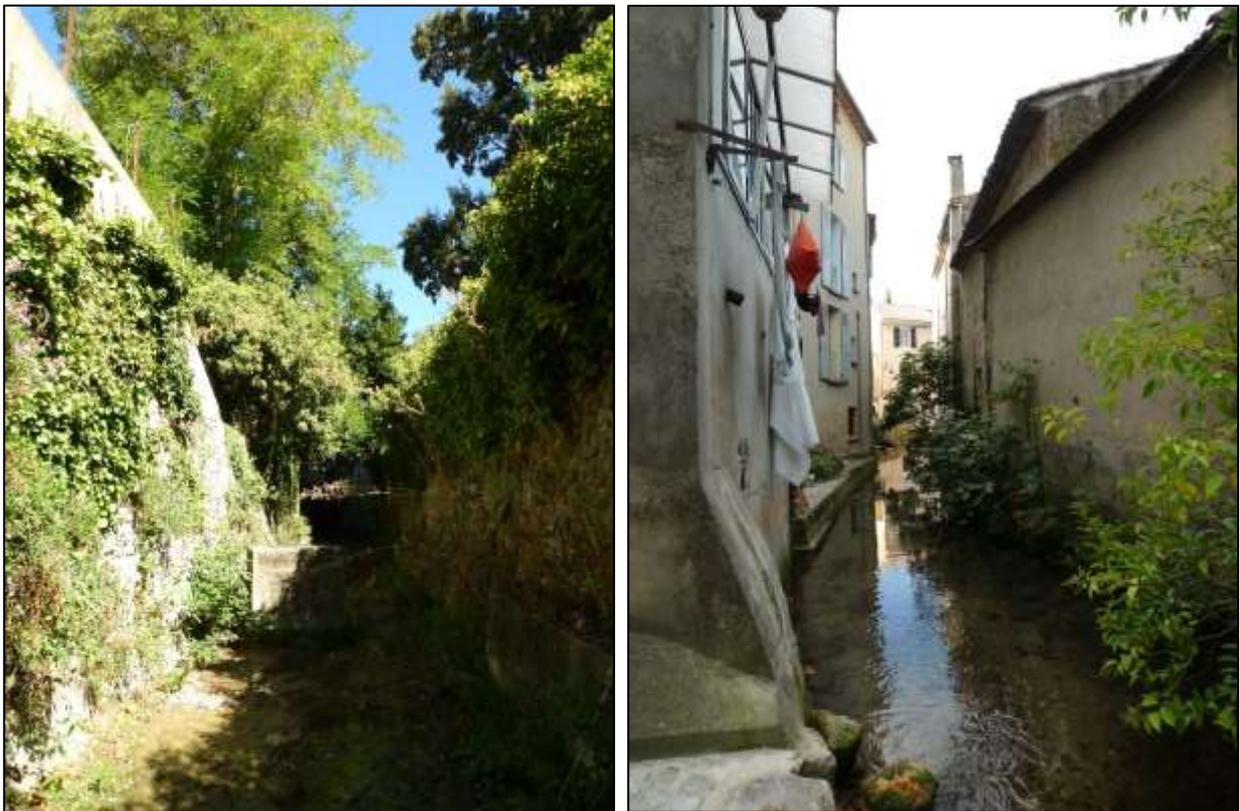
- ↳ **Absence de végétation** correspondent à des secteurs totalement urbanisés voire busés sur plusieurs mètres ou dizaines de mètres. Le substrat originel des berges a été remplacé par des enrochements, gabions, murs en bétons ou autres protections de berges rigides qui empêchent tout développement de ripisylve fixatrice (avec une altération très profonde par ailleurs, du fonctionnement naturel des cours d'eau).

Section urbaine du Raby (ci-dessous) & de la Lône (page suivante)

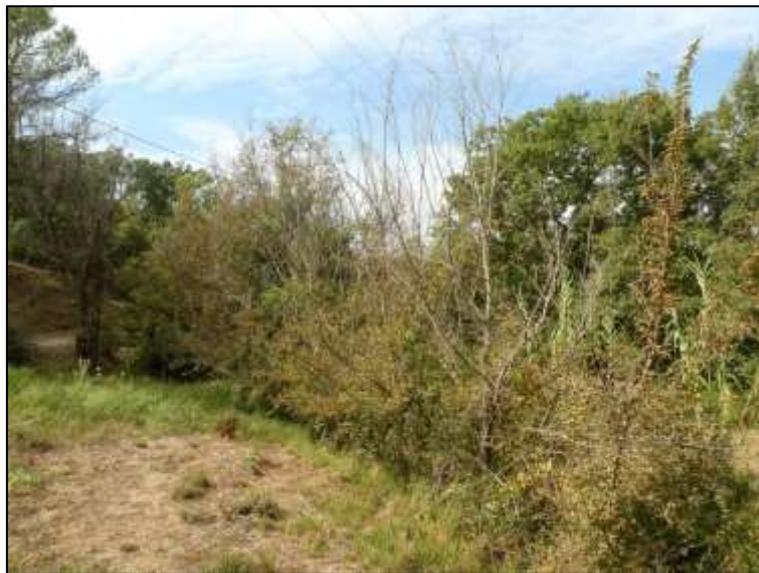
de l'orme (*Scolytus scolytus* et *Scolytus multistriatus*). Le champignon se développe dans le bois de l'orme, et notamment dans les galeries de ponte des scolytes. Lorsqu'ils prennent leur envol, les insectes sont couverts de spores : ils transmettent la maladie lorsqu'ils vont coloniser un autre orme. Le champignon se développe dans les vaisseaux de l'arbre et conduit à leur obstruction. La circulation de la sève ne peut plus s'effectuer normalement, ce qui entraîne rapidement le flétrissement du feuillage et la mort de l'arbre, même adulte. Selon plusieurs observateurs, la maladie s'est rapidement propagée jusqu'à coloniser l'ensemble du bassin du Gapeau au cours de ces 2-3 dernières années. Les prospections menées en 2018 confirment l'omniprésence de la maladie, touchant l'ensemble des affluents à l'étude de manière plus ou moins marquée.

Exemple d'atteinte par la graphiose de l'Orme sur le Traversier

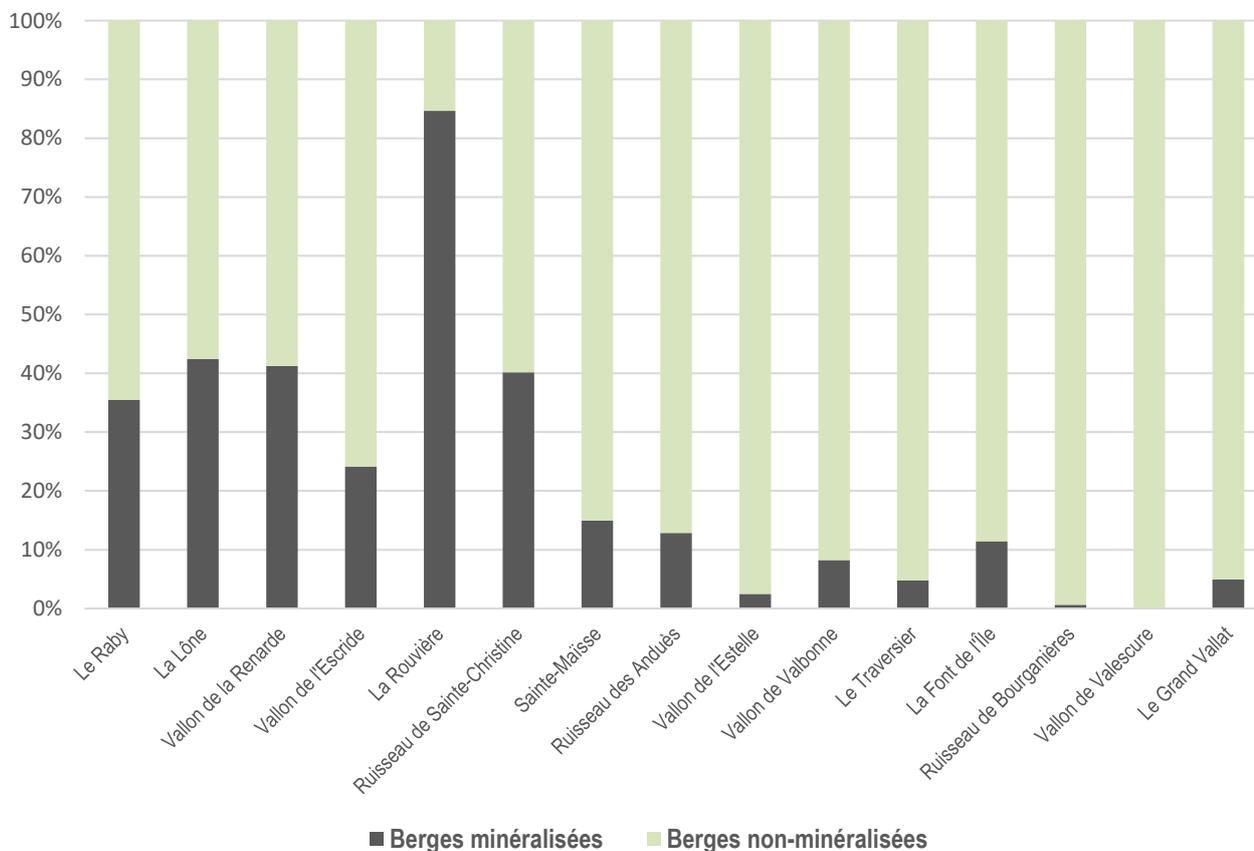
Figure 17. Proportions relatives de berges naturelles et artificialisées par affluent

Dans leur globalité, les berges des cours d'eau d'étude apparaissent majoritairement « non-minéralisées » ; environ 85 % des linéaires de berges expertisés intègrent cette typologie. Il s'agit ici de berges d'évolution naturelle, n'ayant pas été aménagées ou fixées par des confortements rigides. Ces berges sont le plus souvent couvertes d'une végétation plus ou moins adaptée selon les secteurs (cf. chapitre précédent). Certains cours d'eau évoluant dans un contexte forestier et peu anthropisé, comme celui de Valescure ou celui de Bourganières, affichent des taux de berges non-minéralisées élevés. Il en est de même pour les vallons de l'Estelle et du Traversier. Pour l'essentiel, les berges sont le plus souvent composées d'un substrat friable qui les rend sensibles à l'érosion. Ponctuellement, certaines berges sont composées de roche-mère, créant de véritables systèmes de gorges. Quatre cours d'eau à l'étude présentent ces faciès spécifiques, le plus souvent sur quelques dizaines de mètres au plus : il s'agit du Raby, du Vallon de Valescure, du Ruisseau des Bourganières et du Grand Vallat.

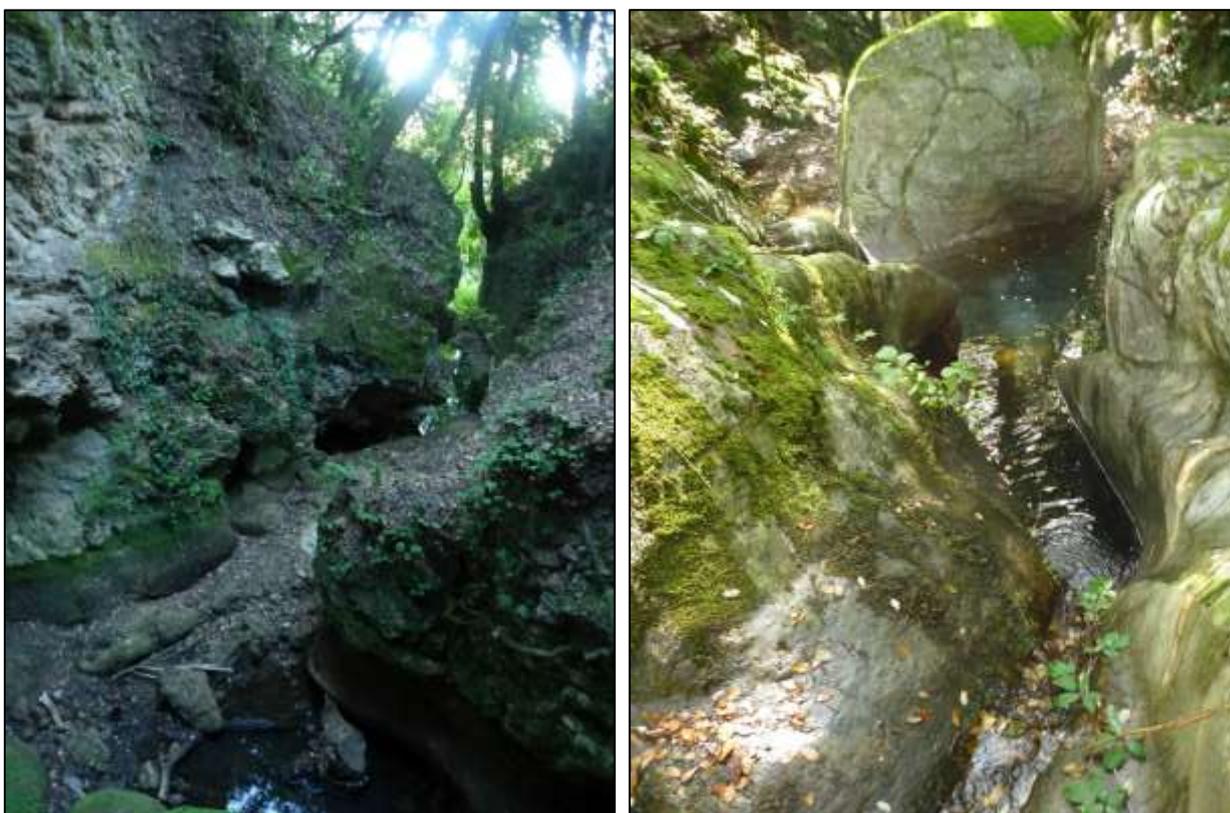
Exemples de gorges le long du Raby (à gauche) et des Bourganières (à droite)

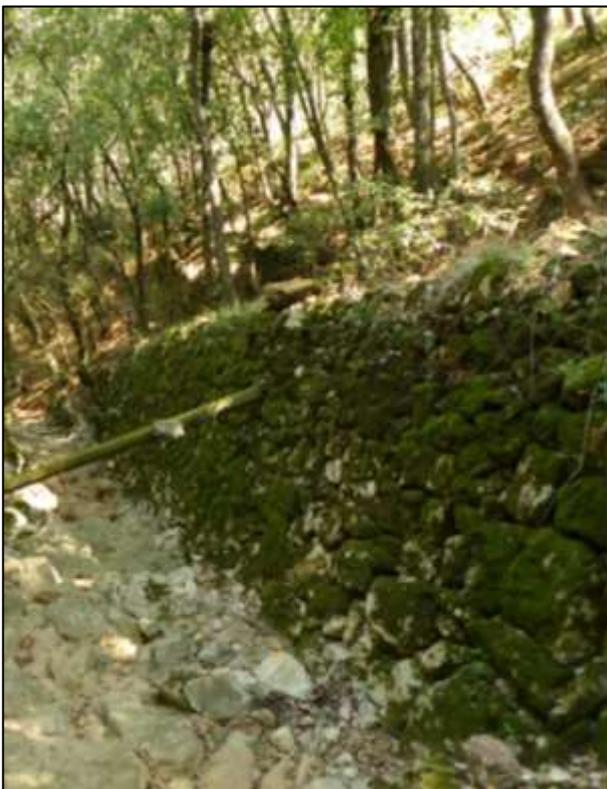
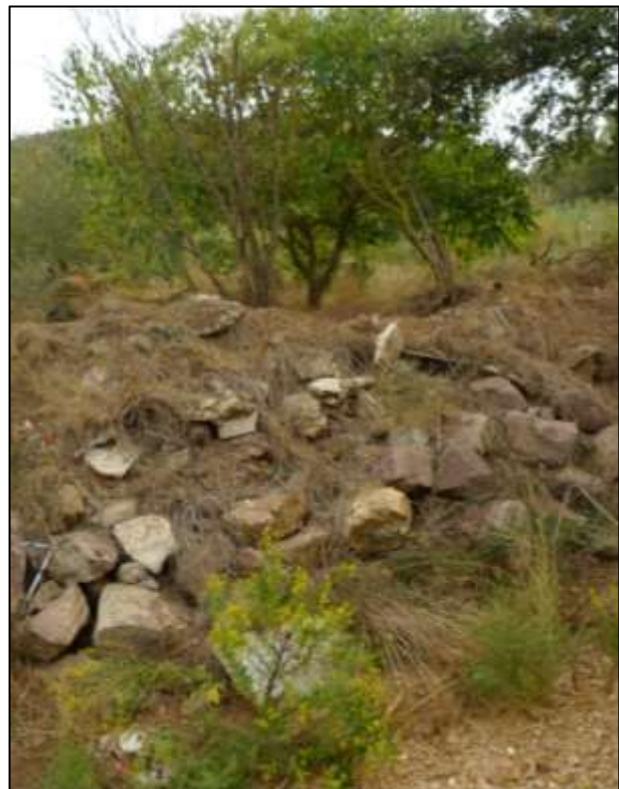
Les cours d'eau de la Lône, celui de la Renarde, du Raby, de Sainte-Christine ou encore de la Rouvière présentent les taux d'artificialisation de berges les plus élevés, en moyenne de l'ordre de 40 % du linéaire et jusqu'à plus de 80 % pour la Rouvière. Précisons que pour ce dernier, ce pourcentage reste relatif aux linéaires de berge prospectés et n'est pas représentatif de la totalité de cette rivière étant donné que seule la partie urbanisée a été expertisée.

Berges minéralisées le long des cours d'eau : murs anciens le long du Vallon de la Renarde (à gauche) & blocs de pierre déversés en berge sur le vallon de l'Estelle (à droite)

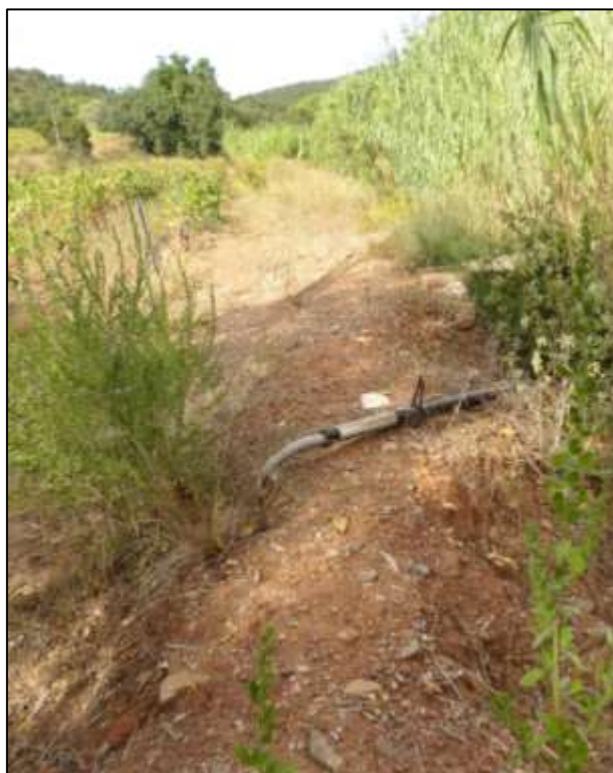
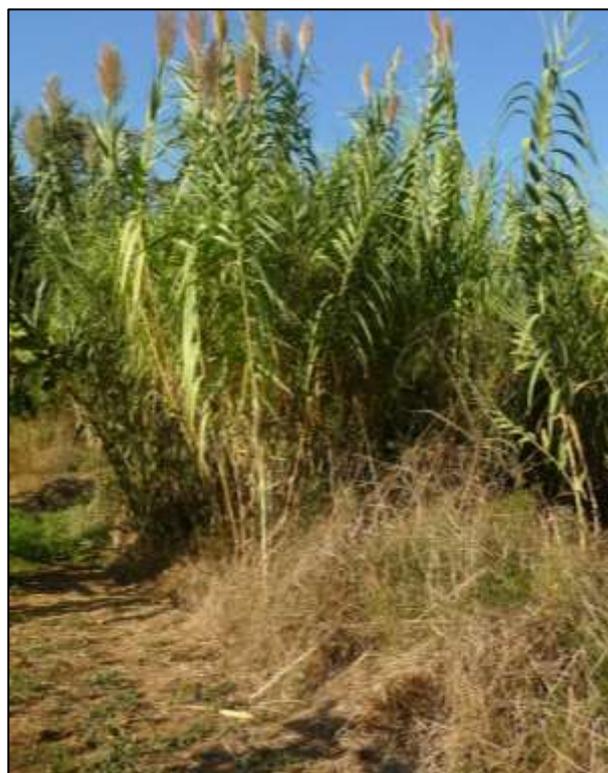
À l'exception du Grand Vallat et du Raby, pour lesquels les merlons observés limitent les débordements sur des chemins, les melons mis en place protègent des parcelles cultivées (vignes et figues).

Exemple de merlons de terre le long du Vallon de l'Estelle (à gauche) et le ruisseau des Anduès (à droite)

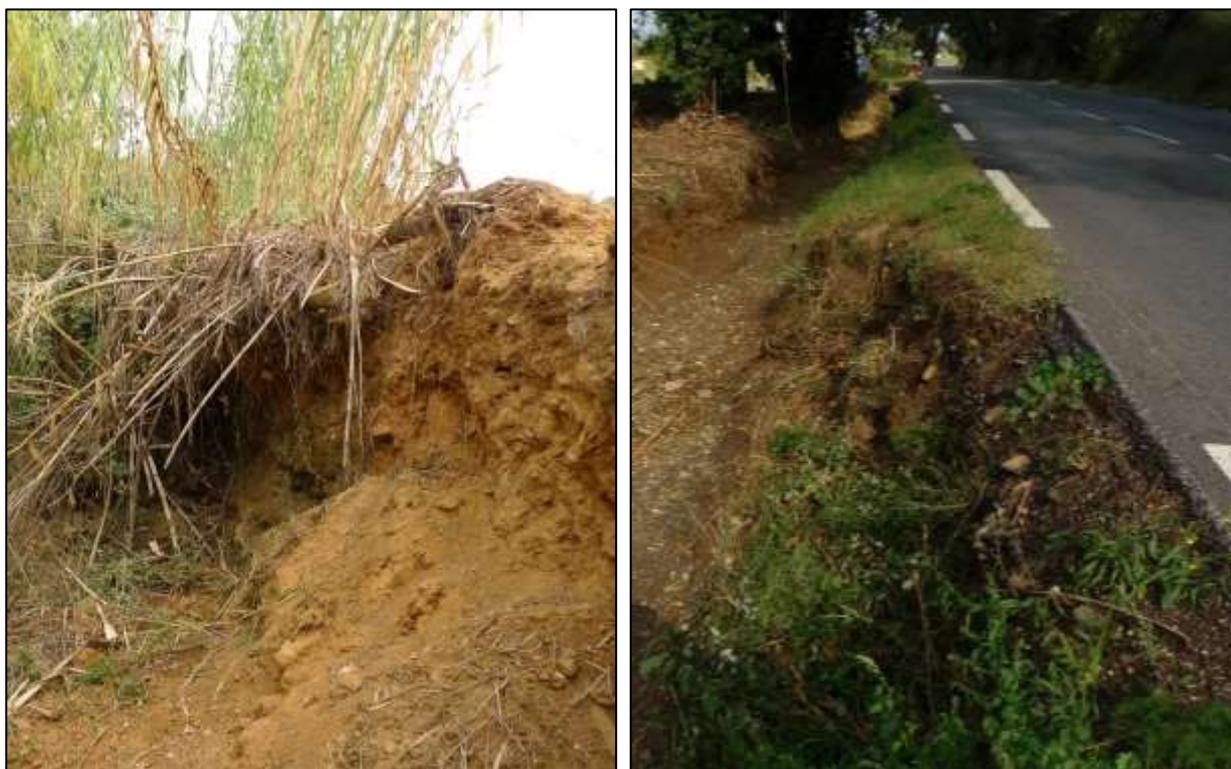
Illustrations des secteurs sensibles à l'érosion sur les cours du vallon de l'Estelle (à gauche) et du Vallon de Valbonne (à droite)

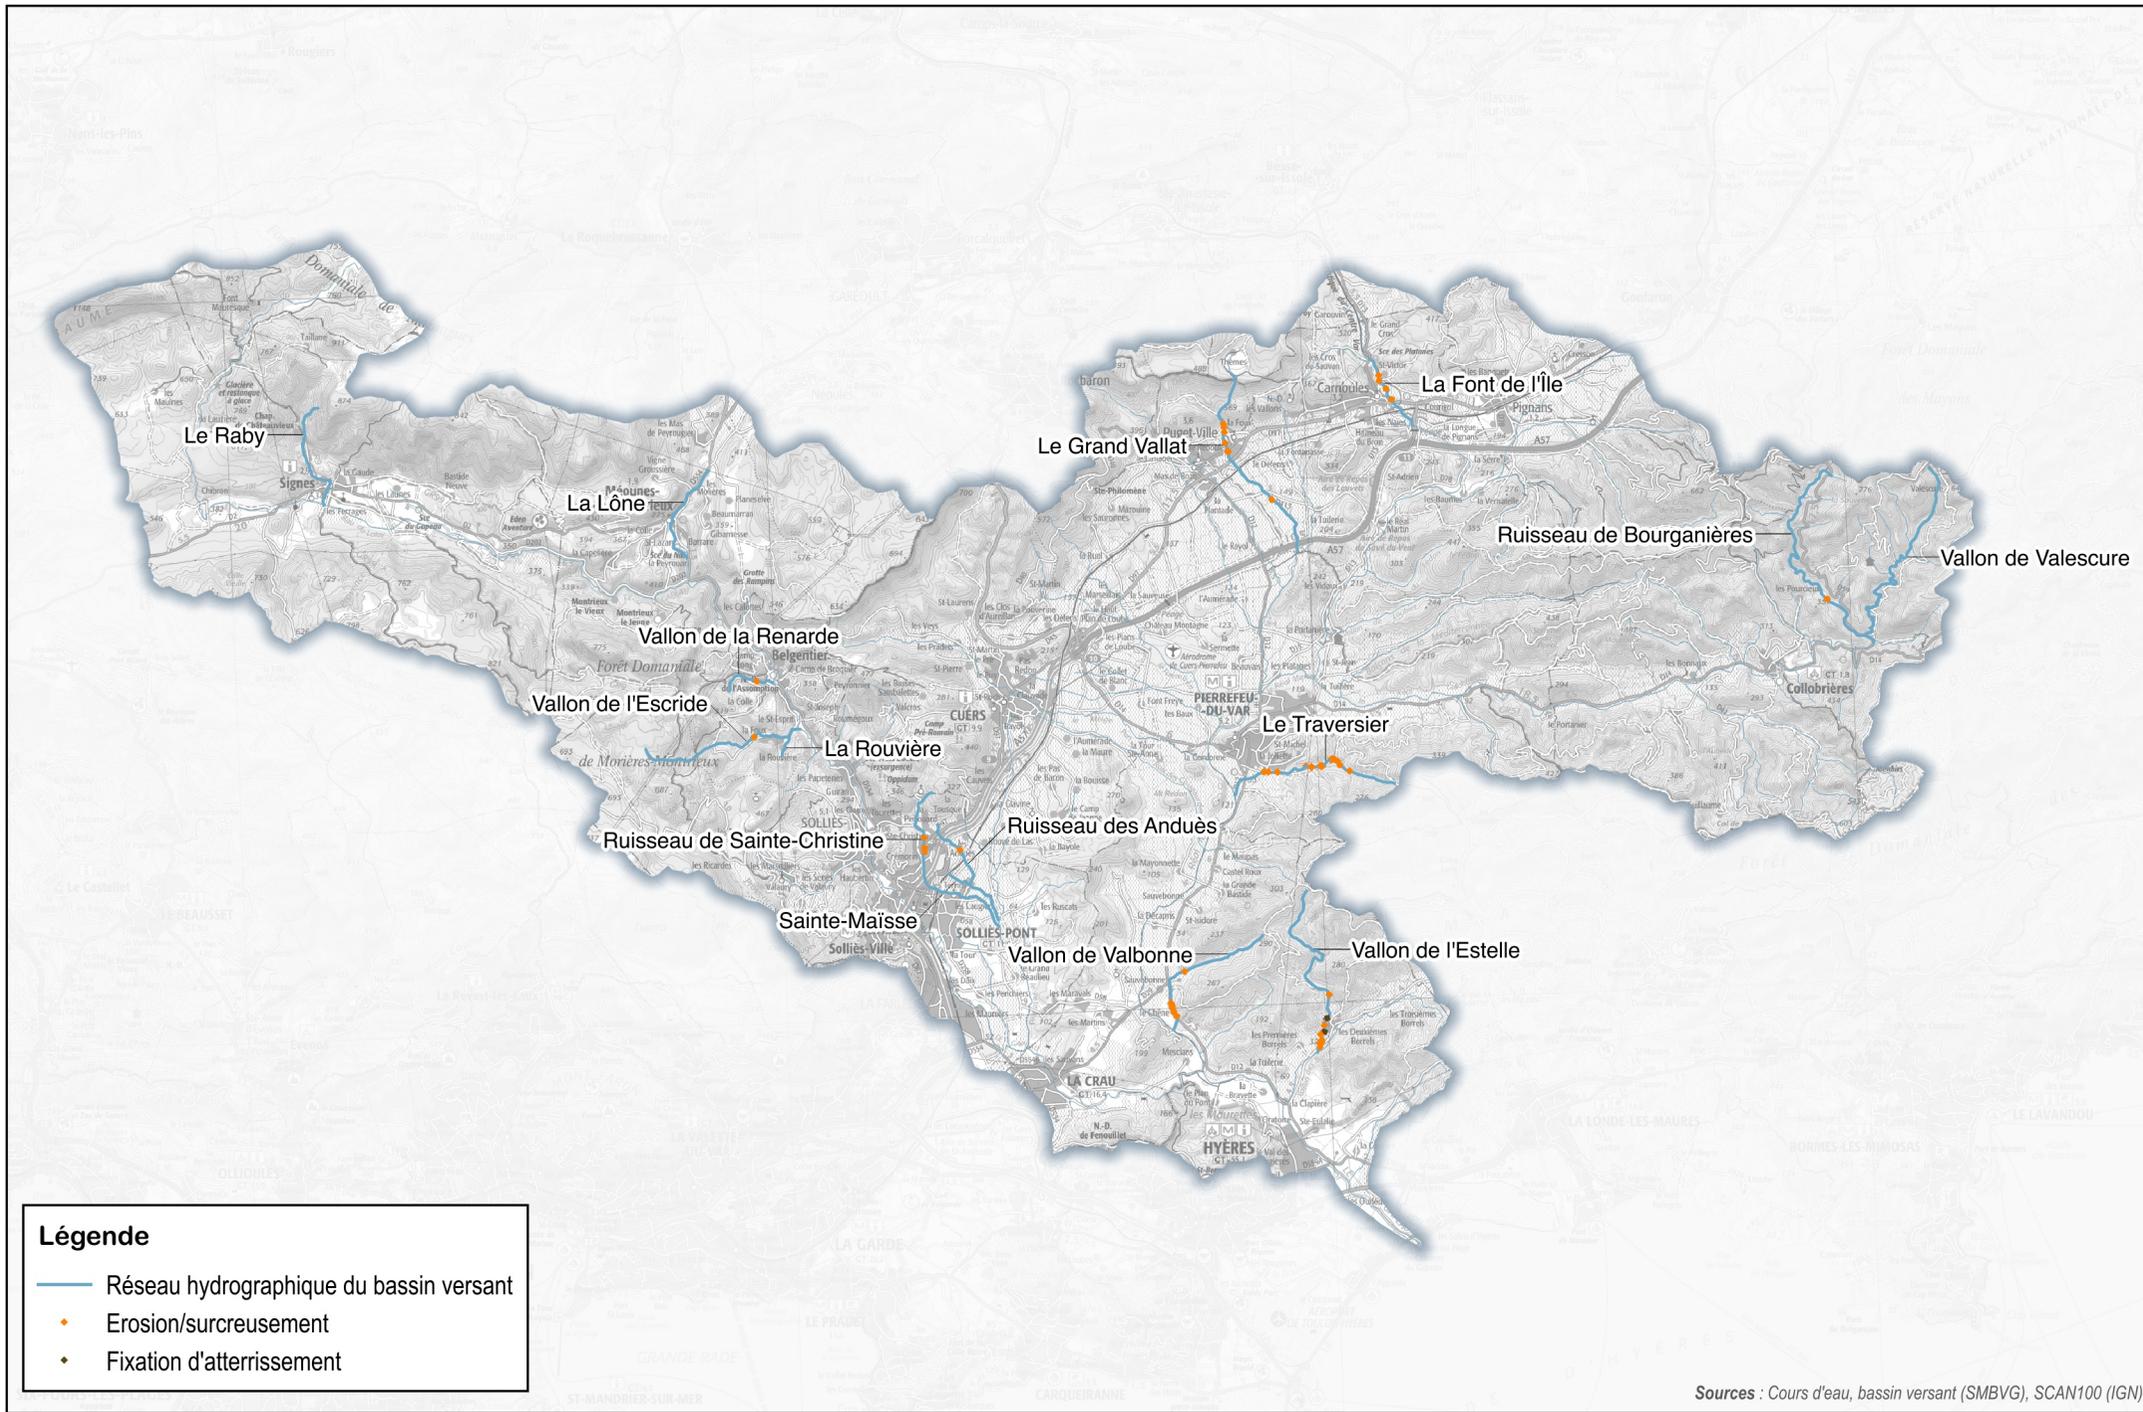
FIGURE 21 - Principales érosions et fixations d'atterrissement

La carte-bilan proposée ci-après localise les principales zones d'érosions identifiées sur le terrain ainsi que les fixations d'atterrissements.

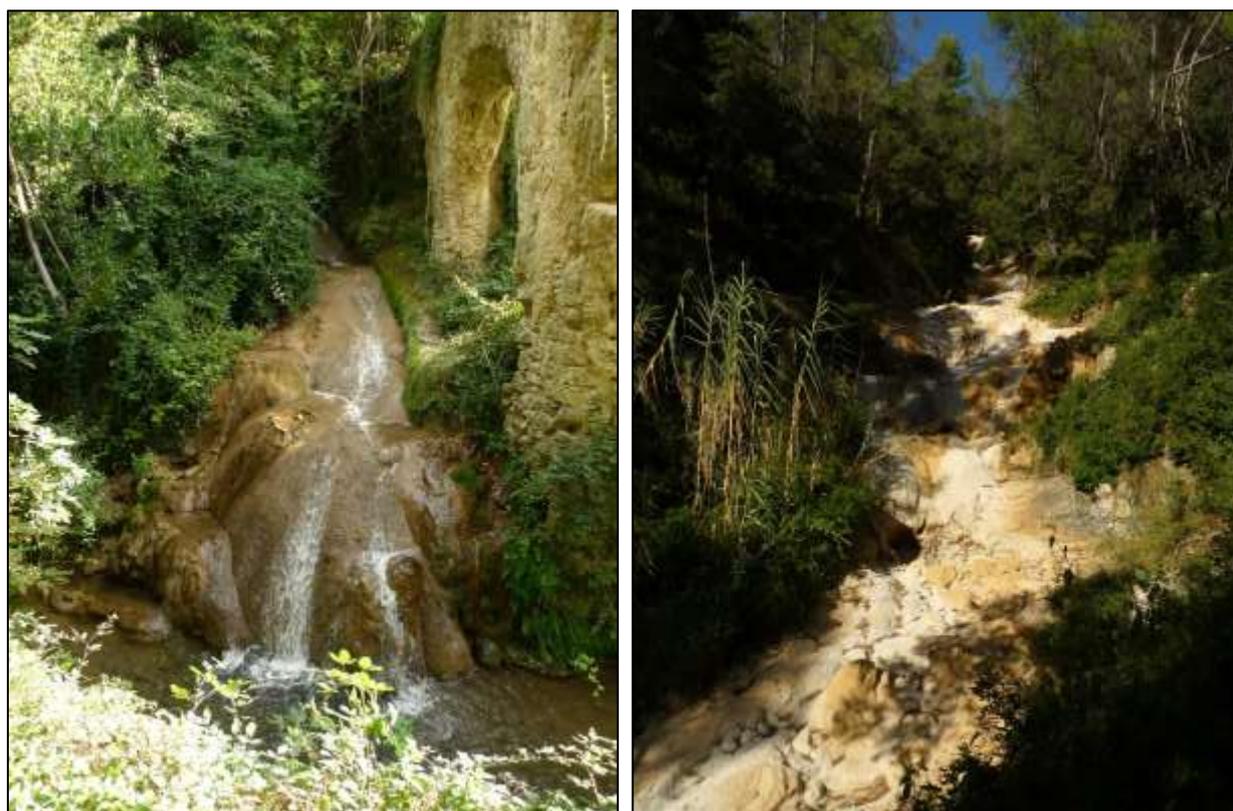
Phénomène de pétrification du lit la Lône (à gauche) et le Grand Vallat (à droite)

Cas particulier des tufs : les caractéristiques géochimiques des massifs encadrant le bassin versant et leur nature calcaire entraînent régulièrement la pétrification du lit et la formation de tufs. Il s'agit en fait de roche sédimentaire calcaire continentale, de couleur blanche quand pure, mais tirant vers le gris, le jaunâtre, le rougeâtre ou encore le marron selon les impuretés, caractérisée par de petites cavités (vacuoles) inégalement réparties. Les tufs se forment par dépôt de calcaire sur de la végétation (telle que les mousses ou les algues), aux émergences

de certaines sources ou cours d'eau à petites cascades. Le carbonate précipite à cause des turbulences de l'eau. Ces calcifications du fond du cours d'eau engendrent bien souvent la formation de lit en escalier. C'est le cas des cours d'eau situés le long des massifs nord et ouest du territoire d'étude dont : le Raby, la Lône, le Vallon de la Renarde, le Vallon de l'Escride, le Grand Vallat ainsi que la Font de l'Île.

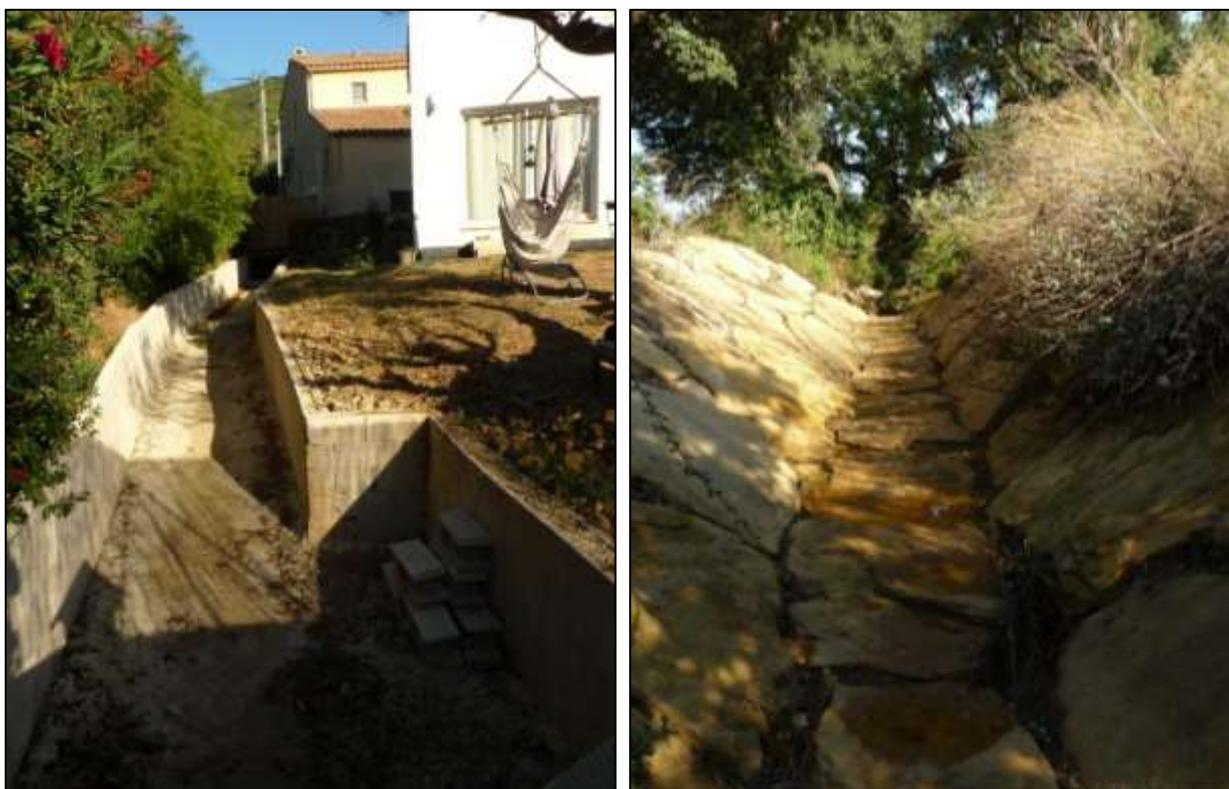
Artificialisation du lit sur le Sainte-Christine (à gauche) et le Vallon de Valbonne (à droite)
