BASSIN VERSANT
DU GAPEAU
SYNDICAT MIXTE

Élaboration d'un programme complémentaire d'entretien et de renaturation des affluents du Gapeau

Tome 1 - État des lieux, diagnostic et enjeux

Janvier 2019

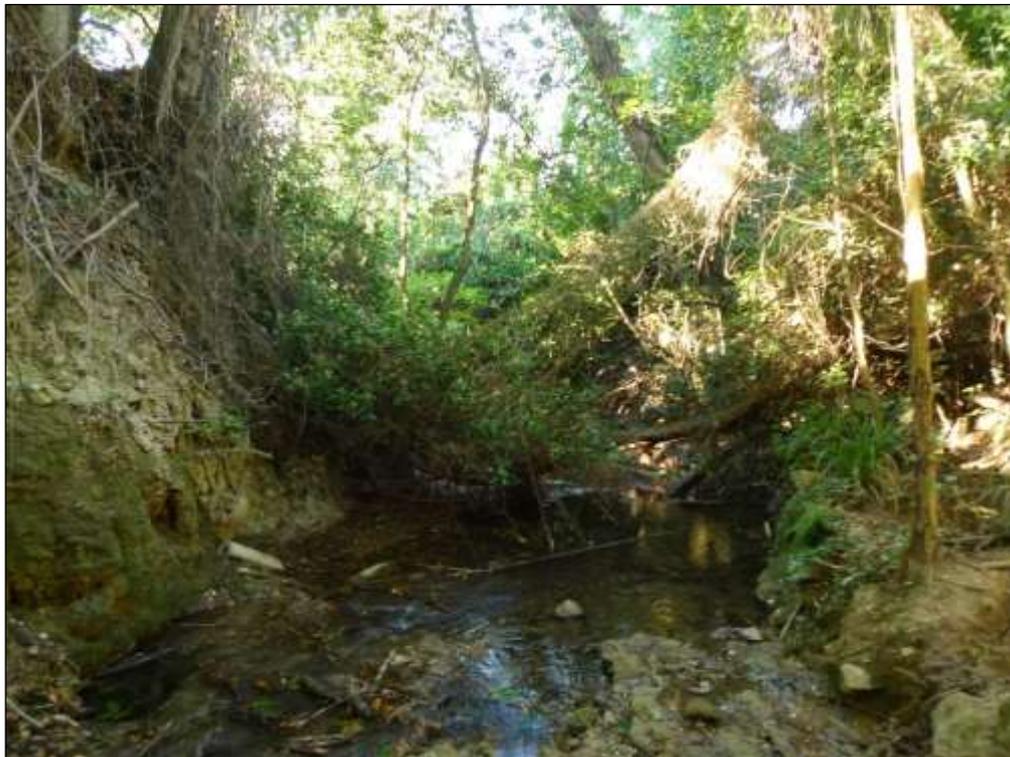
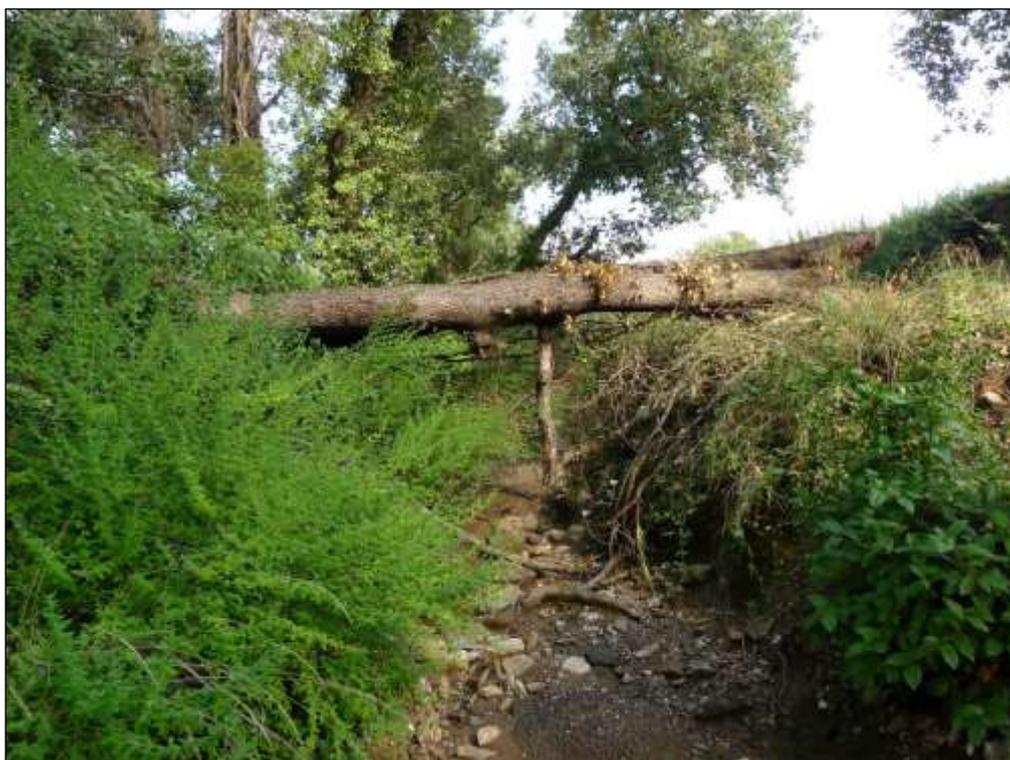
Exemple d'embâcles sur le Grand Vallat (en haut) et sur le Vallon de Valbonne (en bas)

Sur d'autres secteurs, une vigilance particulière et l'enlèvement systématique d'encombres seront nécessaires en amont d'ouvrages sensibles tels que les portions couvertes du ruisseau de Sainte-Christine ou sur des portions à enjeux (le long de la RD12 sur le Vallon de Valbonne par exemple).

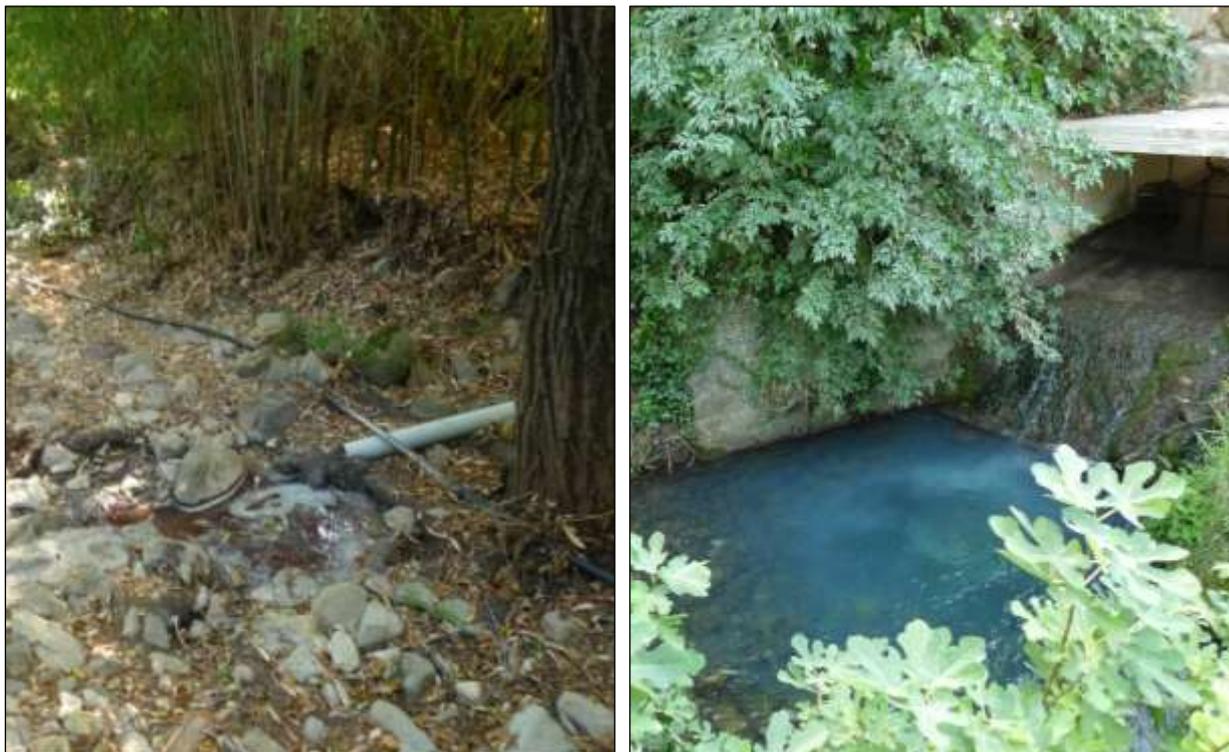
La pollution domestique et urbaine regroupe les eaux usées domestiques (eaux ménagères et eaux de vannes) contenant des graisses, des détergents, des matières en suspension et des matières dissoutes organiques ou minérales, ainsi que les eaux usées rejetées par les installations collectives (effluents). Elles peuvent être responsables de l'altération des conditions de transparence (turbidité des eaux) et d'oxygénation de l'eau, ainsi que de l'eutrophisation des rivières.

Exemple de pollutions observées : vallon de l'Escride (à gauche) et Font de l'Île (à droite)

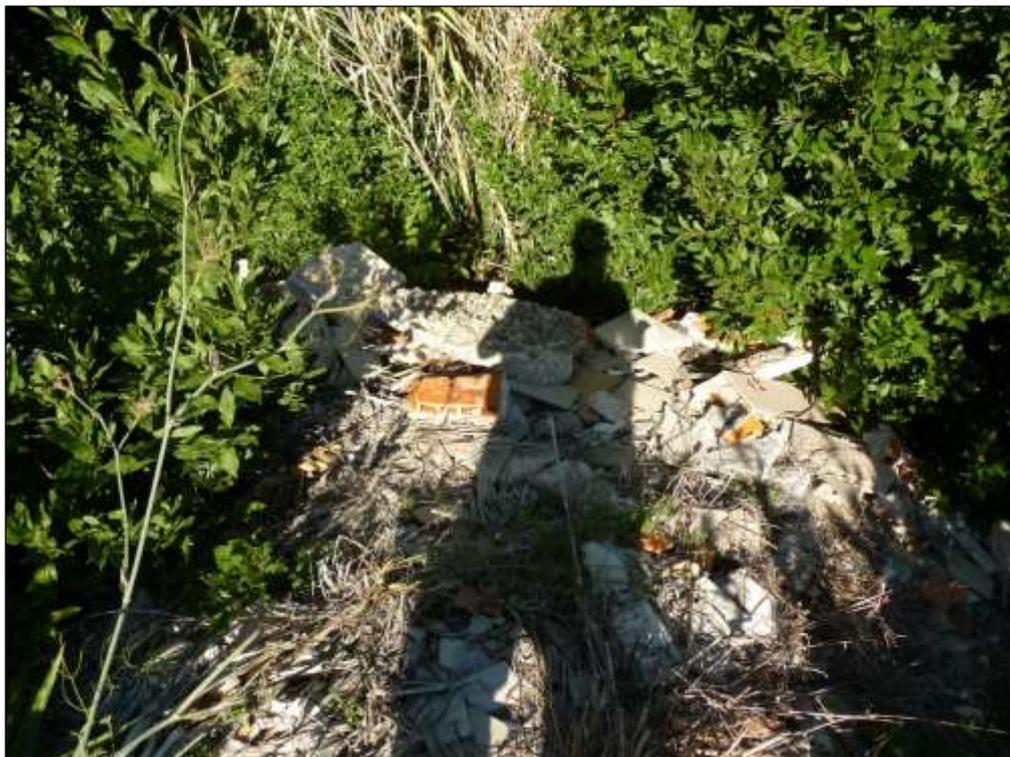
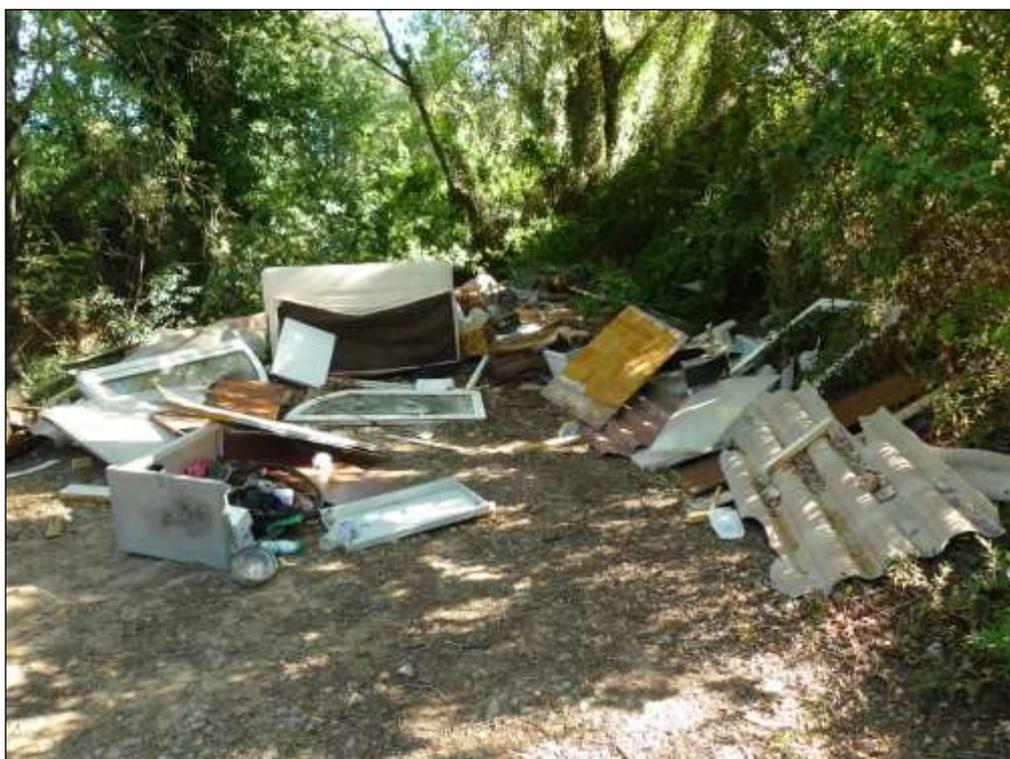
Déversement de gravats (en haut) et décharge sauvage (en bas) le long du Grand Vallat

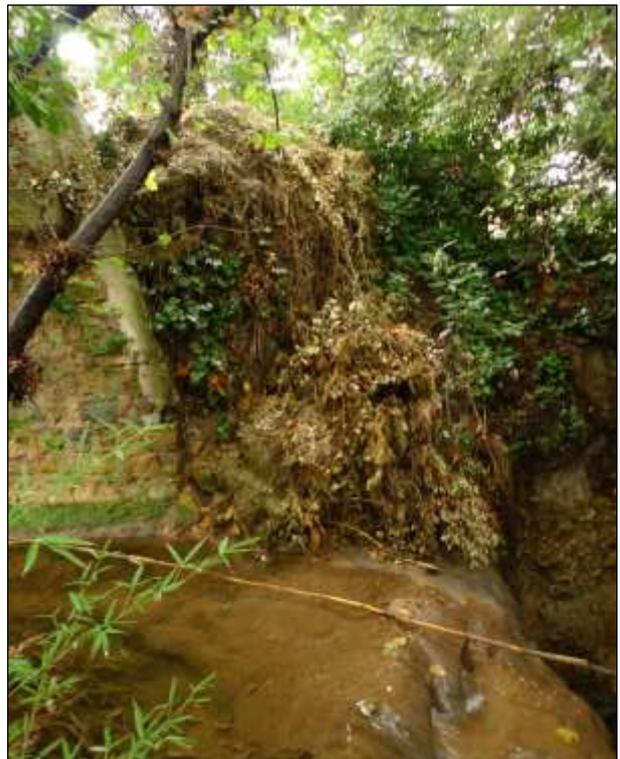
verts étant interdite par arrêté préfectoral¹², les riverains, lorsqu'ils n'ont pas la possibilité de les acheminer jusqu'en déchèterie, ne trouvent actuellement pas d'autres solution que de se débarrasser de leurs déchets de cette manière. En plus de favoriser la dissémination d'espèces végétales invasives (les déchets déversés contenant régulièrement des espèces allochtones ou ornementales), cette pratique peut être particulièrement préjudiciable localement (notamment pour les cours d'eau avec un nombre important d'ouvrages de faibles gabarits), car augmentant le risque d'obstruction d'ouvrages et augmentant ainsi le risque inondation ; exemple particulier du ruisseau de Sainte-Christine.

Déchets verts étalés dans le lit du ruisseau de Sainte-Christine (à gauche) et déversement de déchets sur le Grand Vallat (à droite)

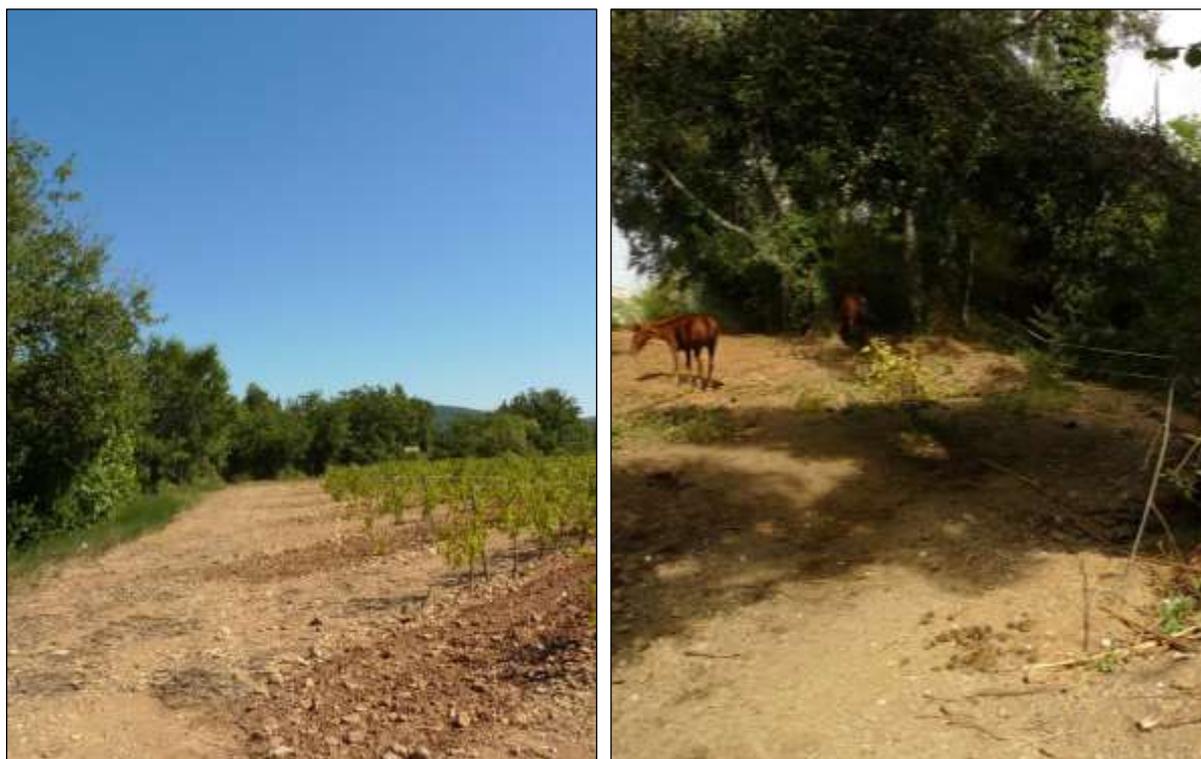
Les cultures viticoles qui se concentrent en aval du Vallon de l'Estelle, du Traversier, du Vallon de Valbonne, du Grand Vallat, le ruisseau des Anduès, sont parmi les activités les plus impactantes ici, en lien avec les pratiques qu'elles conditionnent. Le problème de pollution est essentiellement lié à l'épandage d'engrais azotés et à l'utilisation de produits phytosanitaires générant une contamination des eaux par ruissellement ou infiltration. Elles affectent non seulement les eaux de surface, mais aussi la nappe.

Parcelle viticole le long du Grand Vallat et abreuvoir à chevaux en aval du Traversier

- √ **Les abreuvoirs à bétail** constituent une source de pollution très ponctuelle et « indirecte » des cours d'eau. Ils induisent en effet un piétinement du lit et des berges par les animaux (bovins, équins, ovins, caprins...) et donc une augmentation des matières en suspension à l'origine de désordres biologiques certains (colmatages des frayères, réduction de la survie des alevins, élargissement du lit et réduction de la capacité d'accueil...). En outre, de tels accès facilitent les transferts de phosphore¹³ vers le milieu aquatique, des déjections étant naturellement réalisées par le bétail dans le lit mineur. Cette problématique particulière concerne un unique, mais vaste abreuvoir à chevaux sur l'aval du Traversier. Précisons tout de même que le nombre d'animaux concerné est faible et donc que l'impact *a priori* sur les hydrosystèmes est lui aussi faible.

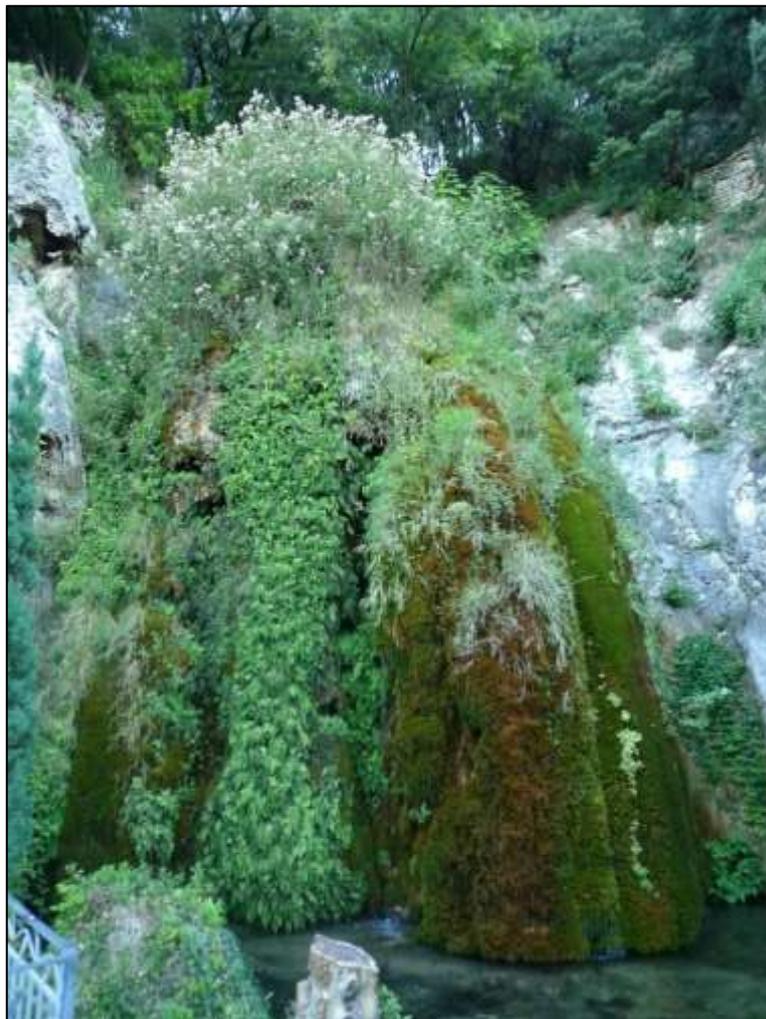
Cascade pétrifiante sur le Raby

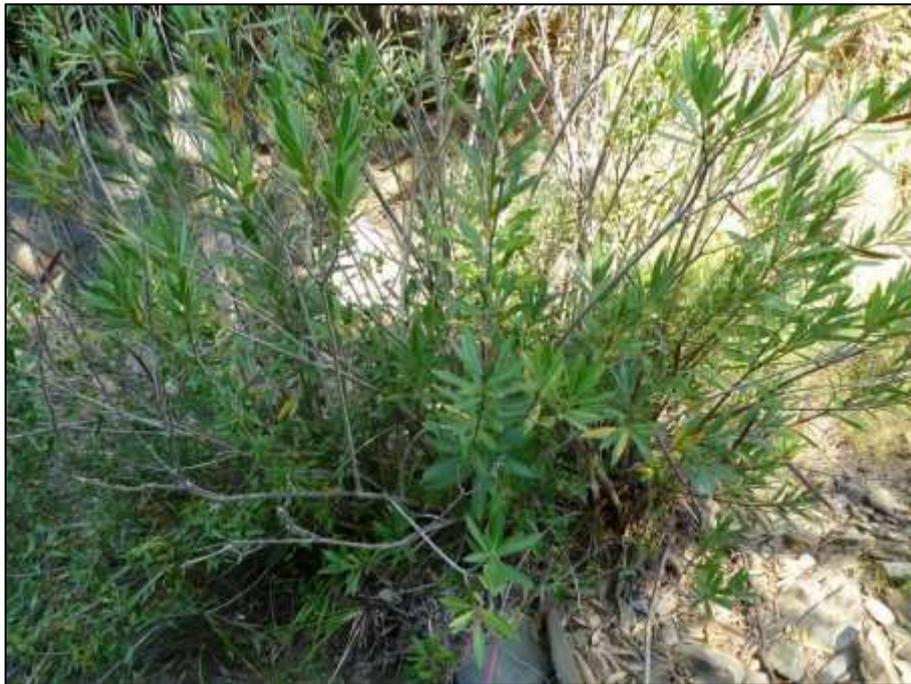
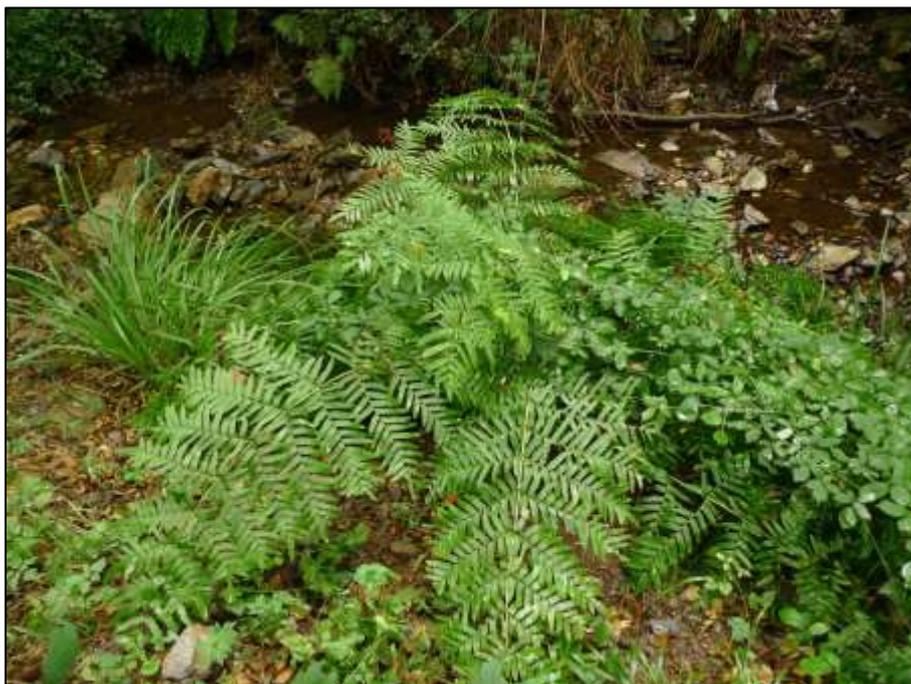
Par ailleurs, au moins 3 espèces remarquables ont été localisées : le **Laurier-rose** *Nerium oleander* et le **Tamaris d'Afrique** *Tamarix africana*, toutes deux protégées sur le plan national et bien représentées sur le vallon de l'Estelle (partie médiane), ainsi que l'**Osmonde royale** *Osmunda regalis*, présente ponctuellement le long des vallons de Valescure et du Ruisseau des Bourgnières sur la commune de Collobrières.

Le Laurier-rose le long du vallon de l'Estelle (ci-dessous) & l'Osmonde royale sur les bords du ruisseau des Bourgnières (en bas)

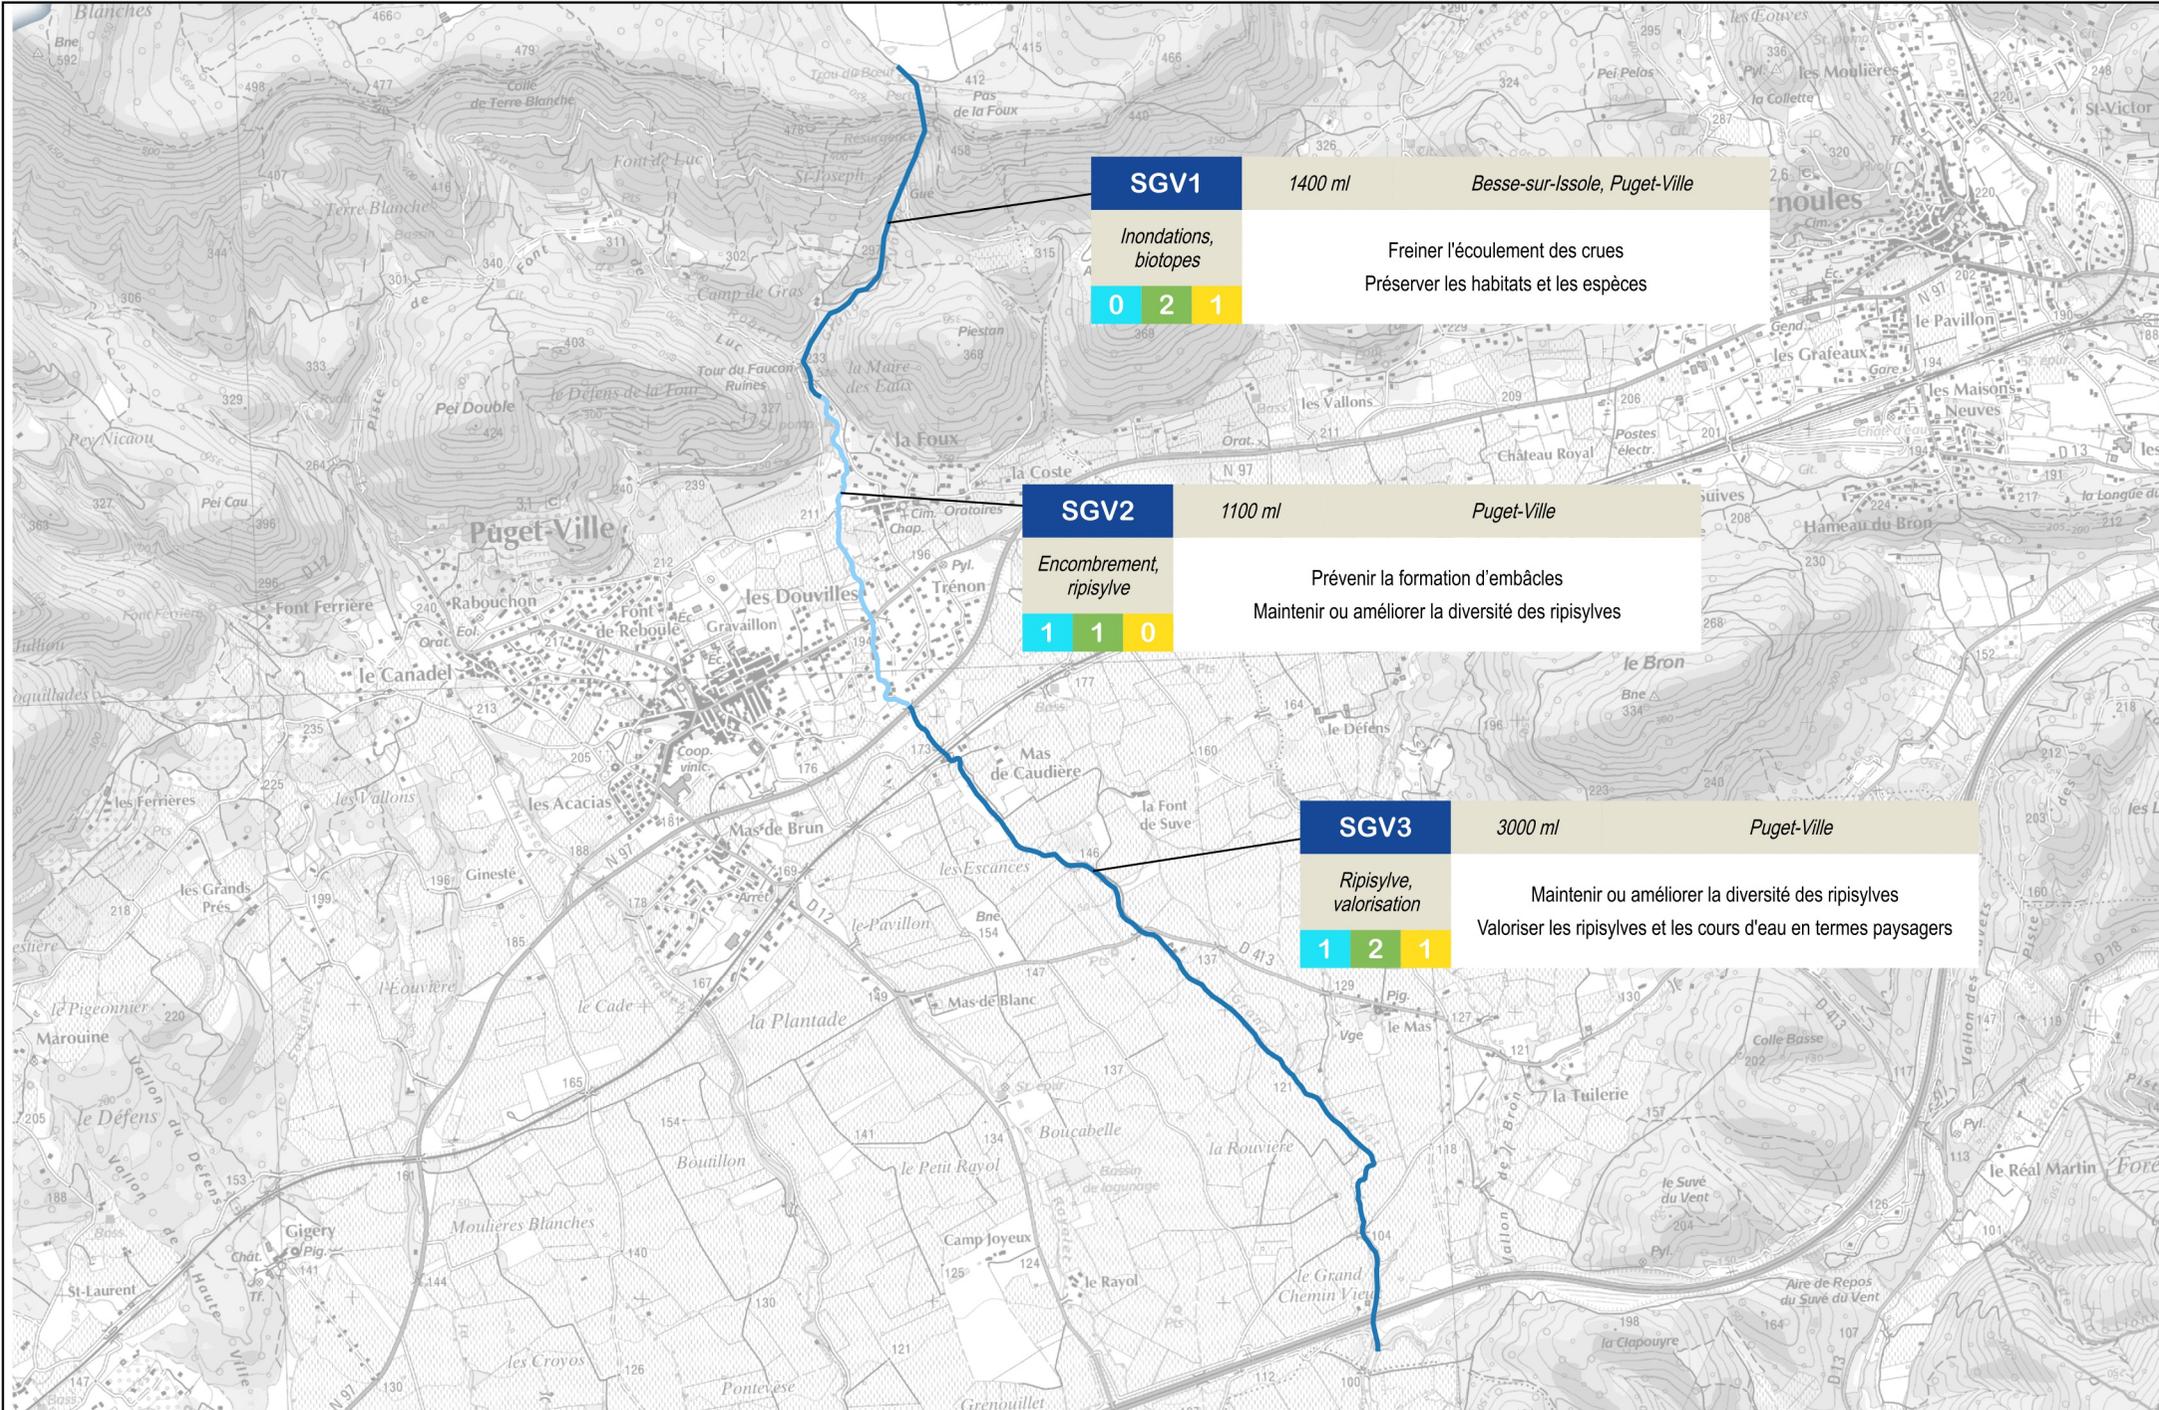
Figure 41 - Enjeux et objectifs sectorisés

Le Grand Vallat
