## Rétablir la continuité écologique au droit du seuil de La Clapière

Code ROE : 43050

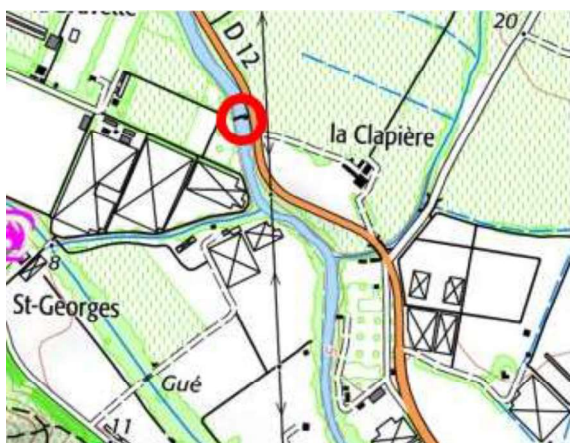
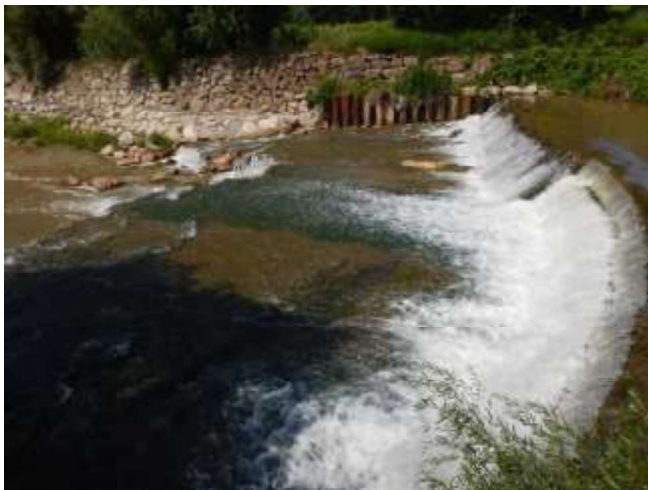
Cet ouvrage est composé de deux seuils, présentant une hauteur de chute globale de 2,5 m. Il est infranchissable par les espèces migratrices. Il a été prouvé scientifiquement (suivi topo bathymétrique réalisé dans le cadre des travaux de thèse R. Capanni) que le seuil n'est pas un obstacle total au sédiment, puisque les stocks sédimentaires piégés dans sa retenue varient. Une érosion de berge en rive gauche menace la route à l'aval de l'ouvrage.
