**ETUDES LOCALES D'AMELIORATION DE LA FONCTIONNALITE
DES COURS D'EAU ET DE REDUCTION DU RISQUE INONDATION
SUR LE BASSIN VERSANT DU GAPEAU**

Lot 4 – Etude locale du Gapeau dans sa traversée de Solliès-Pont

Mission 1 Expertise hydraulique et hydromorphologique et
analyse du secteur d'étude sur la commune de Solliès-Pont

Septembre 2021

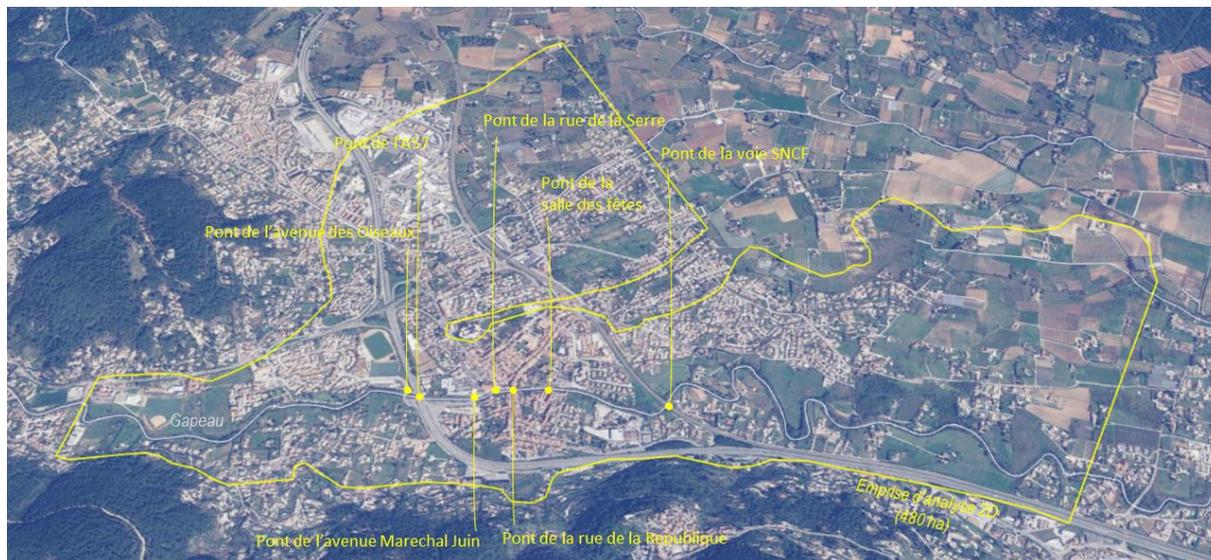
Principaux ouvrages de franchissement intéressant l'étude avec indication de l'emprise du modèle hydraulique développé.

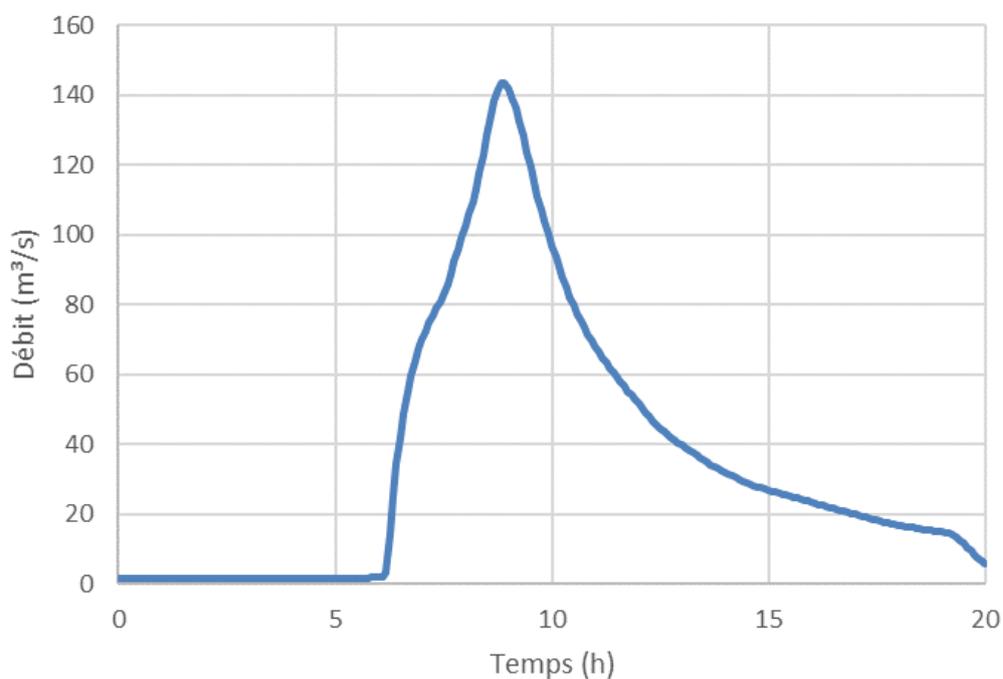
Figure 1 : Hydrogramme injecté à la station de Solliès-Pont pour la crue de 1999

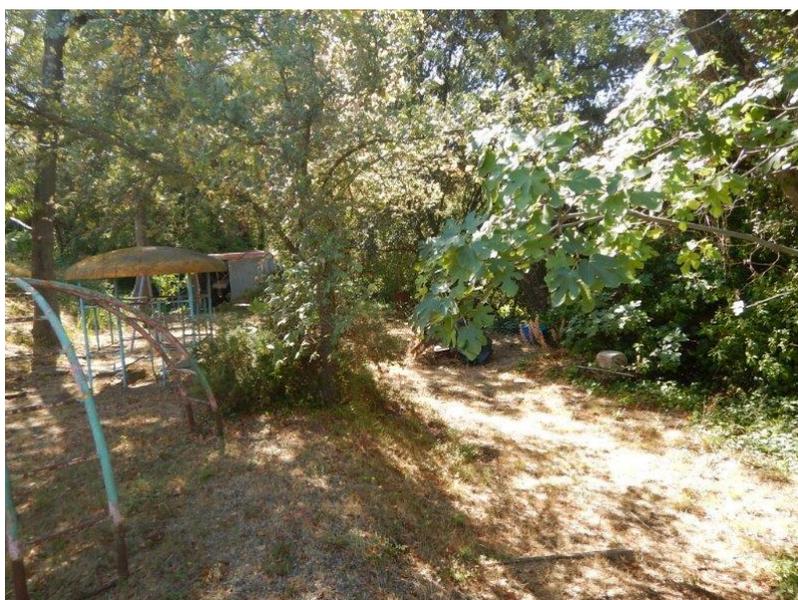
La photo suivante illustre le jardin d'un riverain en rive gauche du Gapeau, (impasse des Daix) dont le jardin était entièrement inondé lors des gros épisodes de crue du Gapeau.

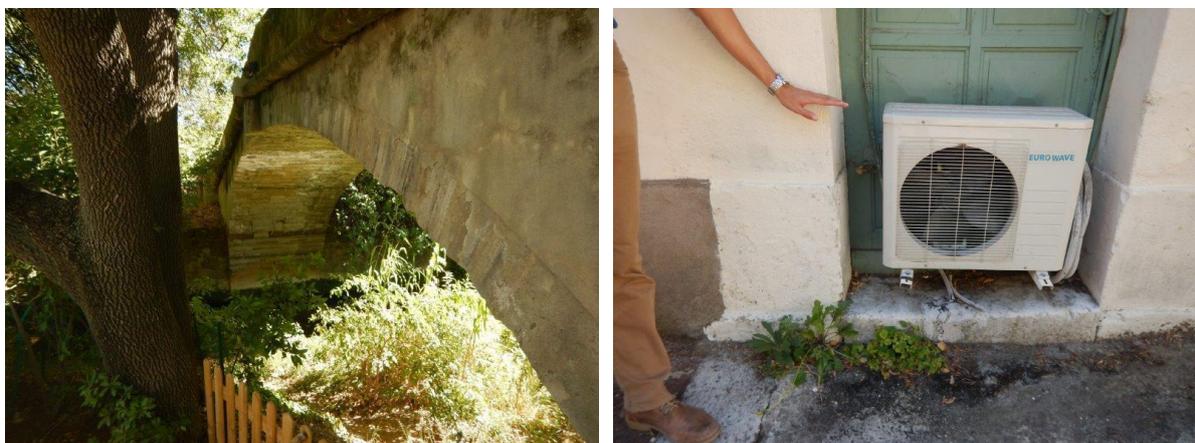
Lors des épisodes de crue historique de 1999 du Gapeau, les débordements ont inondé les premières maisons du Hameau avec des hauteurs observées de plus de 1 m. Les témoignages recueillis ont permis d'établir des premiers repères de PHE comme l'illustre la photo suivante.

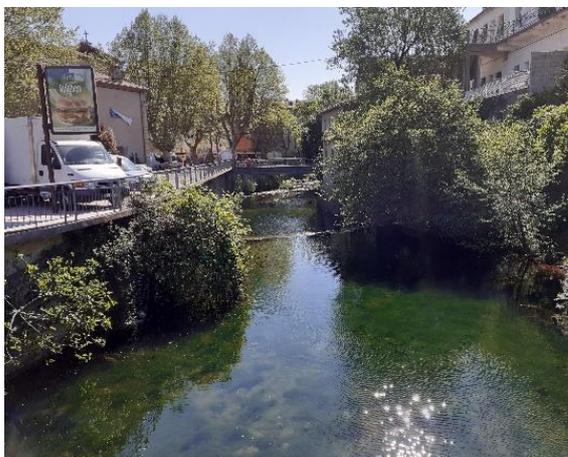
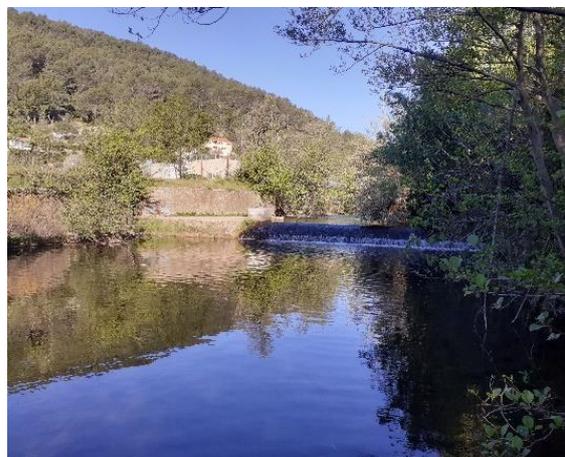
Impact de l'urbanisation - Avenue du Maréchal Juin *Micro-seuil situé en aval du chemin du Pont de Pey*

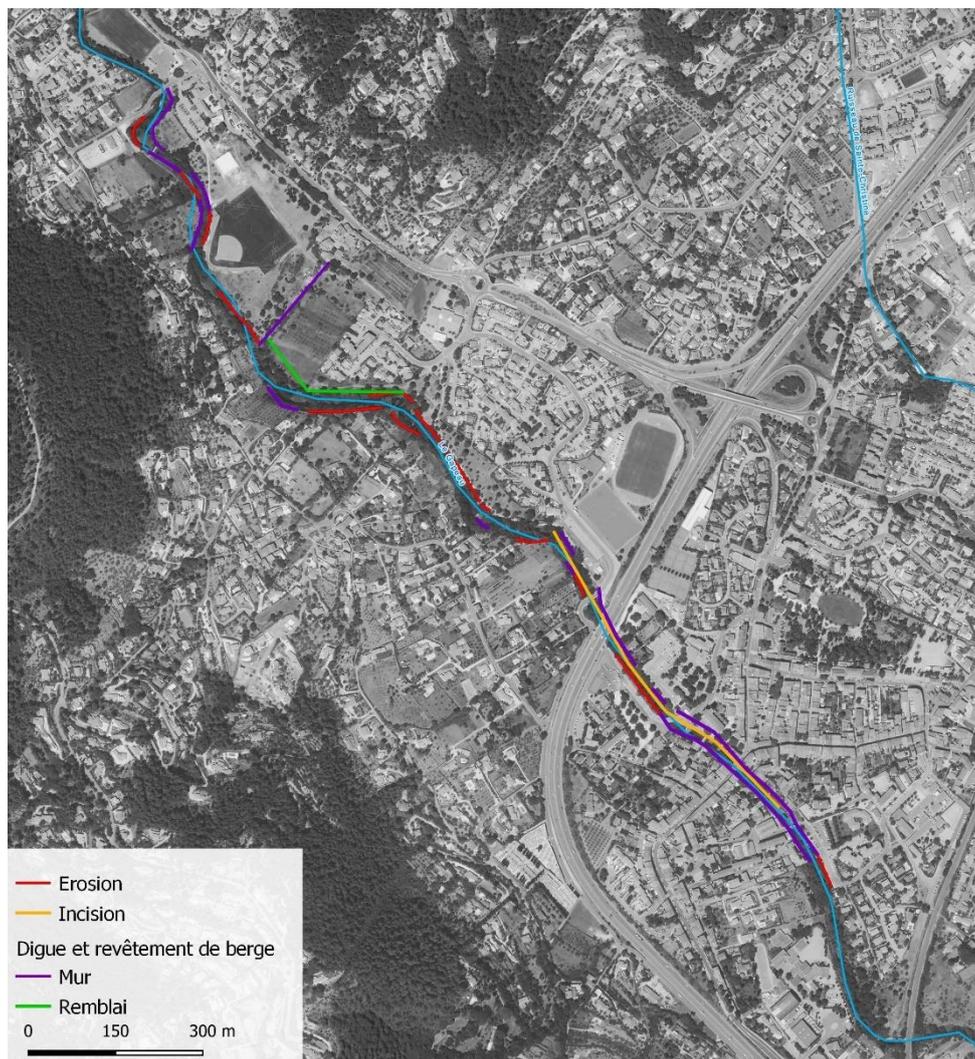
Figure 12 : Résumé des principales observations réalisées sur le terrain.

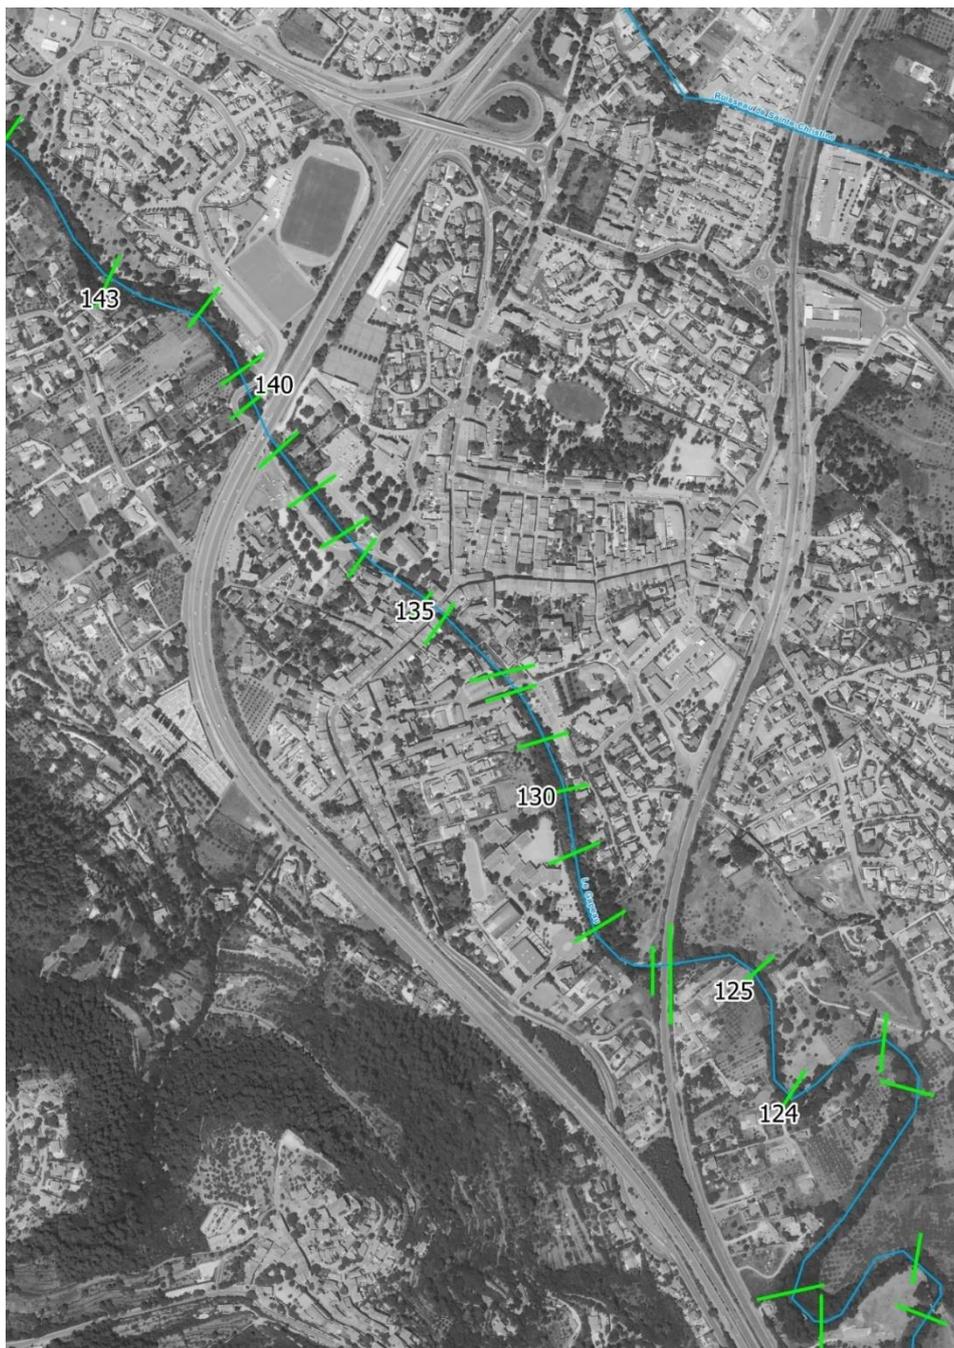
Figure 13 : Localisation des profils en travers exploités

Afin de définir les grandeurs morphodynamiques du secteur, les données topographiques de la géométrie du lit sont nécessaires. Sur ce secteur, il est proposé d'exploiter spécifiquement les données d'un tronçon d'environ 1600 m, contenant les profils en travers, 124 à 143 réalisés par OPSIA en 2016.

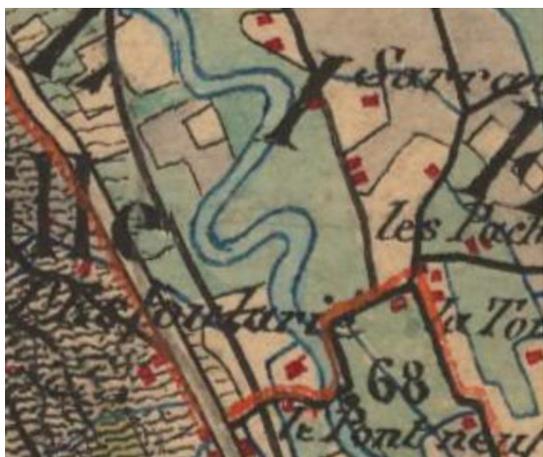
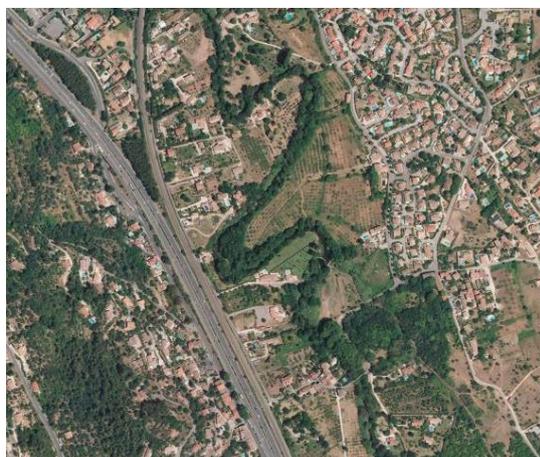
Comparaison entre la carte de l'état-major et la photographie aérienne actuelle en amont du pont neuf

La carte de l'état-major met en évidence une sinuosité de fond de vallée au 18^{ème} siècle que l'on retrouve toujours actuellement.

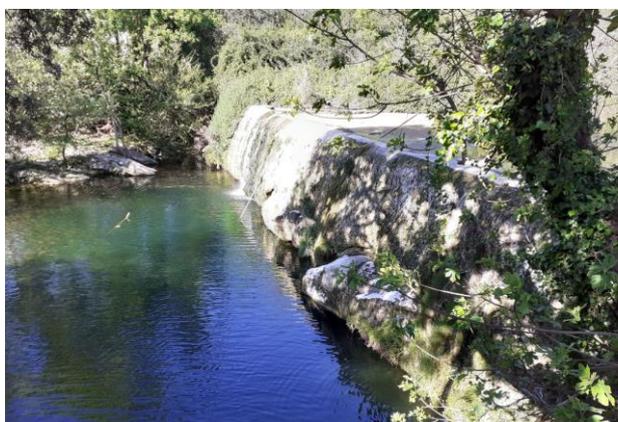
Barrage de la retenue ROLL de 3,8 m de hauteur (ROE53707) et Barrage Saint-Victor de 0,85 m de hauteur (ROE53202)

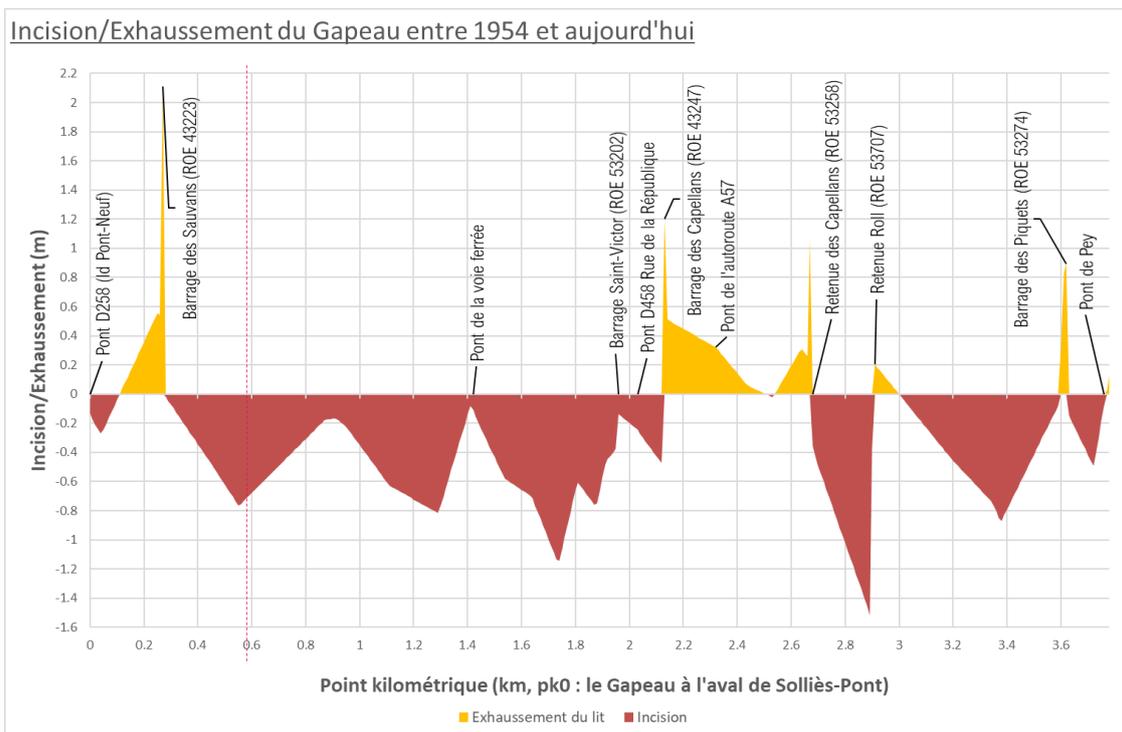
Figure 16 : Evolution du profil en long du Gapeau sur la commune de Solliès-Pont

Par ailleurs, on constate que les variations sont globalement inférieures à + ou - 0,40 m au niveau des points de comparaison. Les écarts plus importants s'expliquent par les incertitudes de la démarche en lien avec le degré moindre de densité et de précision du profil en long de 1954 par rapport au LIDAR de 2016.

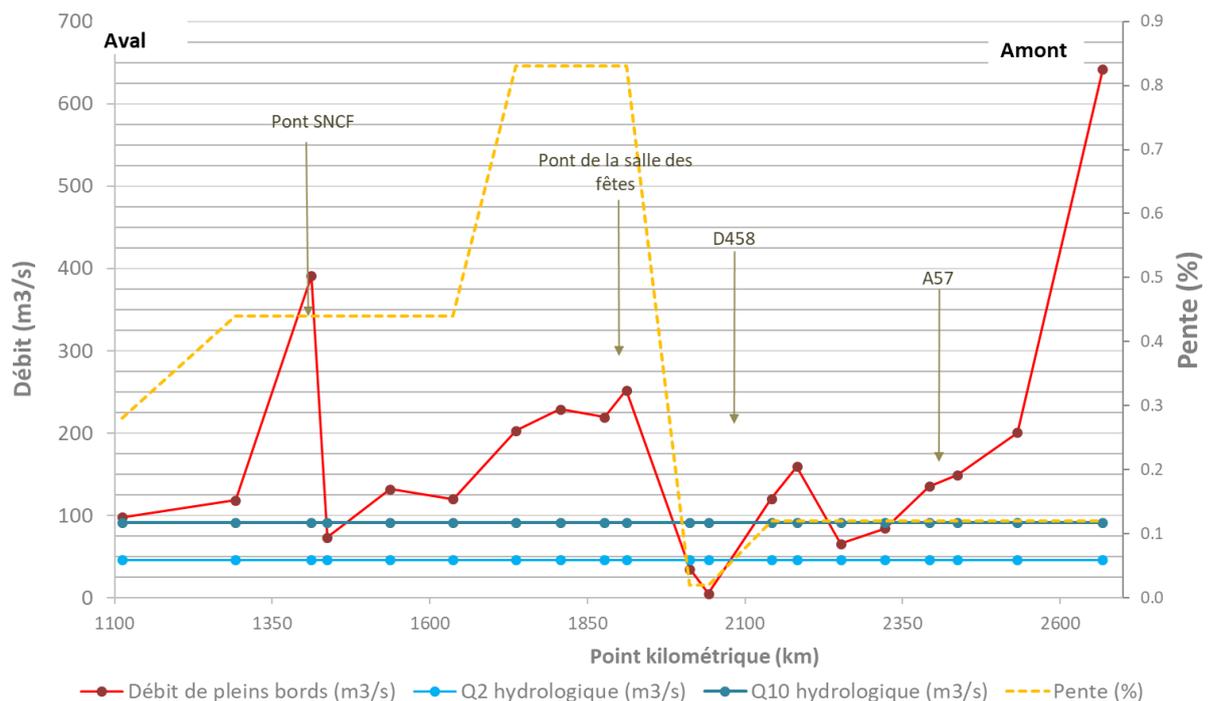
Figure 17 : Profil en long des capacités hydrauliques du Gapeau sur le périmètre d'étude

La diminution progressive des capacités plein bord jusqu'à la salle des fêtes s'expliquent par la diminution de la pente du cours d'eau associée à la présence des remous solides imposés par les ouvrages, notamment les barrages des Capellans (ROE43247) et de Saint-Victor (ROE53202).

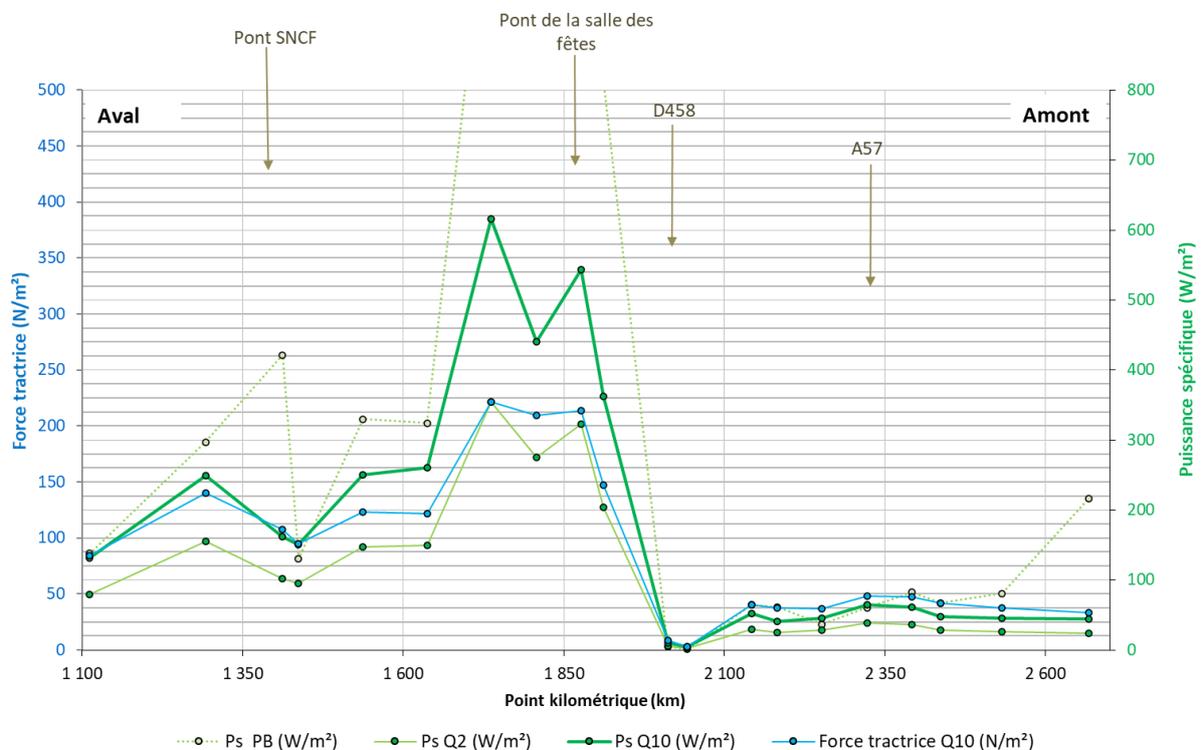
Figure 18 : Profil en long des puissances spécifiques du Gapeau sur le périmètre d'étude

Ces résultats sont cohérents avec nos observations de terrain, qui ont mis en évidence des érosions latérales ponctuelles et des phénomènes érosifs et de transport solide actifs mais souvent limités à la composante longitudinale du cours d'eau se traduisant ainsi majoritairement par un tassement du lit mineur.

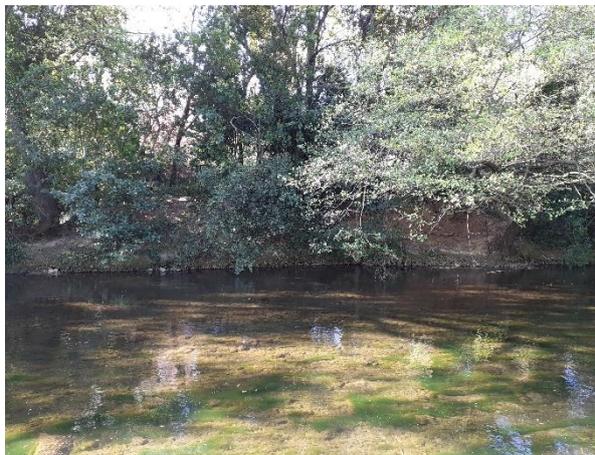
Erosion latérale en rive droite au niveau des Sénès

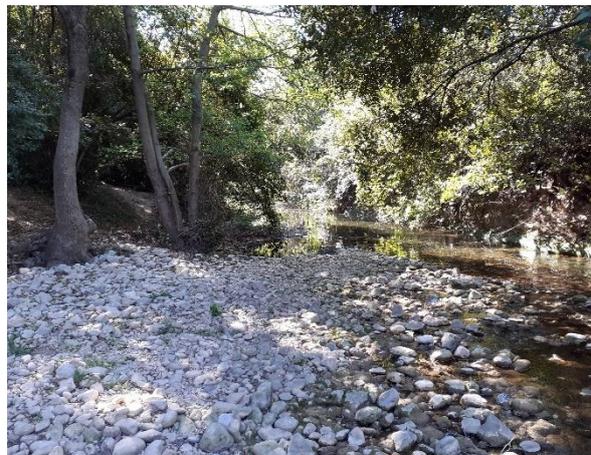
Observation du phénomène de tri granulométrique des éléments les plus grossier sur un atterrissement

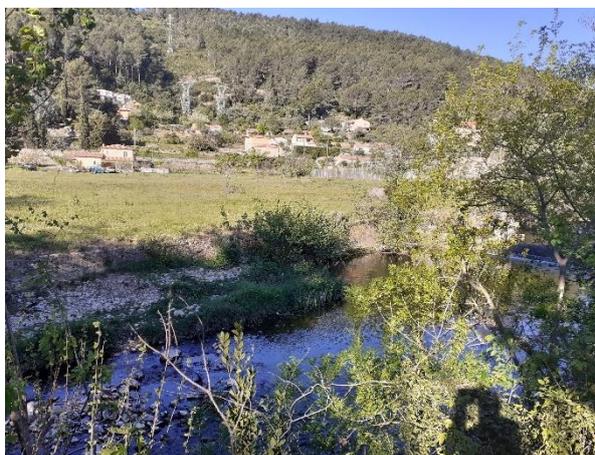
Zone de dissipation intéressante du cours d'eau en rive droite par sollicitation de la terrasse alluviale (Fy) en crue

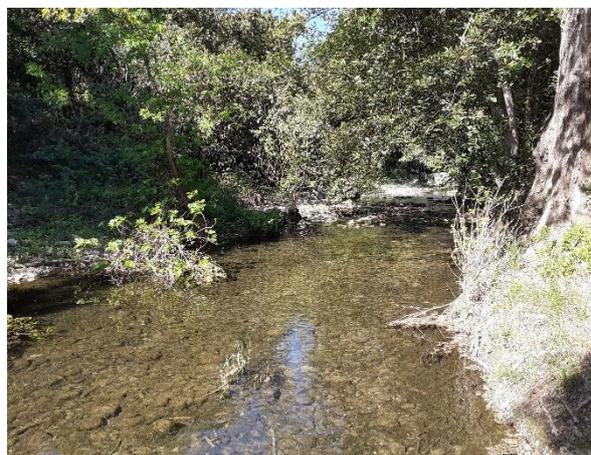
Indice d'incision légère du cours d'eau par la mise à nue du système racinaire des arbres

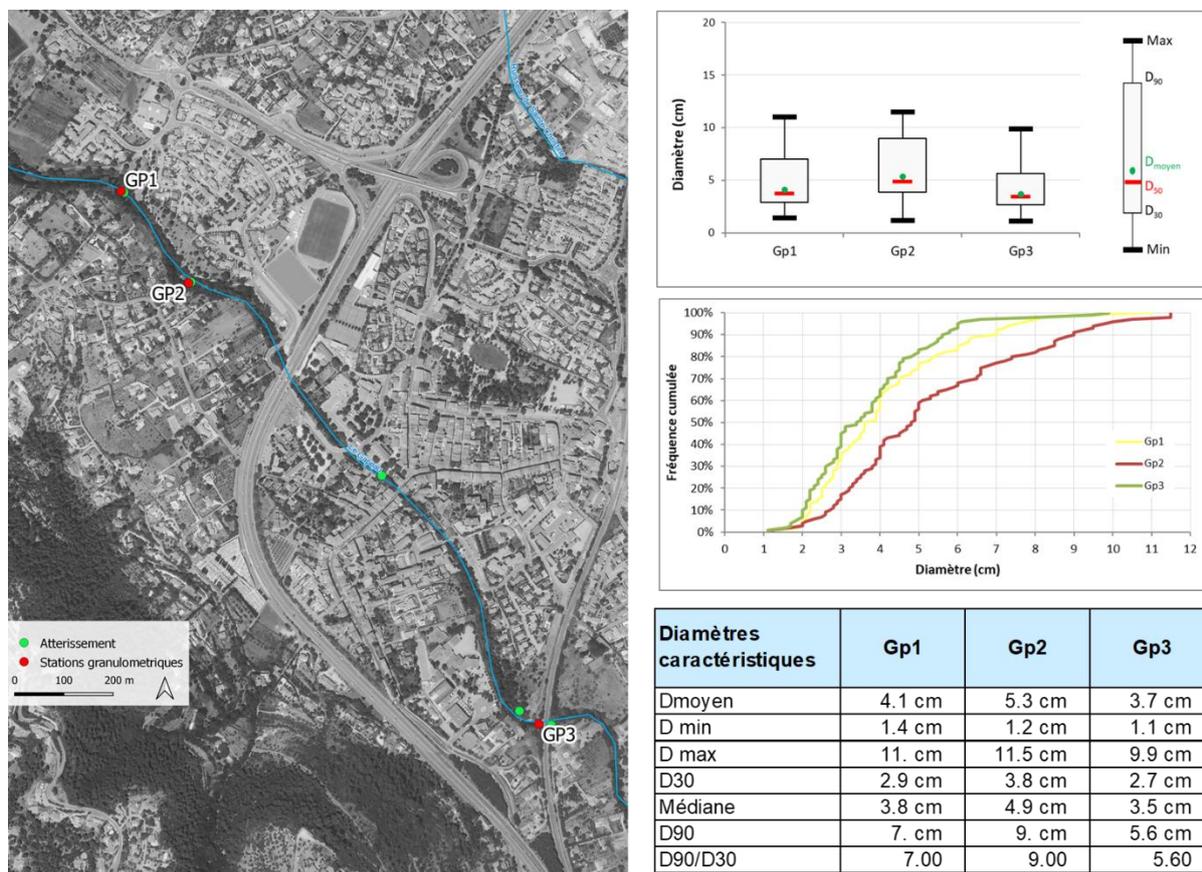
Figure 19 : Résultats du protocole Wolman sur les 3 stations granulométriques

Si l'on compare ces résultats aux D50 et D90 mesurés au niveau des stations Wolman, de même que pour les puissances spécifiques, on constate une rupture dans les capacités de transport solide en aval du barrage de Saint-Victor du fait de l'influence des ouvrages :

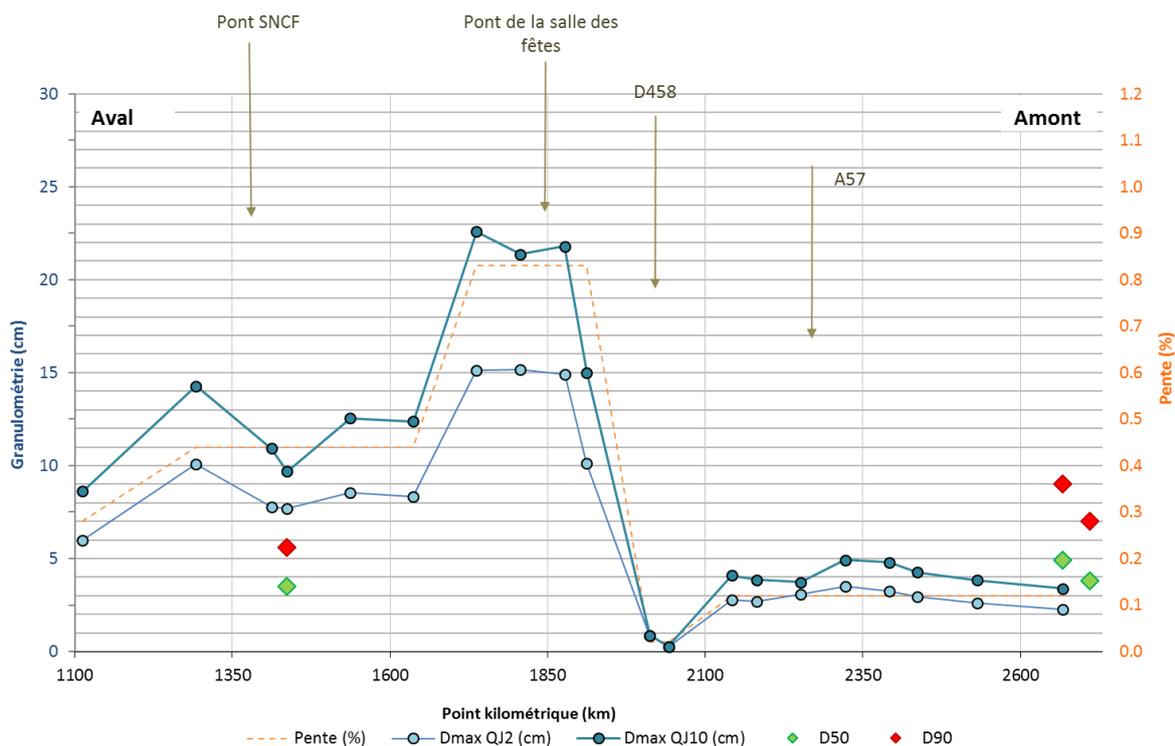
Figure 20 : Profil en long des diamètres maximaux des matériaux transités lors des crues

Ces résultats sont cohérents avec les observations de terrain qui mettent en évidence des atterrissements remobilisés lors de crues récentes et dont les matériaux dominants sont des cailloux grossiers et des pierres fines.

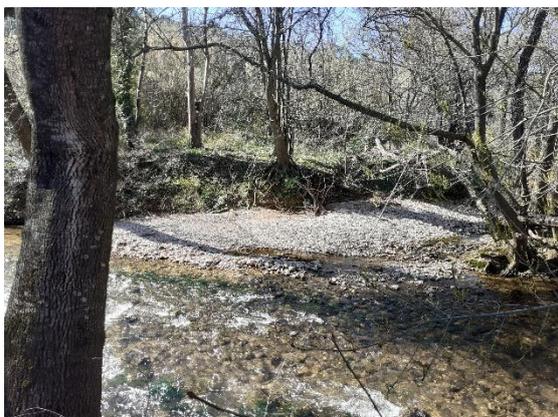
Atterrissement mobilisable en rive droite et tendance au pavage du fond du radier dans le chenal central

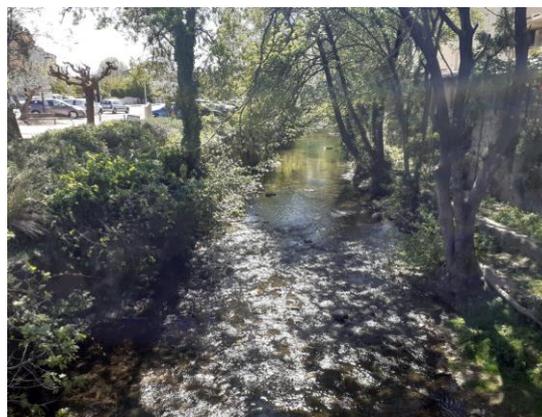
Secteur en aval immédiat du barrage de Saint-Victor avec banalisation et incision du lit du cours d'eau

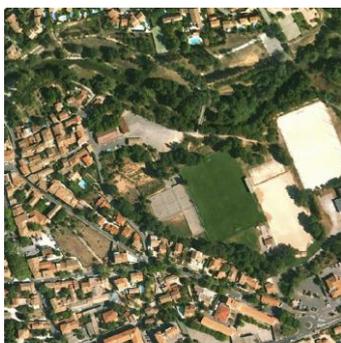
Analyse des conditions d'écoulement à partir des photos aériennes

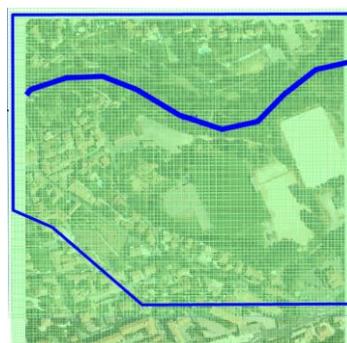
Définition du maillage de calcul, de l'aire d'étude en 2D et représentation en 1D des ponts.

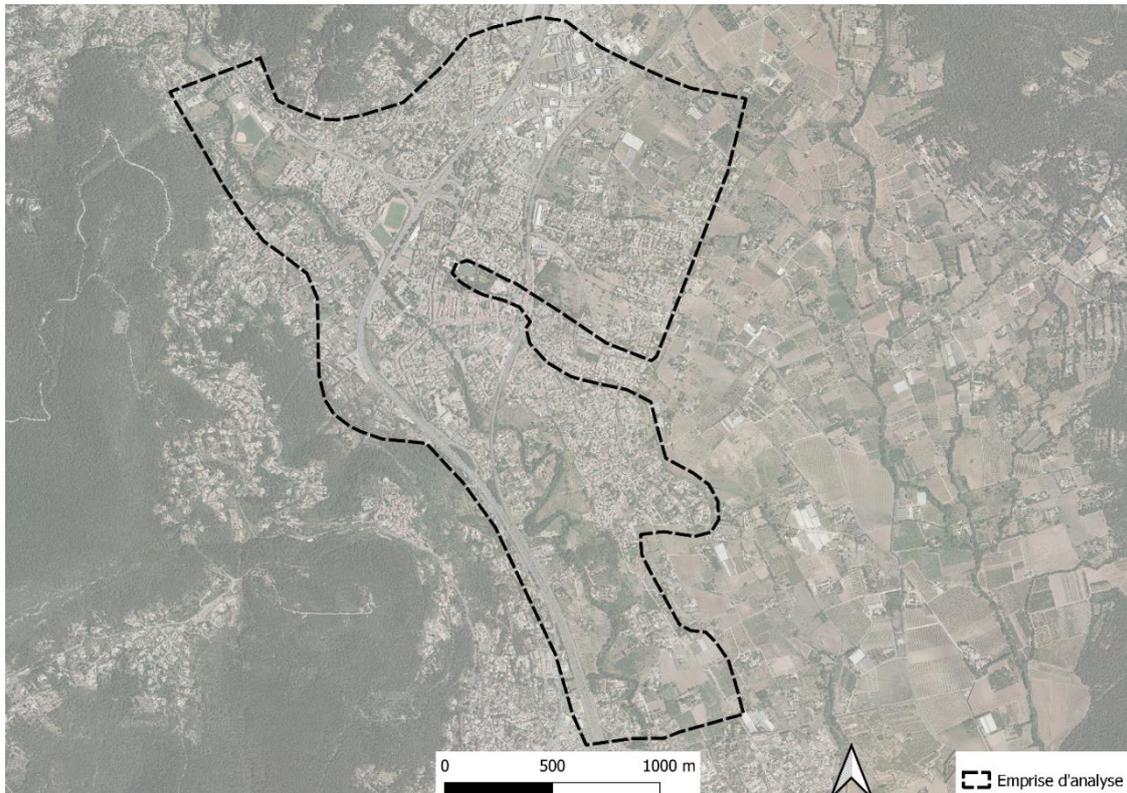
Emprise du modèle hydraulique développée sur la commune de Solliès-Pont pour le lot 4.

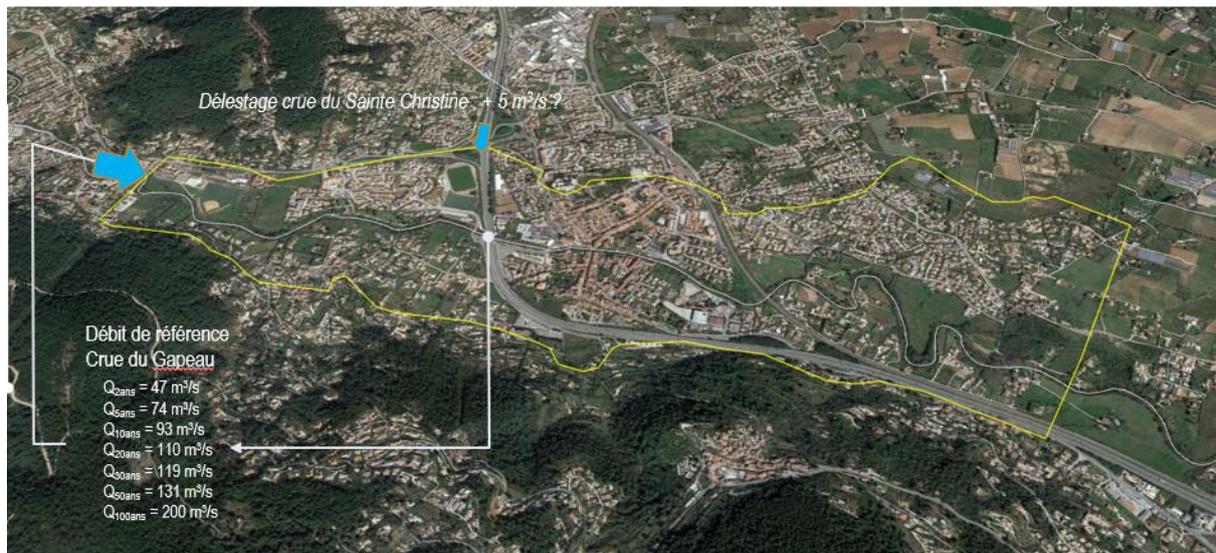
Figure 21 : Débits de pointe de crue du Gapeau injectés dans le modèle hydraulique avec indication des "surplus de débit" liés au débit du Sainte-Christine (m³/s)

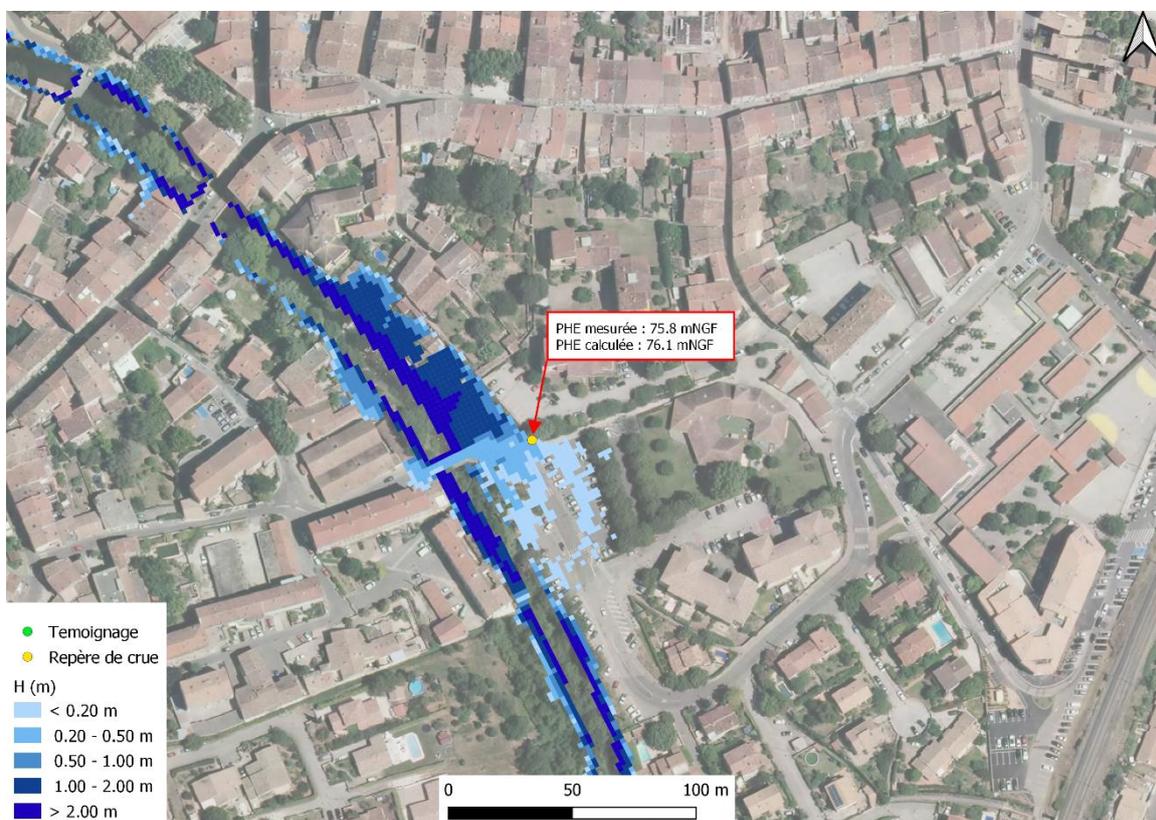
Figure 25 : PHE au droit du pont de la salle des fêtes

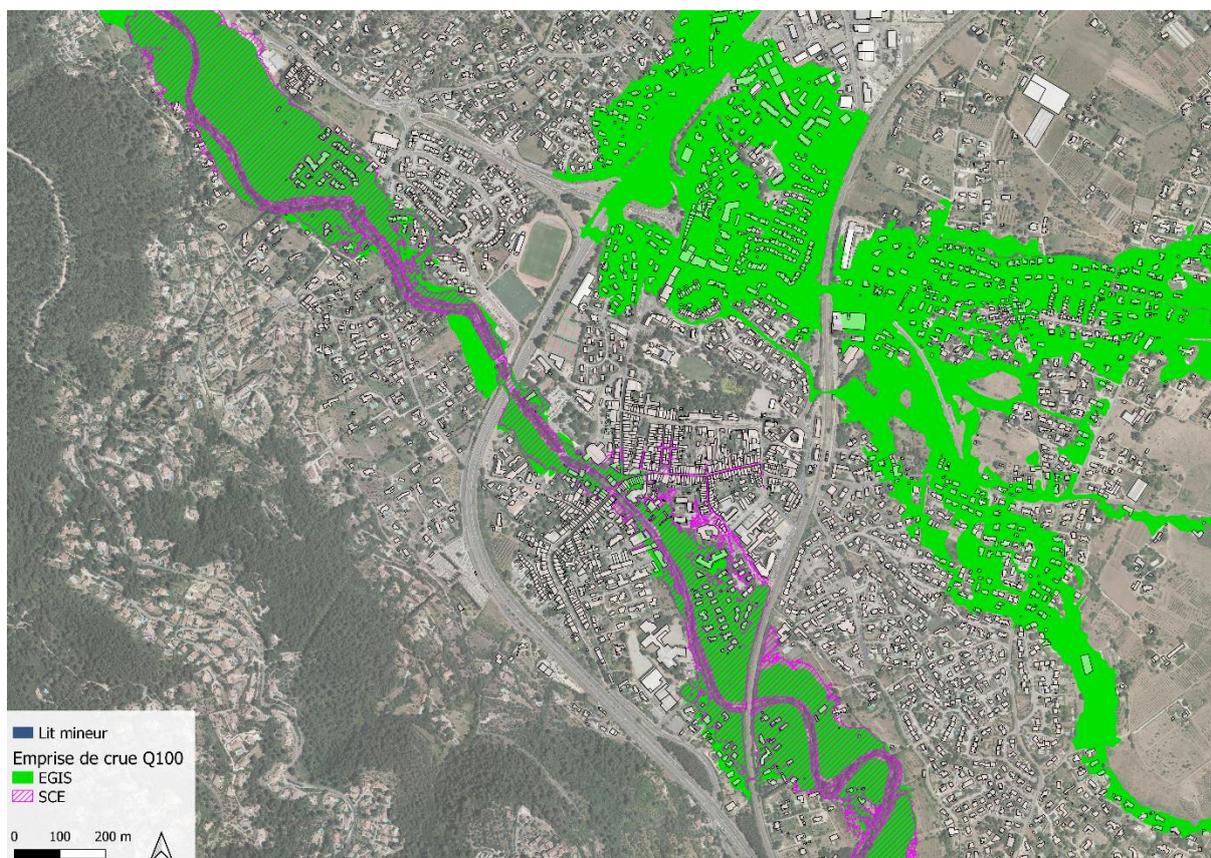
Figure 27 : Comparaison des emprises de crues centennales entre EGIS et SCE

La comparaison entre les résultats obtenus par EGIS et SCE est considéré satisfaisante. Quelques différences sont à noter et peuvent s'expliquer de la façon suivante :

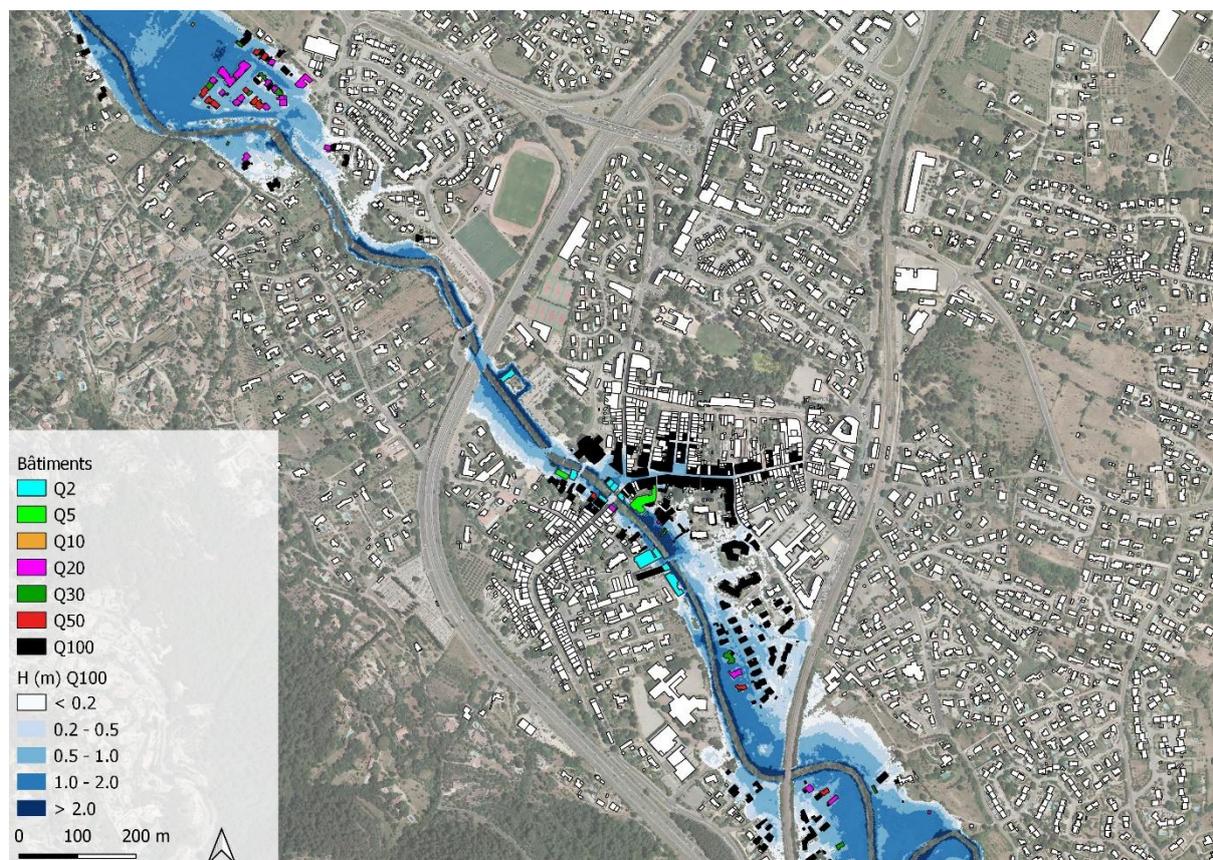
Figure 28 : Enjeux impactés en fonction des occurrences de crues

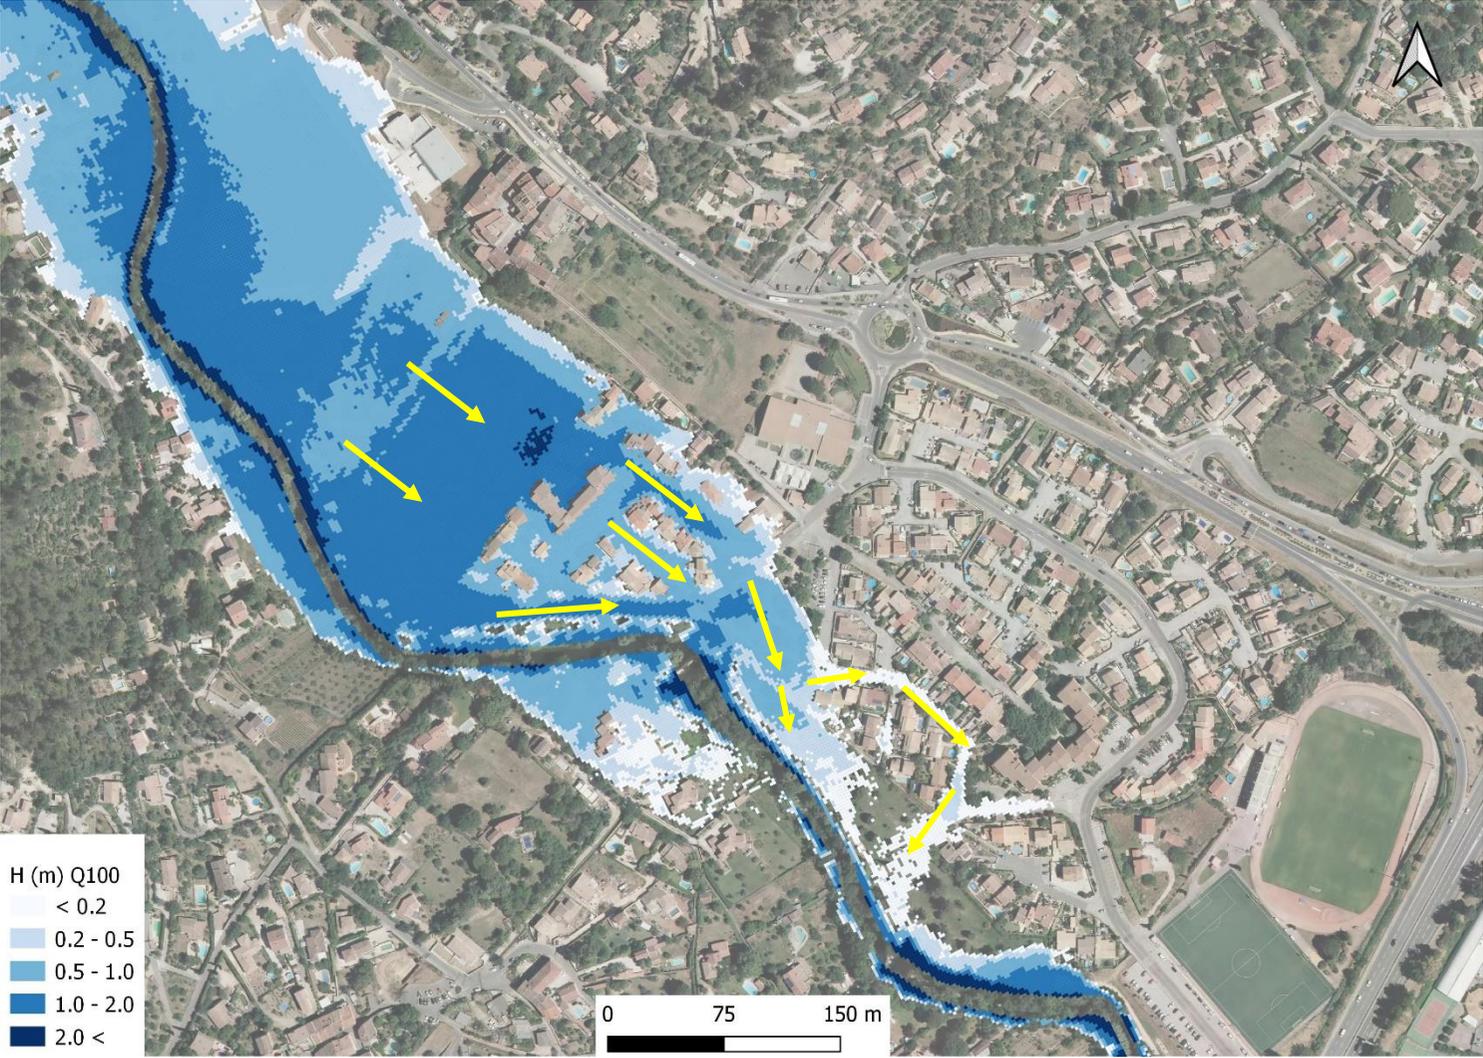
FIGURE 29 : EVOLUTION DES ECOULEMENTS AU TRAVERS D'UN EVENEMENT CENTENNAL SUR LE QUARTIER DES SENES

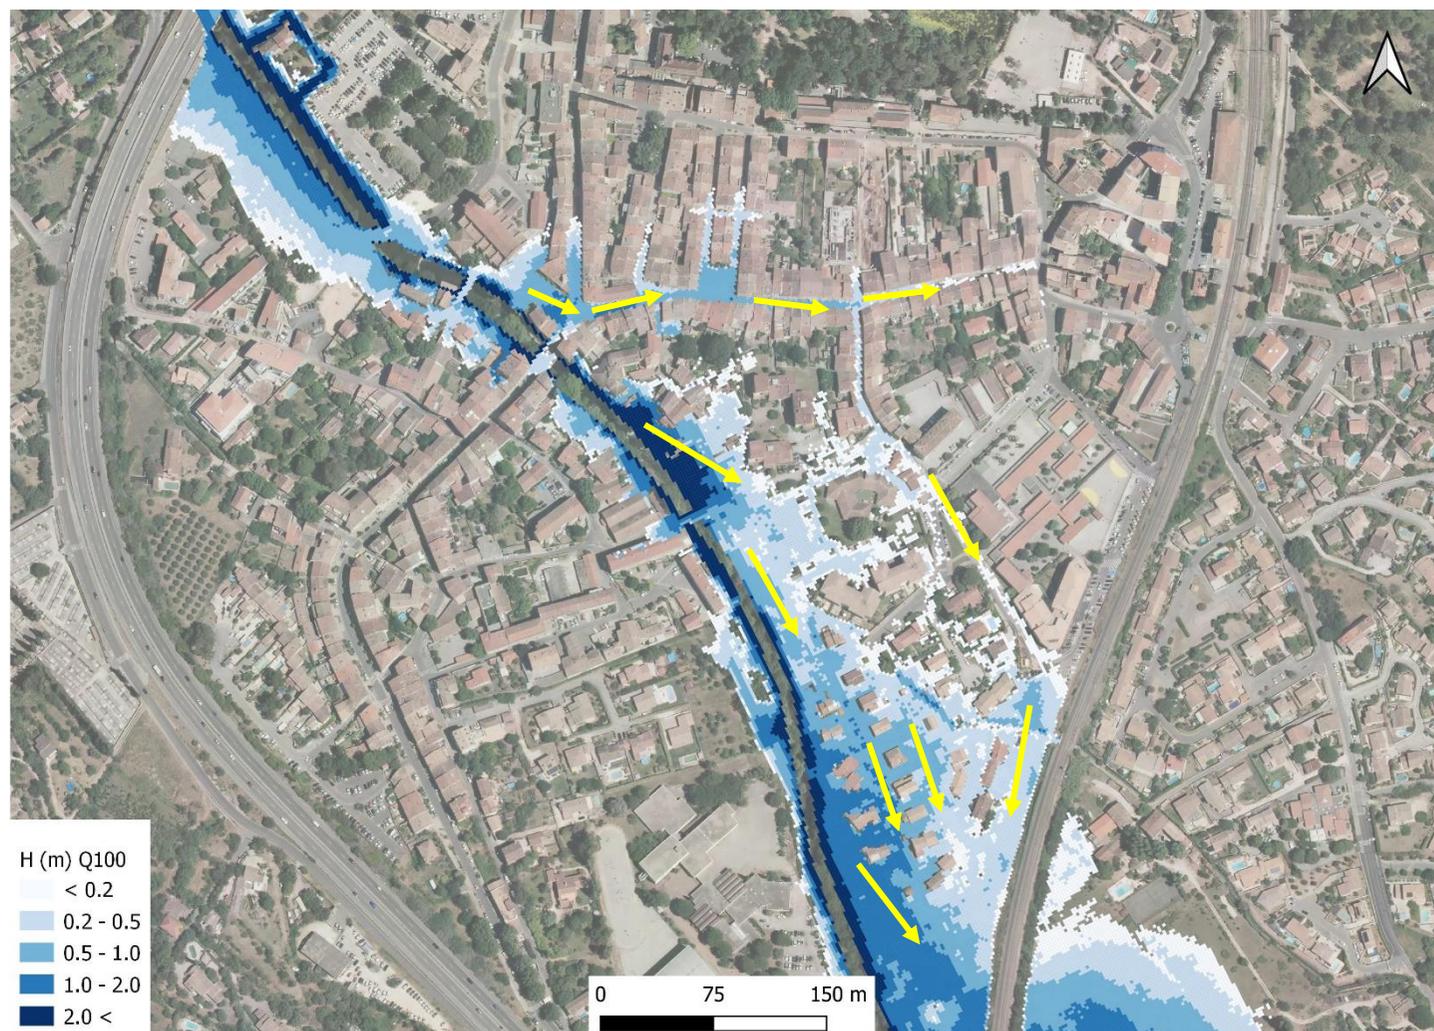
Figure 30 : Evolution des écoulements au travers d'un évènement centennal dans le centre-ville

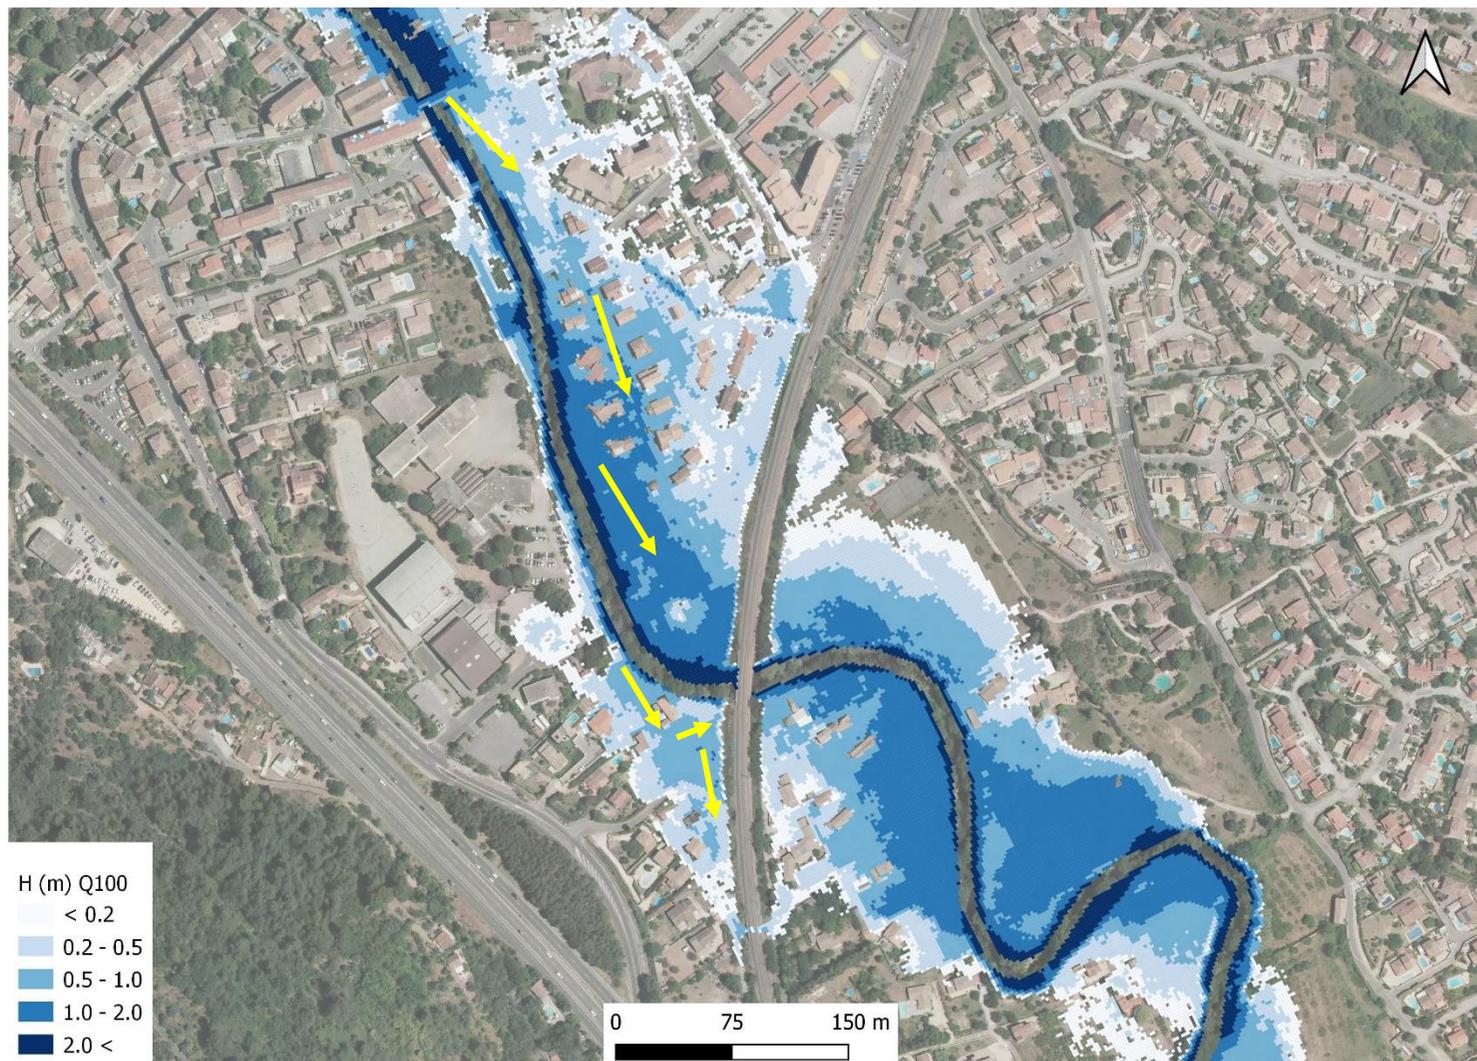
Figure 31 : Evolution des écoulements au travers d'un évènement centennal au droit du pont SNCF
