**ETUDES LOCALES D'AMELIORATION DE LA FONCTIONNALITE
DES COURS D'EAU ET DE REDUCTION DU RISQUE INONDATION
SUR LE BASSIN VERSANT DU GAPEAU**

Lot 4 – Etude locale du Gapeau dans sa traversée de Solliès-Pont

Mission 1 Expertise hydraulique et hydromorphologique et
analyse du secteur d'étude sur la commune de Solliès-Pont

Septembre 2021

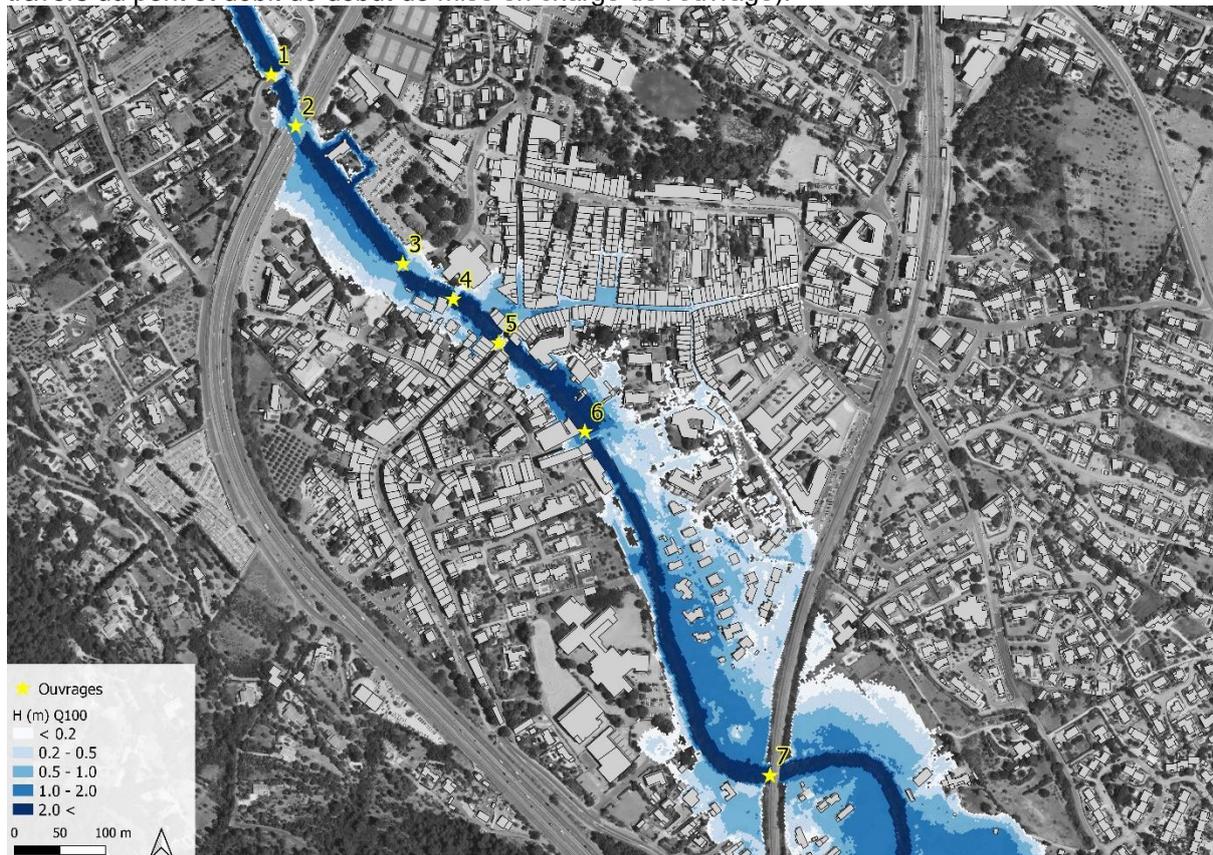
Figure 32 : Capacité d'évacuation des ponts pour un événement centennial

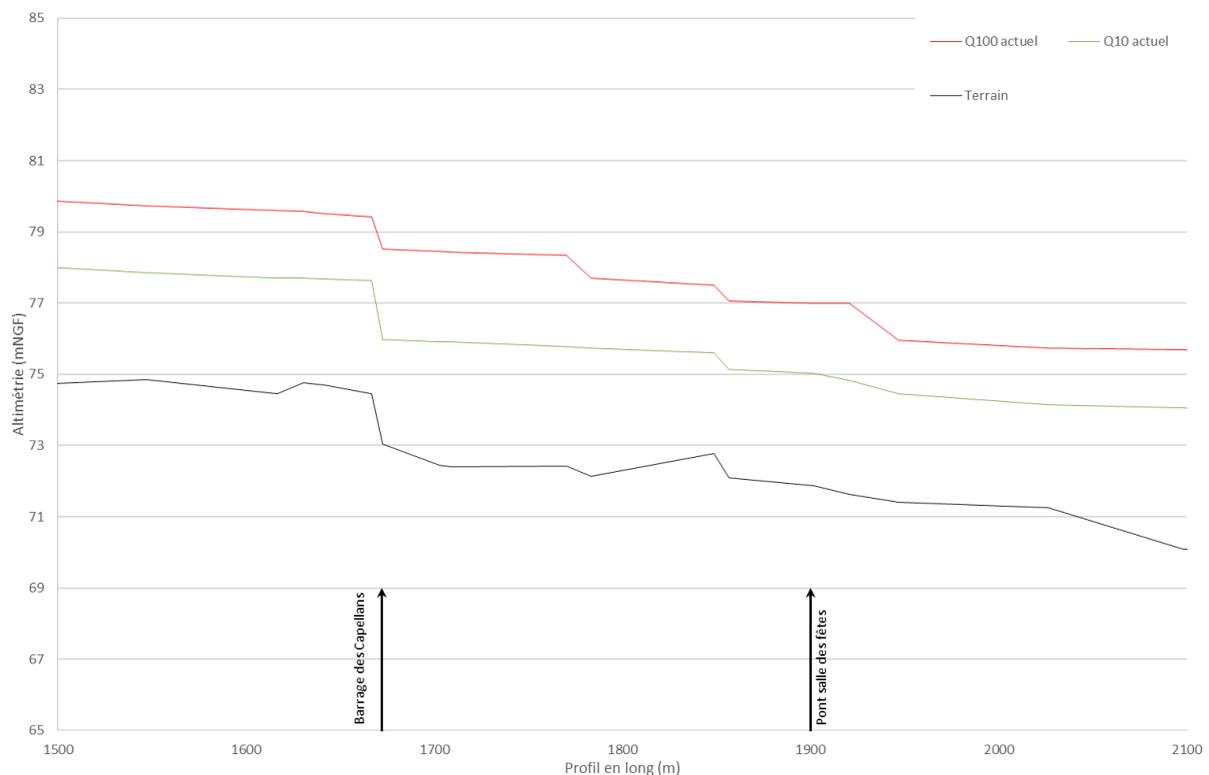
Figure 33 : Profil en long du Gapeau pour une Q10 et Q100

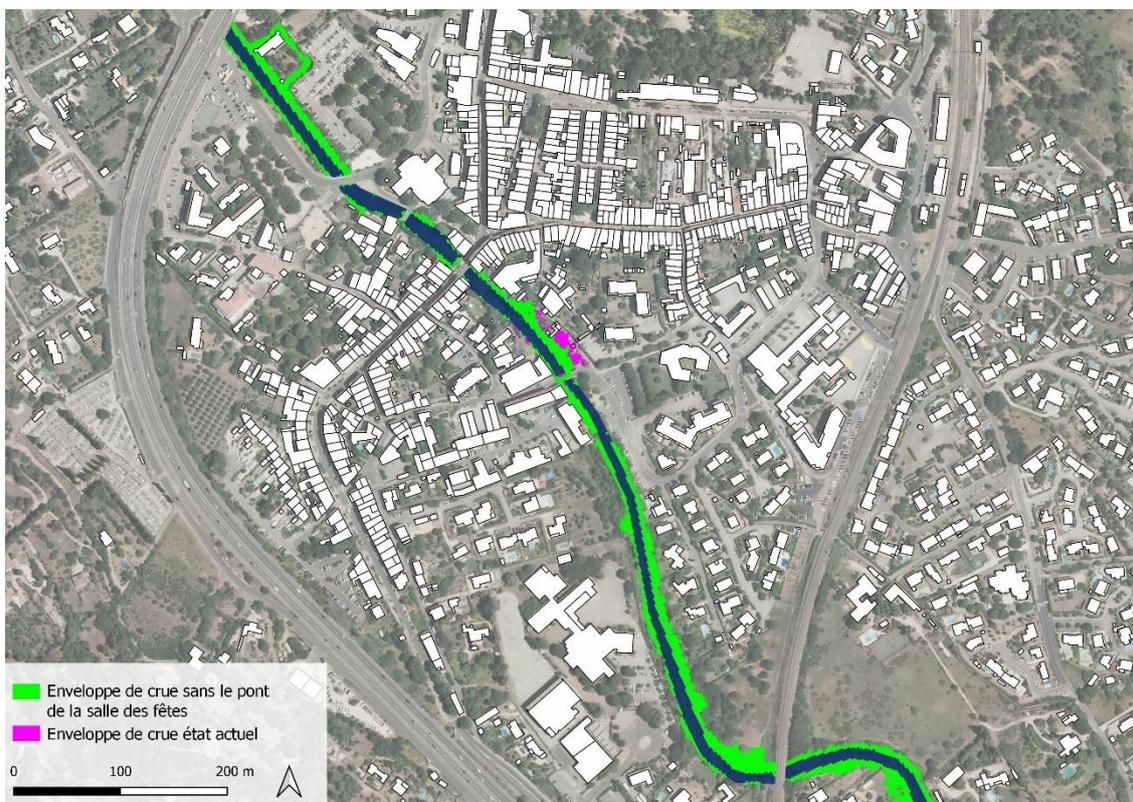
Figure 34 : Différence de l'enveloppe de crue décennale avec et sans le pont de la salle des fêtes

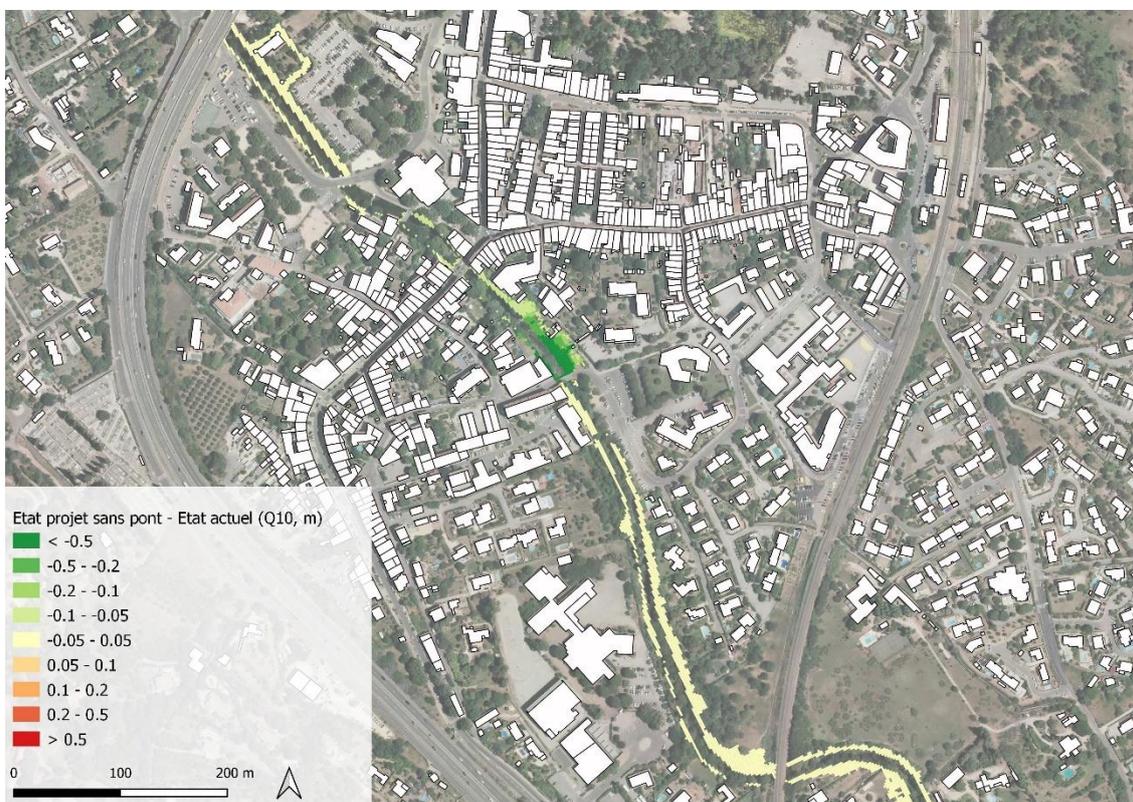
Figure 35 : Evolution des niveaux d'eau pour une crue décennale du Gapeau du fait de la suppression de l'ouvrage de la salle des fêtes

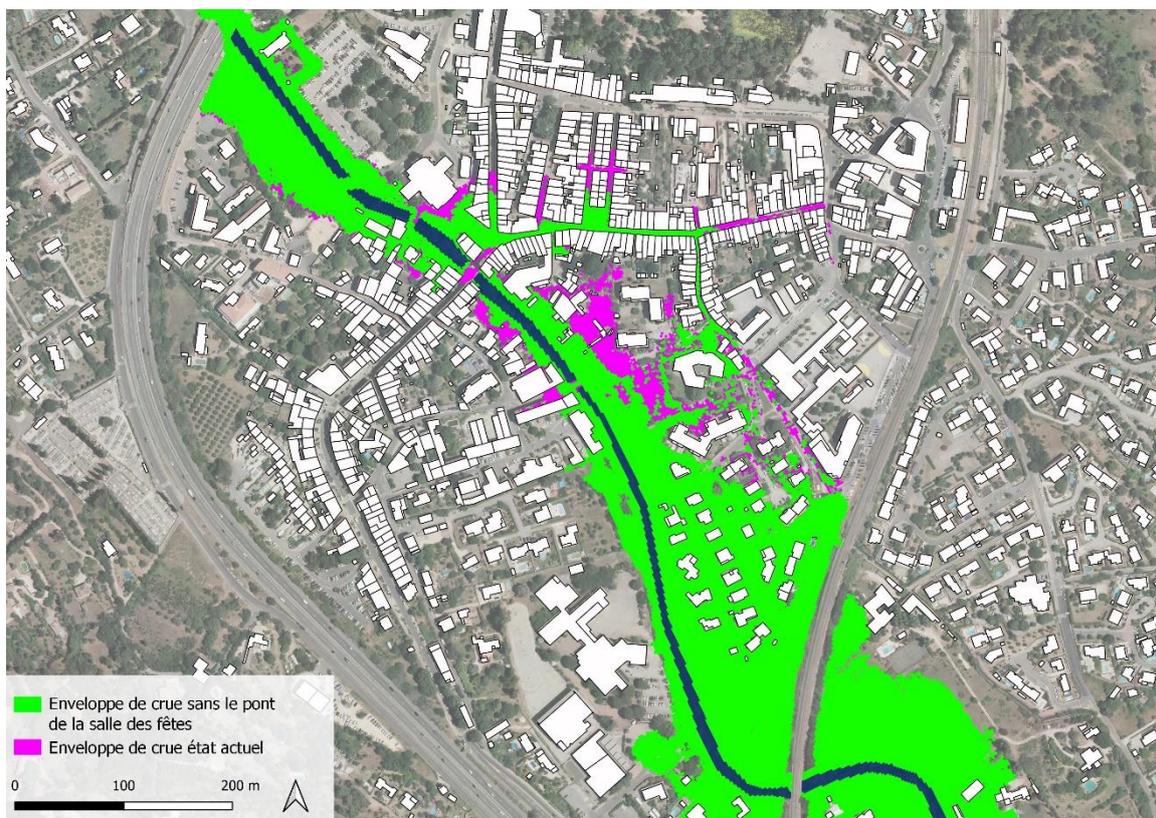
Figure 36 : Différence de l'enveloppe de crue de crue d'occurrence 100 ans avec et sans le pont de la salle des fêtes

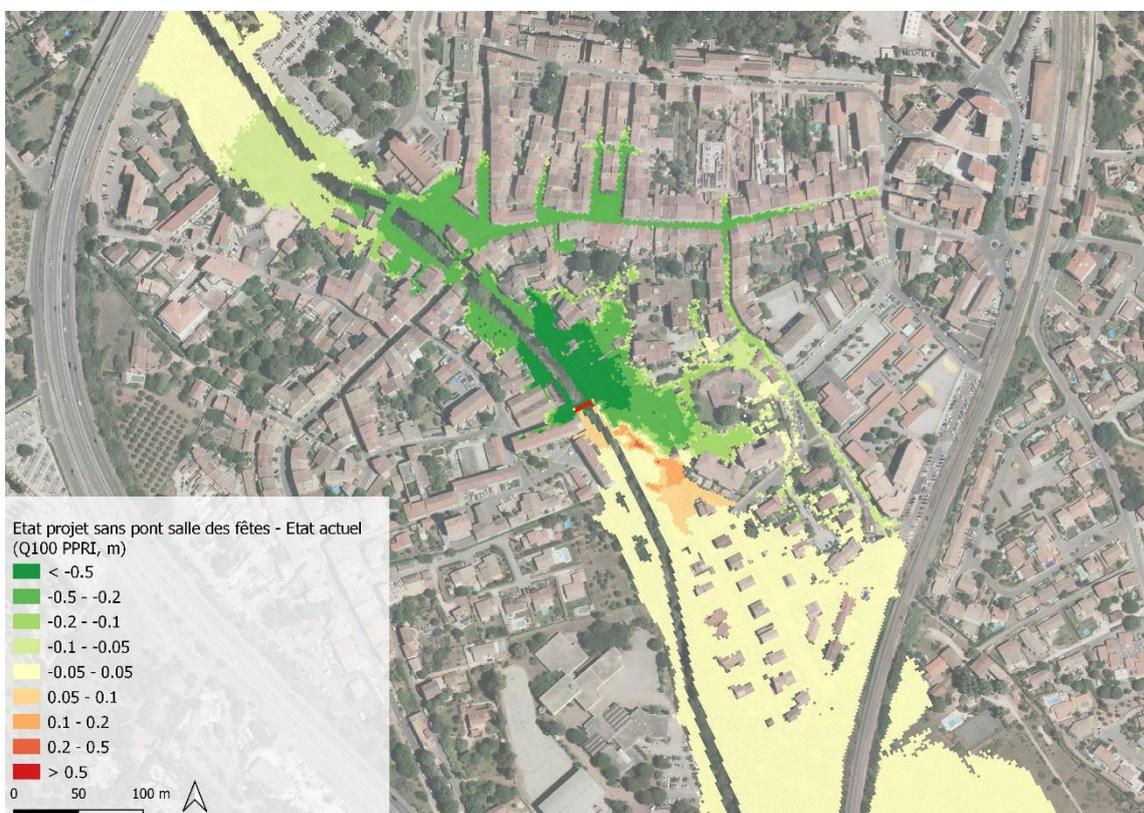
Figure 37 : Evolution des niveaux d'eau de Q100 du Gapeau du fait de la suppression de l'ouvrage de la salle des fêtes

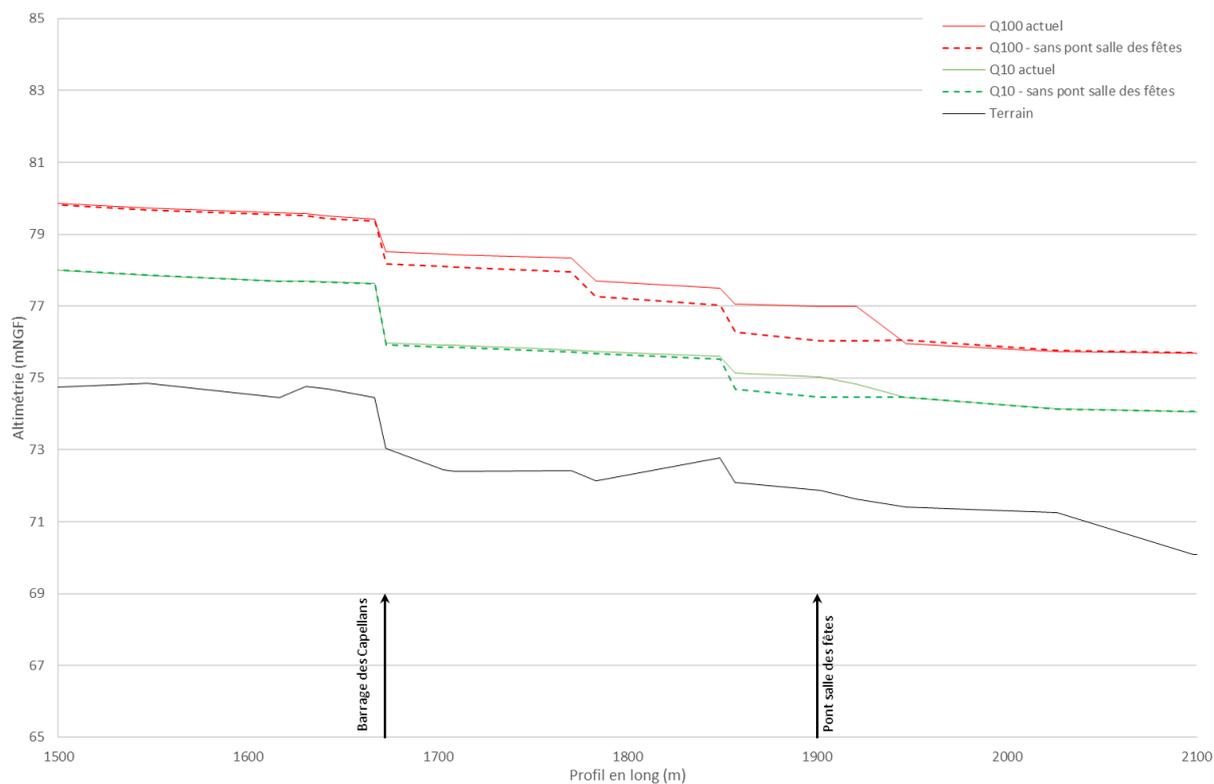
Figure 38 : Profil en long du Gapeau et niveaux d'eau pour l'état actuel et sans le pont de la salle des fêtes – Q10 et Q100

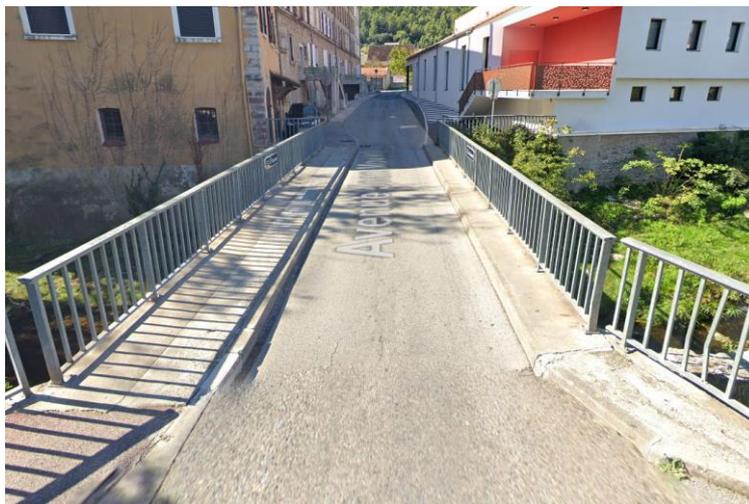
Figure 39 : Voirie installée sur le pont de la salle des fêtes

Concernant la solution de reprise du pont actuel, après échange avec les élus de la commune, le pont de la Salle des fêtes pose à ce jour des problèmes d'exploitation. Sa largeur fonctionnelle n'est pas en adéquation avec les aménagements réalisés de part et d'autre de l'ouvrage (difficulté de croisement) créant des problèmes de sécurité.

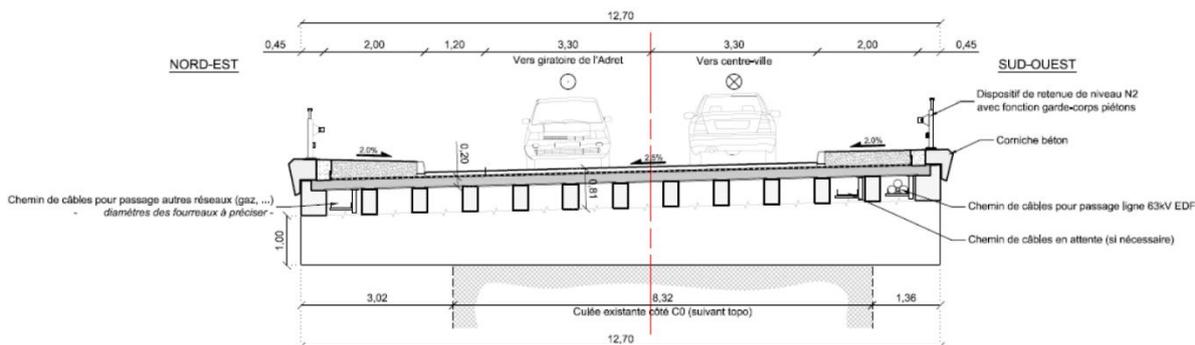
Figure 40 : Exemple de pont PRAD– Pont Adret – SCE 2021

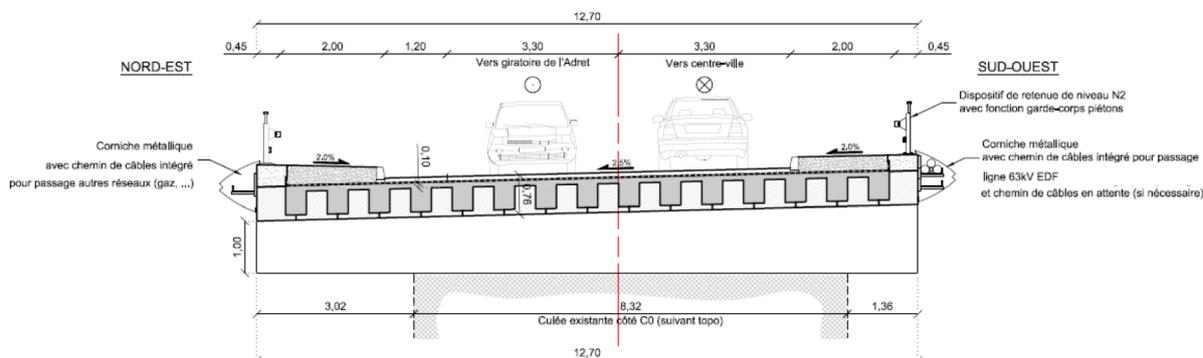
Figure 41 : Exemple de pont en poutres inversés – Pont Adret – SCE 2021

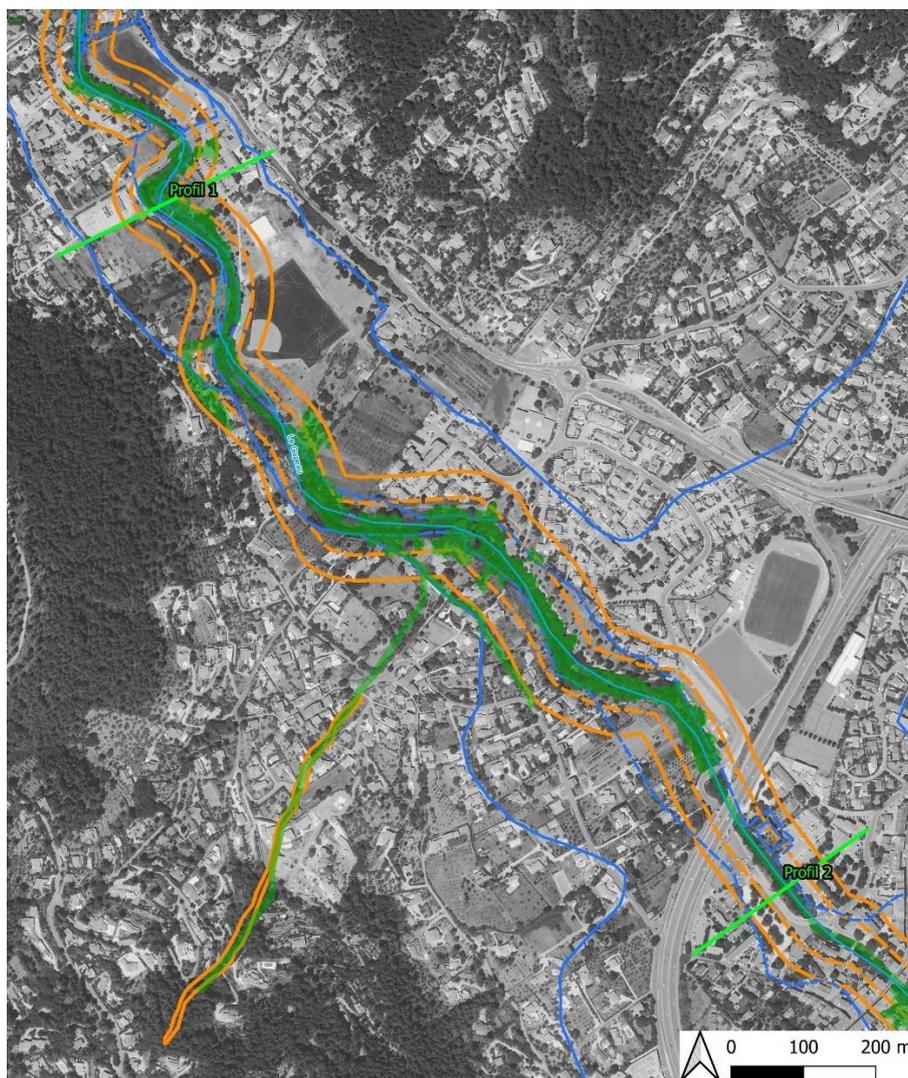
Figure 42 : Comparaison de 2 secteurs du Gapeau en lien avec les EBF (Lidar, Geopika)

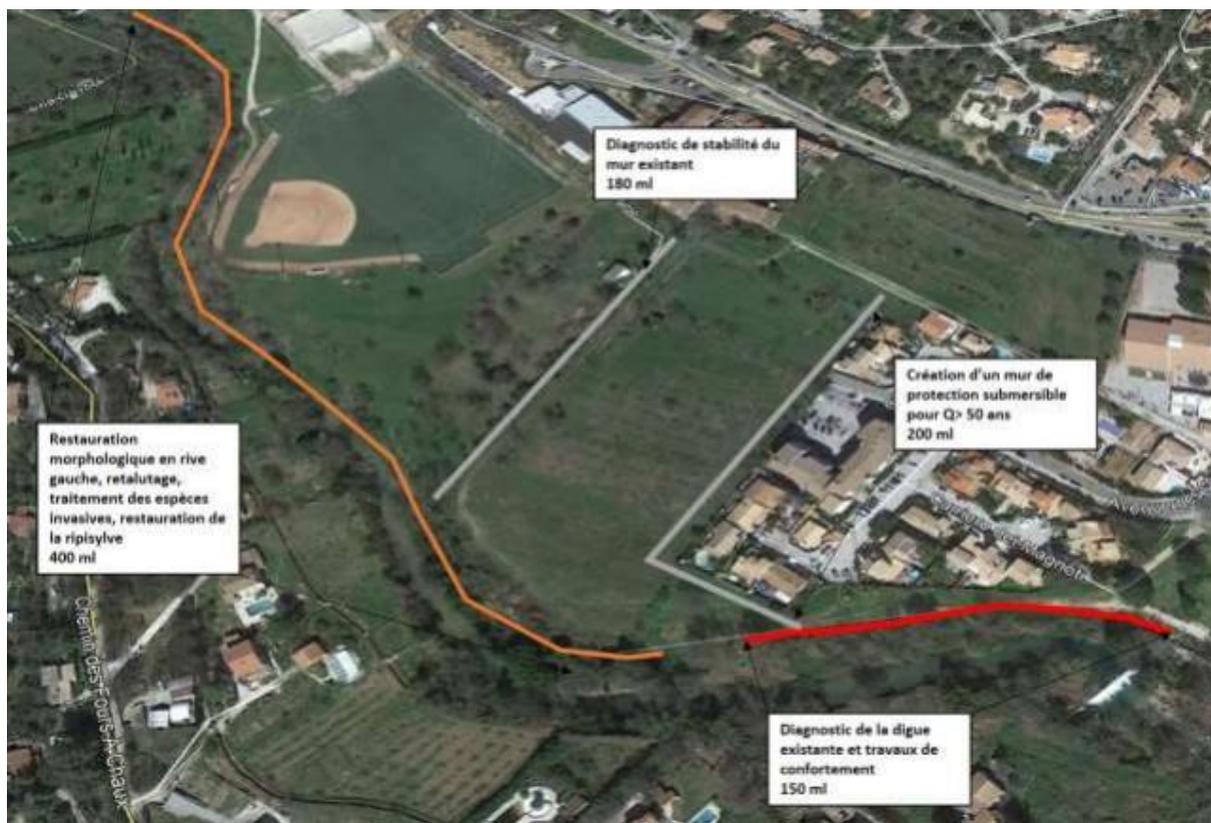
Figure 43 : Synthèse des aménagements prévus dans l'action FA7-3 du PAPI du Gapeau.
