## Suivi de la qualité des eaux du Gapeau et de ses affluents

### Rapport de synthèse du suivi 2022

Maître d'ouvrage : Syndicat Mixte du bassin versant du Gapeau

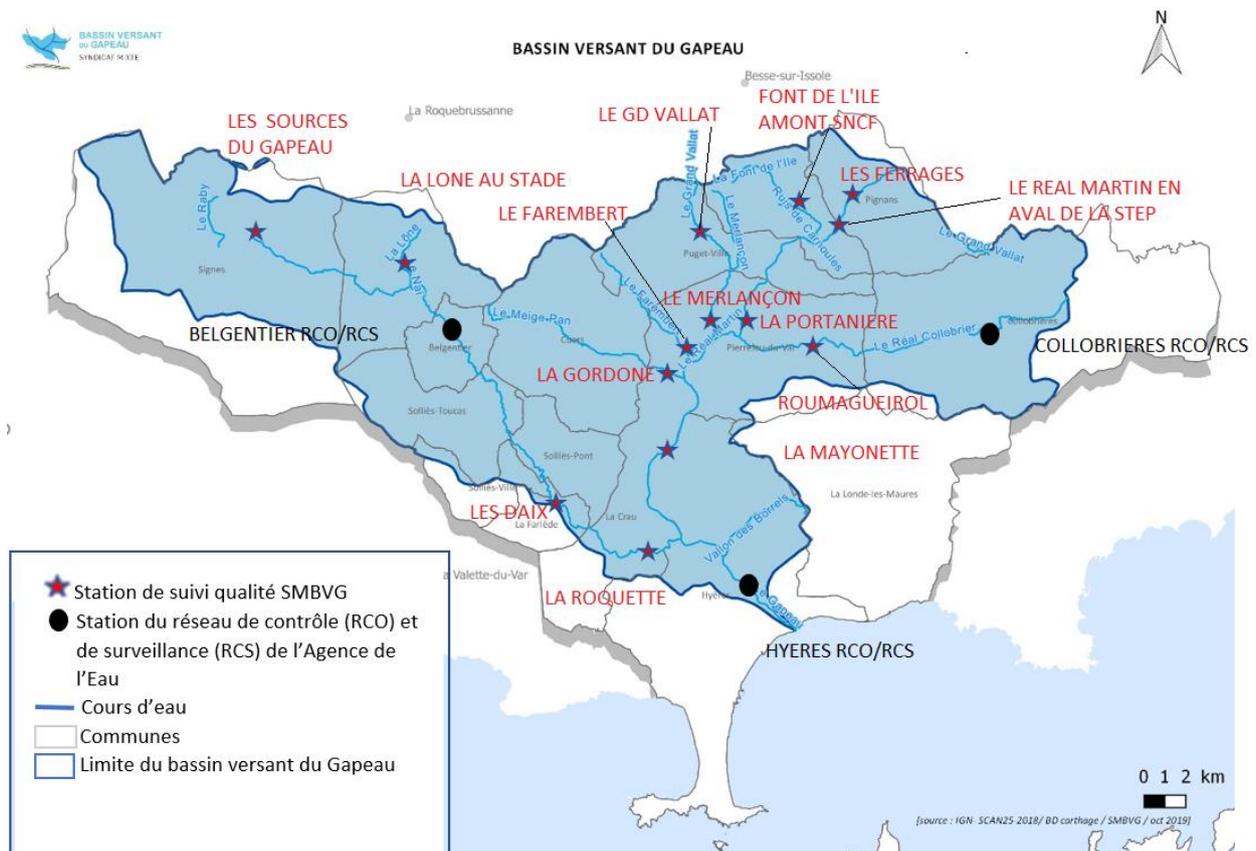
Figure 3 : Localisation des points de prélèvements (source SMBVG)

La carte suivante indique l'emplacement des stations concernées par le suivi 2022.

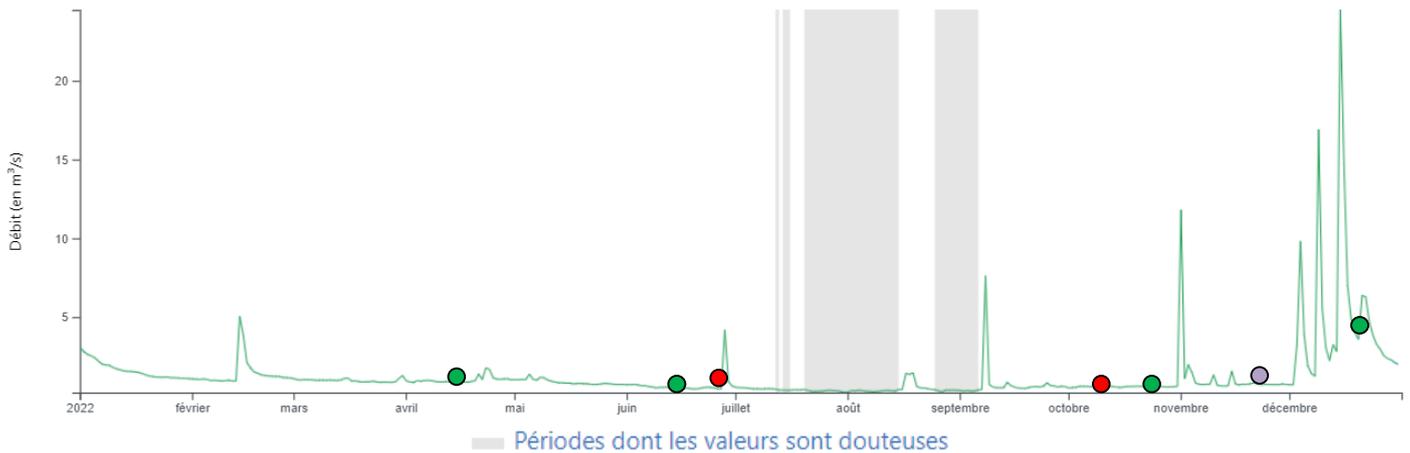
Figure 7 : Hydrogramme des débits journaliers en 2022 sur le Gapeau (m3/s)

Les hydrogrammes ci-après présentent les conditions hydrologiques sur l'année 2022 pour les deux stations (Les points verts symbolisent les campagnes physicochimie-bactériologie-pesticides-HAP, le point violet, la campagne post-pluie et les points rouges la campagne comprenant les indicateurs biologiques :

Débit moyen sur n jours (n=1, non glissant) - Données les plus valides de l'entité - Y462 4010 01 - Le Gapeau à Hyères [Sainte-Eulalie] - du 01/01/2022 00:00 au 31/12/2022 23:59 (TU)

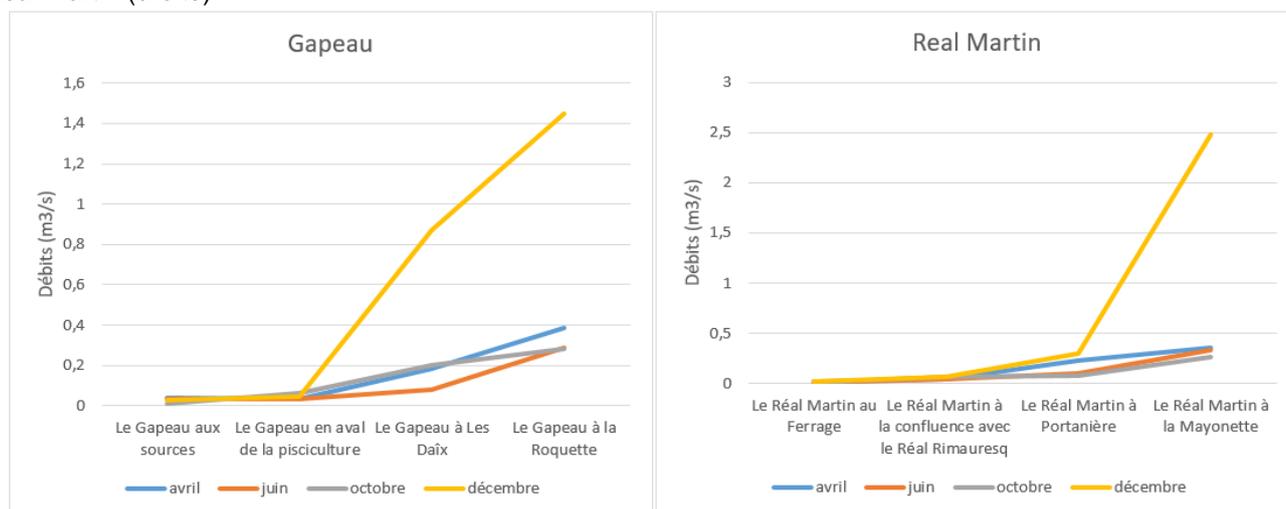
Figure 9 : Evolution des débits d'amont en aval

Les graphiques ci-dessous indiquent l'évolution spatiale des débits lors des 4 campagnes pour le Gapeau (gauche) et le Réal Martin (droite) :

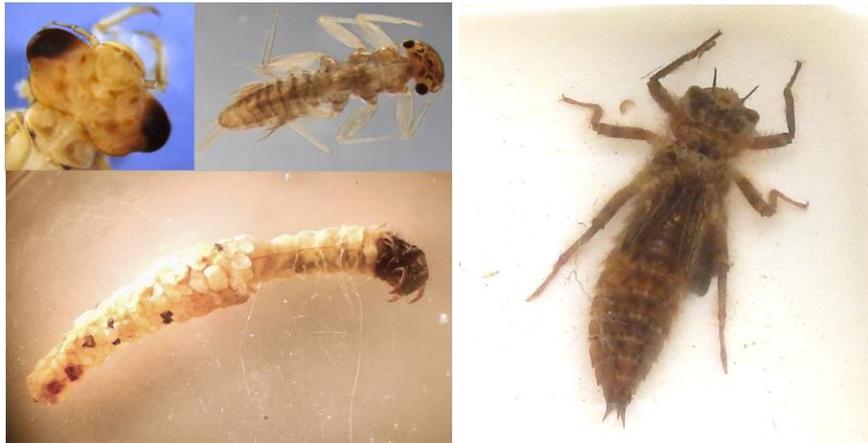
Les macro-invertébrés aquatiques regroupent les insectes (larves, nymphes ou adultes), les crustacés, les mollusques, les vers et autres invertébrés, fixés sur un substrat ou non, dont une partie au moins du cycle de vie est aquatique. Ils doivent être de taille suffisante pour être retenus par un filet de 500µm.

*Exemple de macro-invertébrés odonates, éphéméroptère et trichoptère*

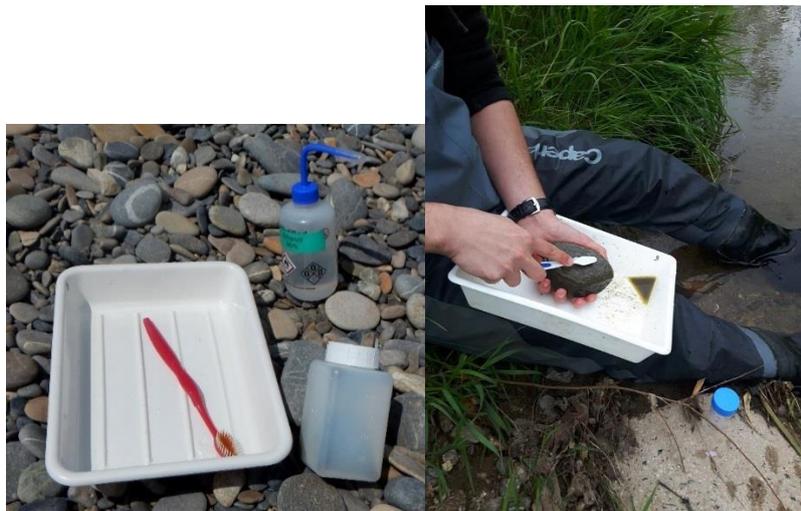
Figure 12 : matériel de prélèvement (gauche) et prélèvements des diatomées (droite)

La méthode IBD appliquée sur le terrain et au laboratoire suit la **norme NF T90-354**. La méthode consiste à récolter à l'aide d'une brosse les micro-algues fixées sur les substrats durs au fond du cours d'eau. Pour cela, l'opérateur choisit au minimum 5 pierres ou galets dans le lit de la rivière, de préférence sur un radier bien exposé au soleil. Il frotte vigoureusement ces pierres au-dessus d'un bac afin de récolter les micro-algues. Puis l'échantillon ainsi constitué est mis en flacon et fixé à l'aide d'alcool avant d'être ramené au laboratoire.

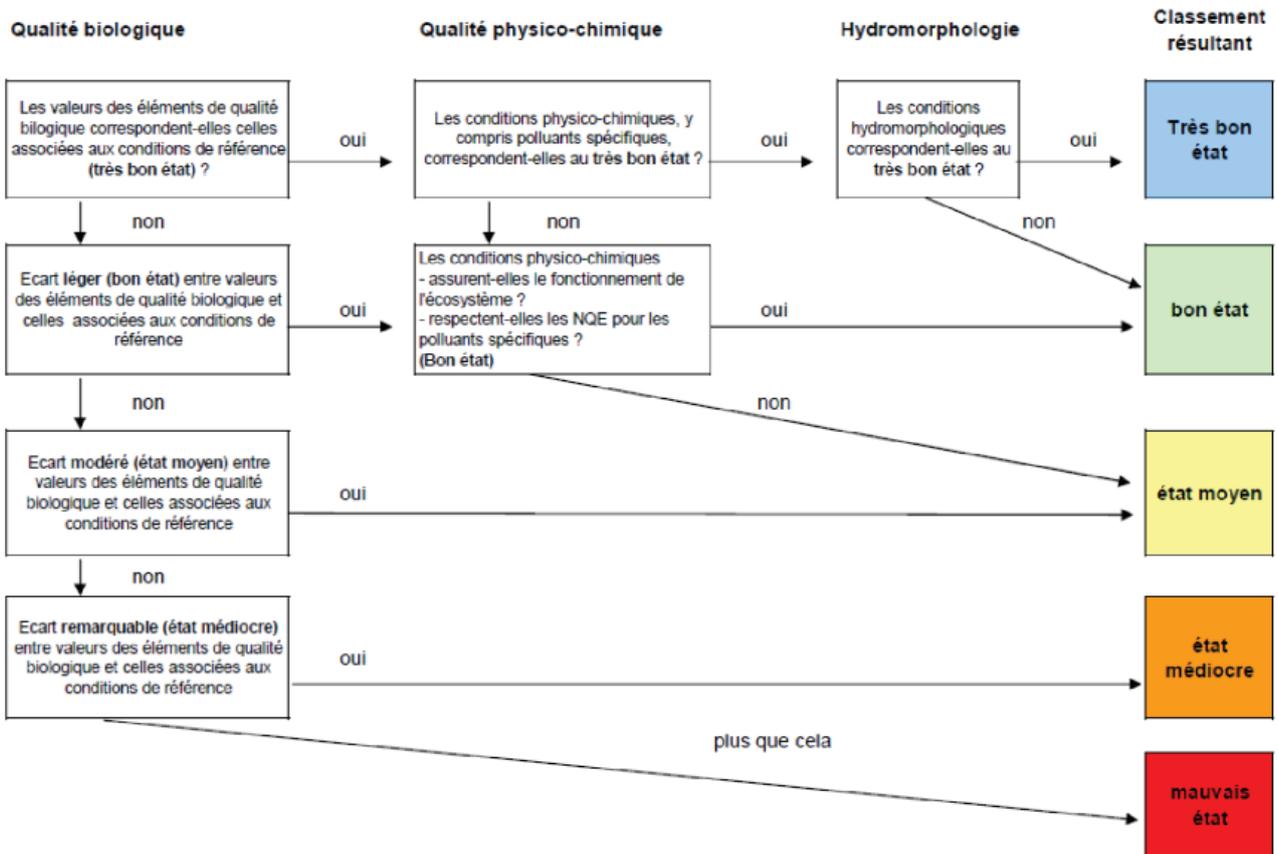
Figure 16 : Relations entre les compartiments suivant l'arrêté du 25 janvier 2010 , modifié du 27 juillet 2018

Une fois qu'une classe de qualité a été attribuée pour chaque paramètre disponible, le principe d'agrégation s'applique pour l'obtention d'un état écologique, selon le schéma ci-dessous :

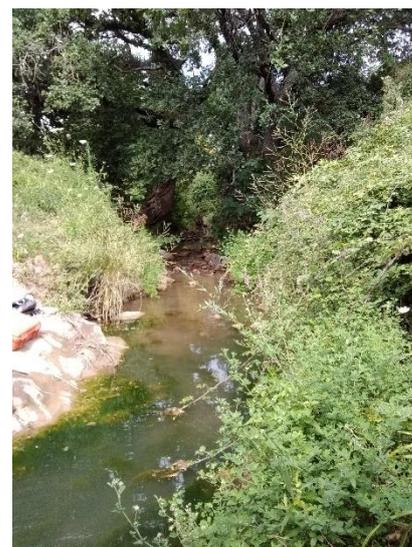
Cette station est située sur la commune de Pignans, juste en amont de la station d'épuration et à environ 4 kilomètres de la source du Réal Martin. La zone est située dans un contexte de vignobles et à proximité d'une ferme pédagogique. Le tronçon étudié présente une ripisylve herbacée et arbustive dense mais arborée éparse avec des berges naturelles, inclinées à verticales sur les deux rives.

Les habitats présents dans le cours d'eau sont majoritairement des blocs. Un fort développement algal caractérise cette station en période estivale. Les faciès d'écoulement sont principalement de type plat lentique avec une petite proportion de radiers.

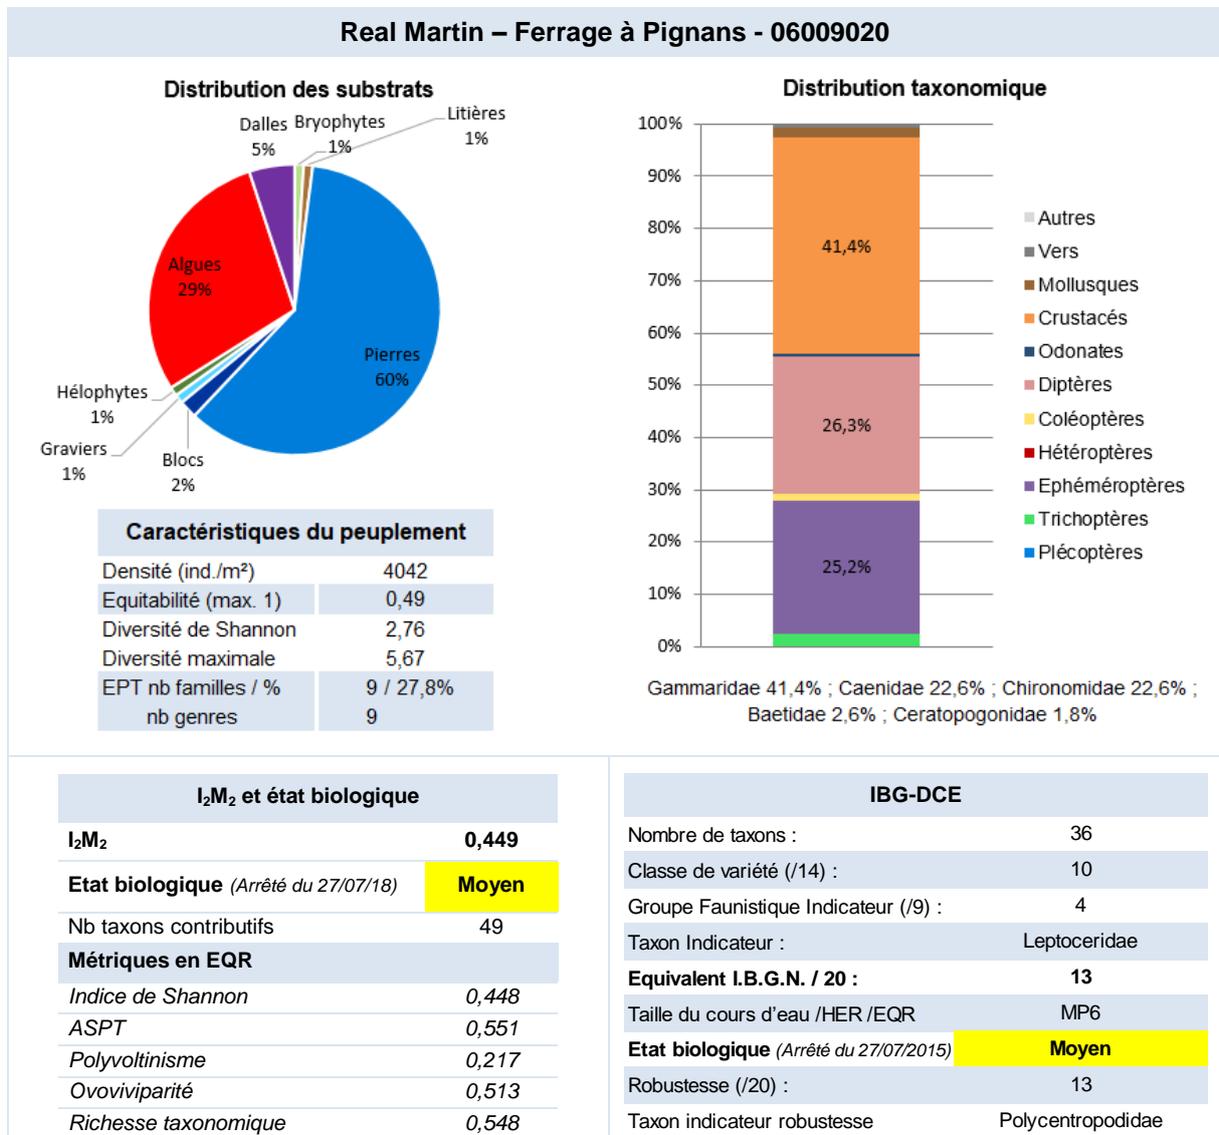
Figure 19 : Principaux résultats IBG-DCE et I<sub>2</sub>M<sub>2</sub> du Réal Martin à Ferrage

L'équivalent-IBGN traduit également un état biologique moyen selon l'Arrêté du 27/07/2015, avec une note de 13/20. La variété taxonomique est assez bonne (classe 10/14) et le groupe indicateur est polluo-tolérant (GI 4/9, trichoptères Leptoceridae). La note est robuste puisque le GI 4 est confirmé par les trichoptères Polycentropodidae.

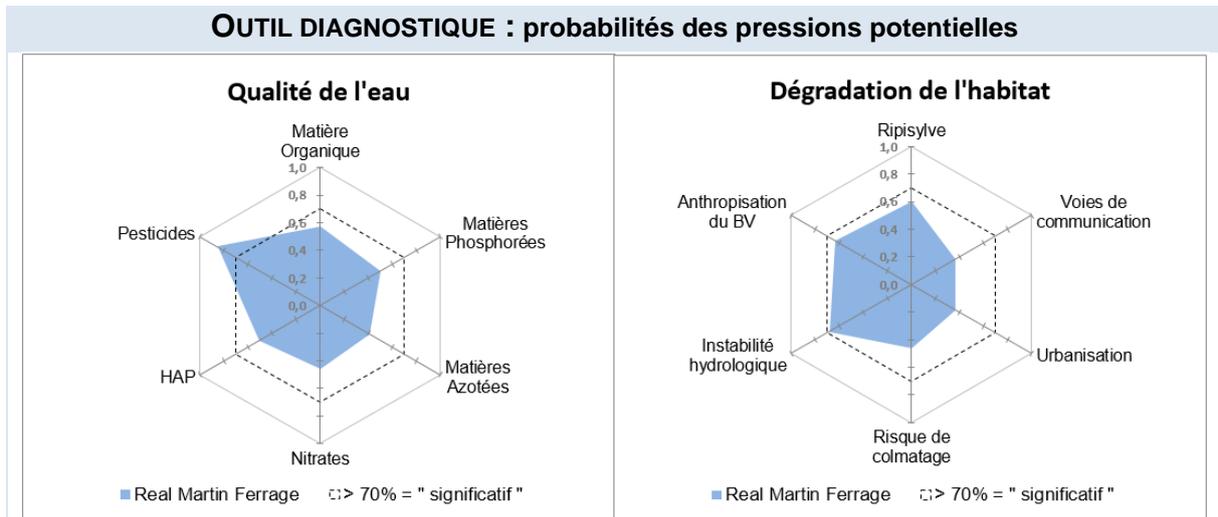
Figure 21 : Outil diagnostique I2M2 sur le Réal Martin à Ferrages

Selon le modèle statistique de l'outil diagnostique, développé en complément de l'I2M2, par rapport à la qualité de l'eau, seuls les pesticides apparaissent potentiellement impactant pour les macroinvertébrés (p=85%).

Concernant la dégradation de l'habitat, les pressions les plus élevées sont liées à l'instabilité hydrologique (p=68%), à l'anthropisation du bassin versant (p=63%) et à la ripisylve (p=60%).

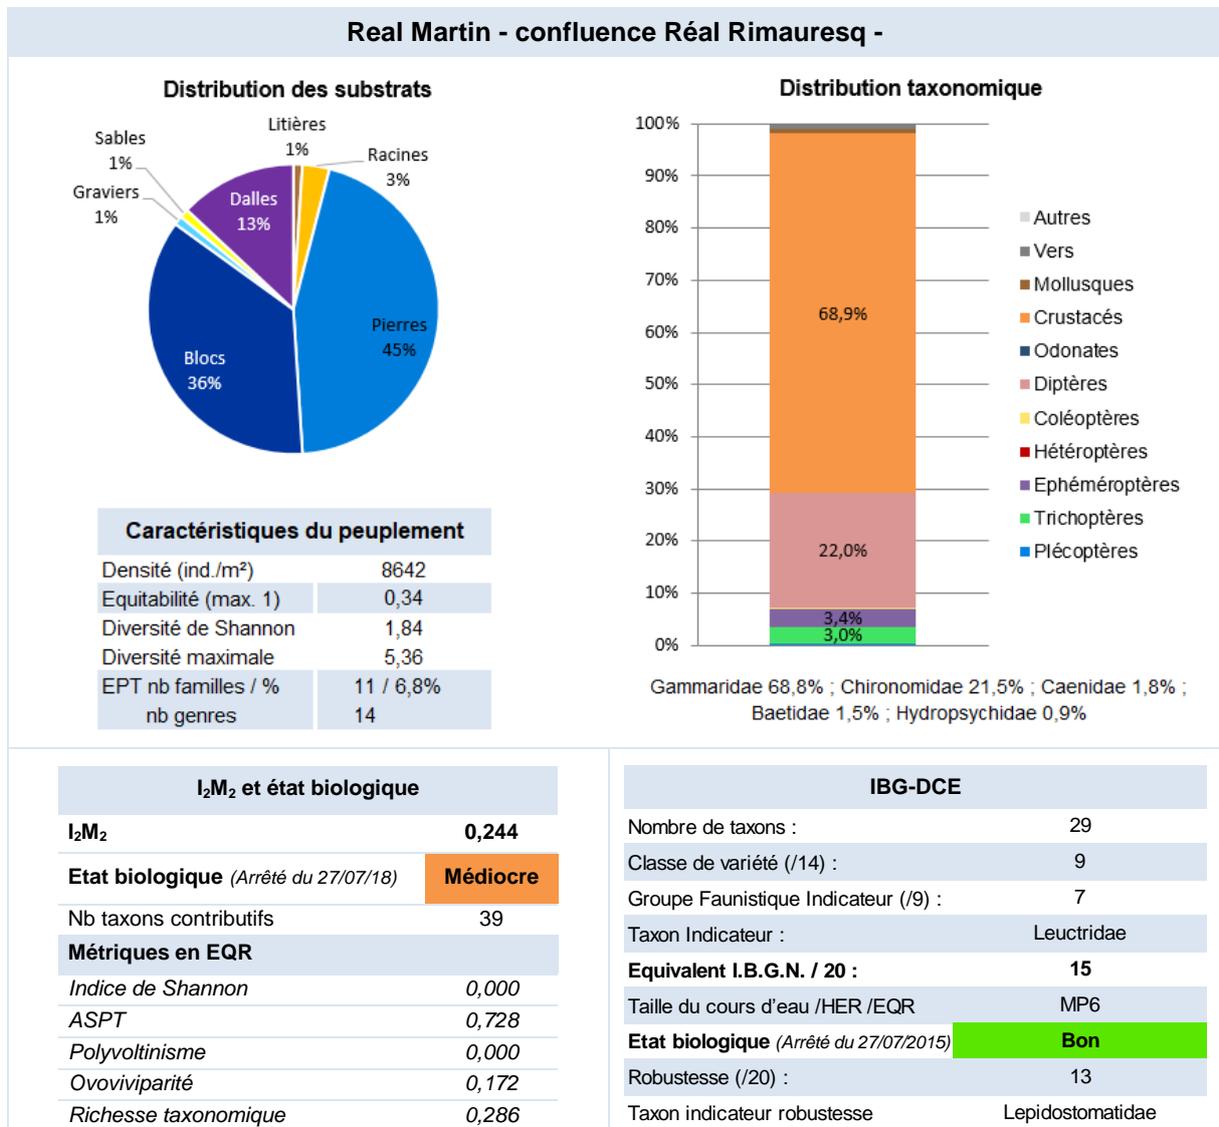
Figure 24 : Principaux résultats IBG-DCE et I<sub>2</sub>M<sub>2</sub> du Réal Martin à la confluence avec le Real Rimauresq

L'écart entre l'équivalent-IBGN et l'I<sub>2</sub>M<sub>2</sub> est très important. Les deux indices reflètent une bonne polluosensibilité du peuplement (GI 7/9 et ASPT 0,73/1). Néanmoins, l'I<sub>2</sub>M<sub>2</sub> est sévère en raison de la proportion excessive des crustacés Gammaridae. En effet, il s'agit d'un taxon ovovipare et polyvoltin, ainsi les métriques constitutives de l'I<sub>2</sub>M<sub>2</sub> sont dégradées. Les populations de Gammaridae sont parfois très denses dans les cours d'eau de régions calcaires et ne traduisent pas forcément de pression. Ces organismes semblent trouver ici un biotope idéal. L'I<sub>2</sub>M<sub>2</sub> est donc très sévère. Ce phénomène n'est pas rare dans les territoires calcaires, une version adaptée de l'I<sub>2</sub>M<sub>2</sub> pourrait être envisagée ces prochaines années (Agences de l'Eau Artois-Picardie et Seine-Normandie, 2020. *Étude de l'Indice invertébré MultiMétriques (I2M2) sur les Hydroécorigions 9, 9A et 10 - rapport ANTEA /RIVE*).

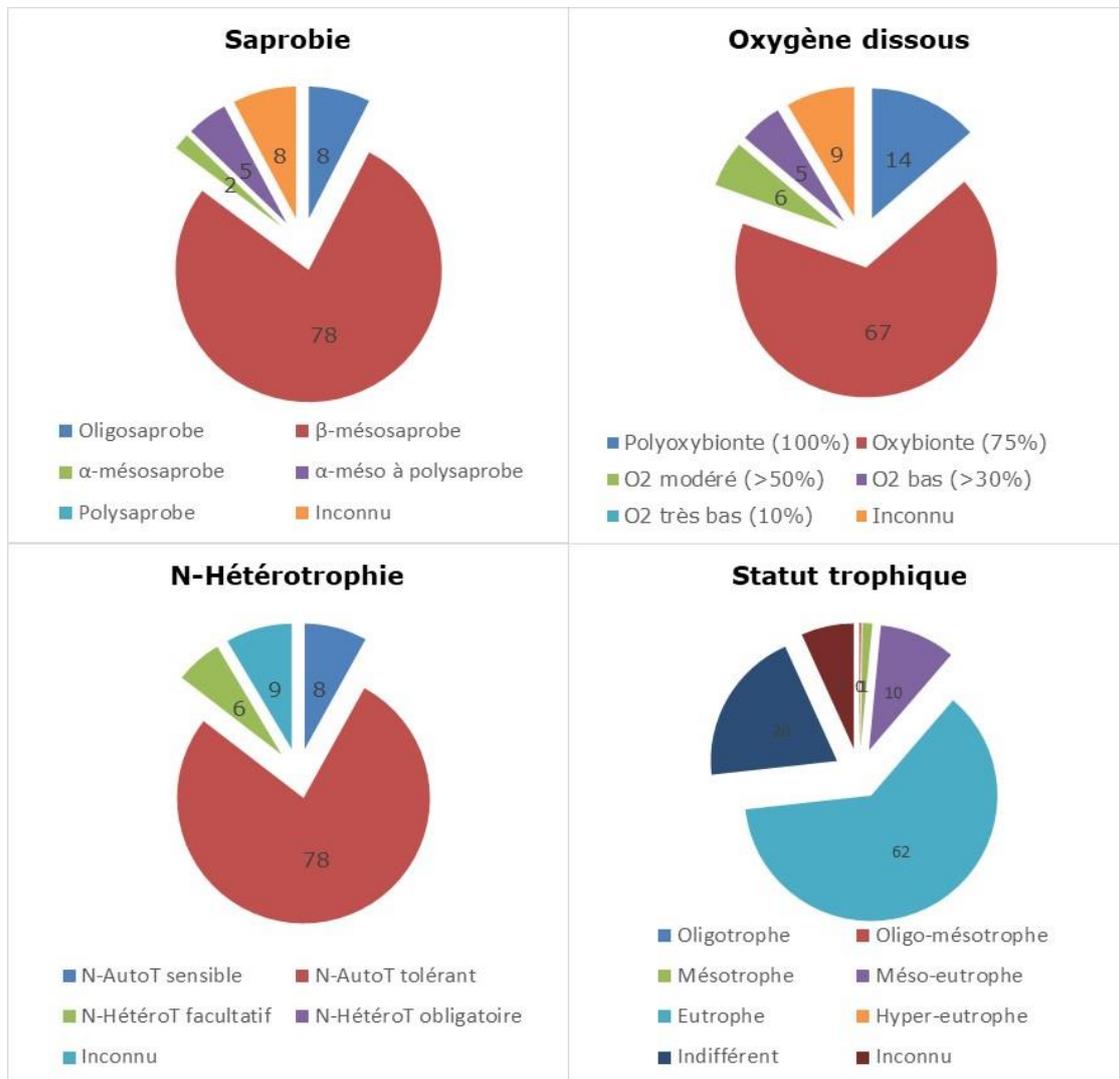
Figure 277 : répartition des diatomées en fonction de leurs caractéristiques écologiques sur le Réal Martin à la confluence avec le Real Rimauresq.

La communauté présente une majorité d'individus alcaliphiles (84%). Pour les autres paramètres, bien que plus de la majorité des individus sont eutrophes (62%) mais sensible à l'oxygène (80% d'oxybiontes et de polyoxybiontes) et aux matières organiques (78% de bêta-mésosaprobés), il est observé quelques espèces plus polluo-tolérantes (11% d'individus tolérants une oxygénation basse à modérée, 5% alpha-mésosaprobés à polysaprobés). Il s'agit principalement de *Sellaphora nigri*.

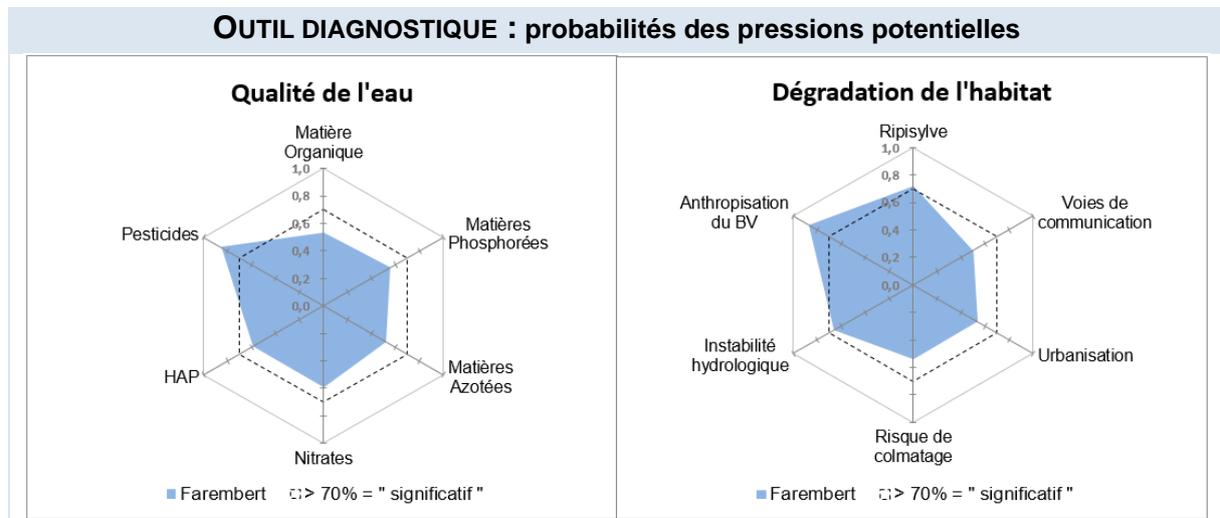
Figure 42 : Outil diagnostique I<sub>2</sub>M<sub>2</sub> sur le Farembert

Selon le modèle statistique de l'outil diagnostique, développé en complément de l'I<sub>2</sub>M<sub>2</sub>, les probabilités de pressions les plus élevées sont liées aux pesticides (p=86%), à l'anthropisation du bassin versant (p=88%) à la dégradation de la ripisylve (72%) et à l'instabilité hydrologique (66%).

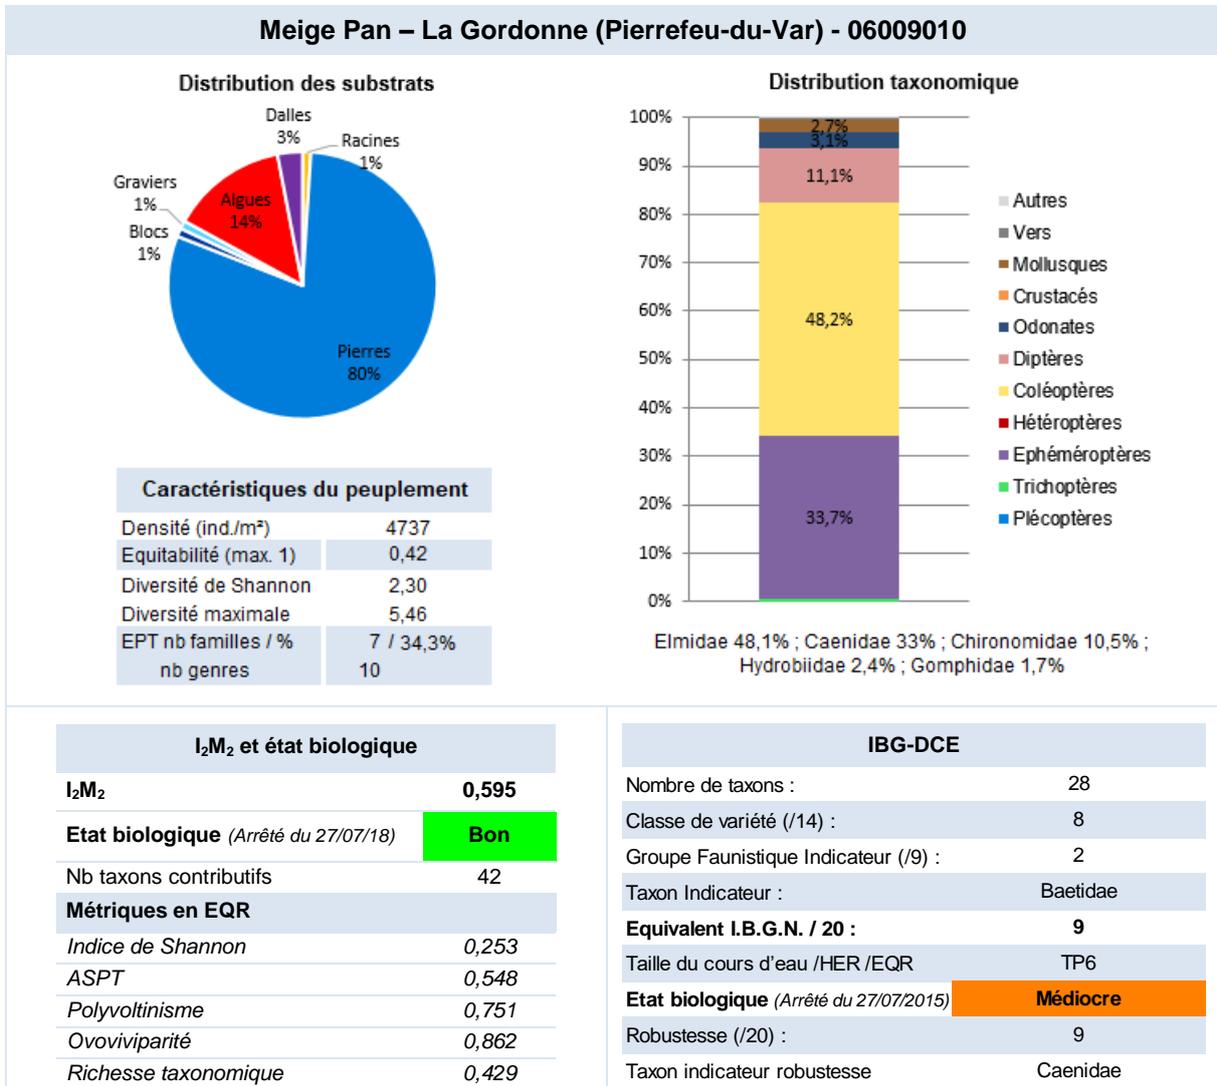
Figure 45 : Principaux résultats IBG-DCE et I<sub>2</sub>M<sub>2</sub> du Meige Pan à la Gordonne

Le peuplement est peu équilibré et moyennement diversifié. Les coléoptères Elmidae occupent 48% des effectifs. Ils se nourrissent de débris végétaux plus ou moins décomposés et vivent principalement sous les pierres des eaux courantes. Ils sont majoritairement accompagnés par les Caenidae. Ces derniers sont des organismes mangeurs de sédiments fins, inféodés aux milieux lenticques.

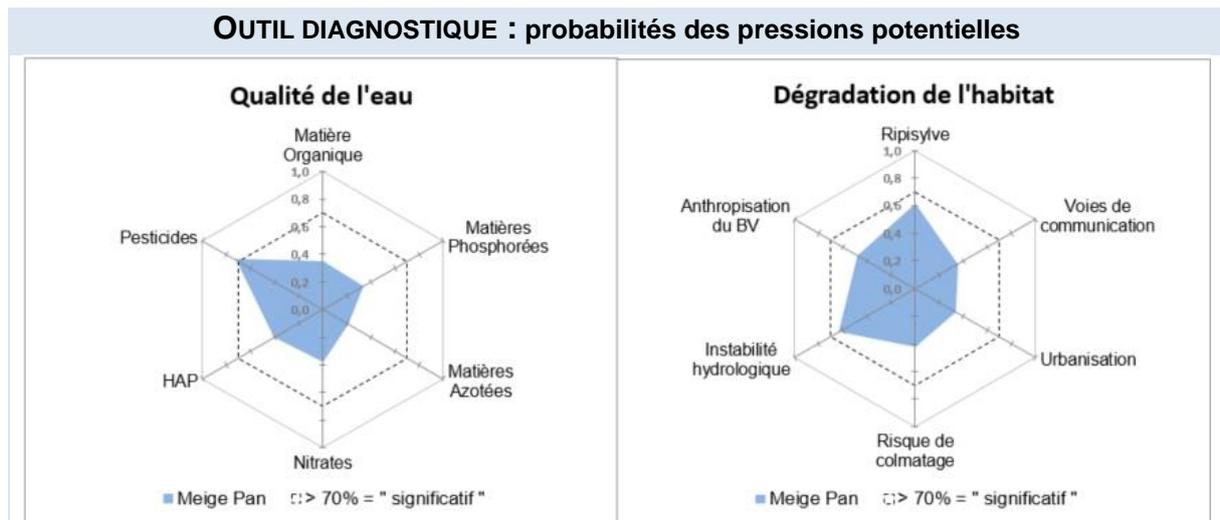
Figure 47 : Outil diagnostique I2M2 sur le Meige Pan à la Gordonne

Selon le modèle statistique de l'outil diagnostique, développé en complément de l'I2M2, les pesticides apparaissent à nouveau potentiellement impactant pour les macroinvertébrés ( $p=73\%$ ).

Du point de vue de la dégradation de l'habitat, les pressions les plus élevées sont liées à l'instabilité hydrologique versant ( $p=63\%$ ) et à la ripisylve ( $p=62\%$ ).

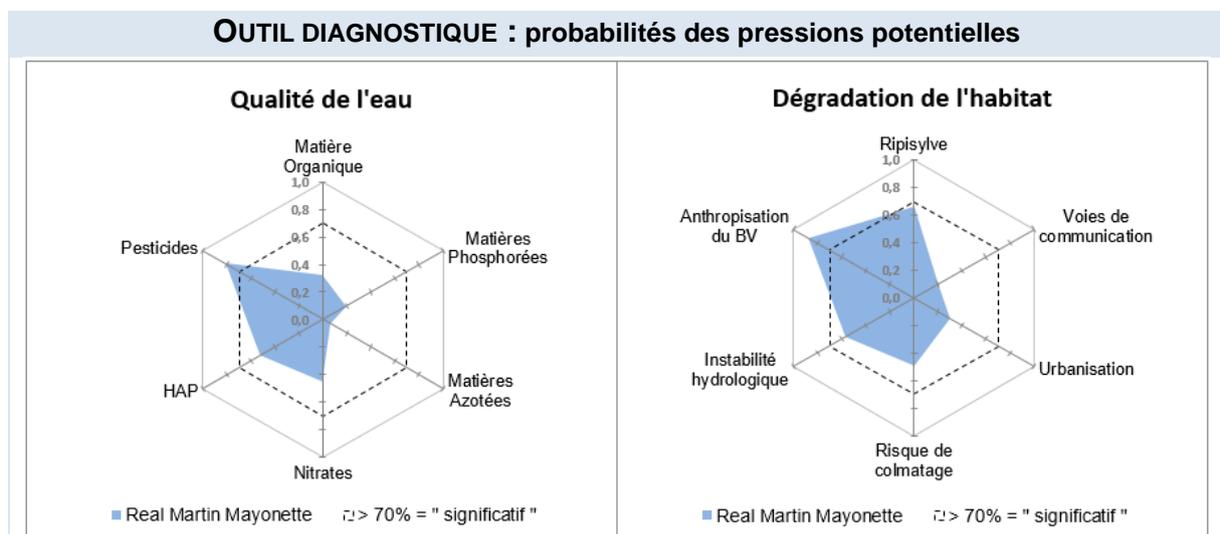
Figure 52 : Outil diagnostique I<sub>2</sub>M<sub>2</sub> sur le Réal Martin à la Mayonnette

Selon le modèle statistique de l'outil diagnostique, développé en complément de l'I<sub>2</sub>M<sub>2</sub>, les probabilités de pressions les plus élevées sont liées aux pesticides (p=82%), à l'anthropisation du bassin versant (p=88%) puis à la dégradation de la ripisylve (66%).

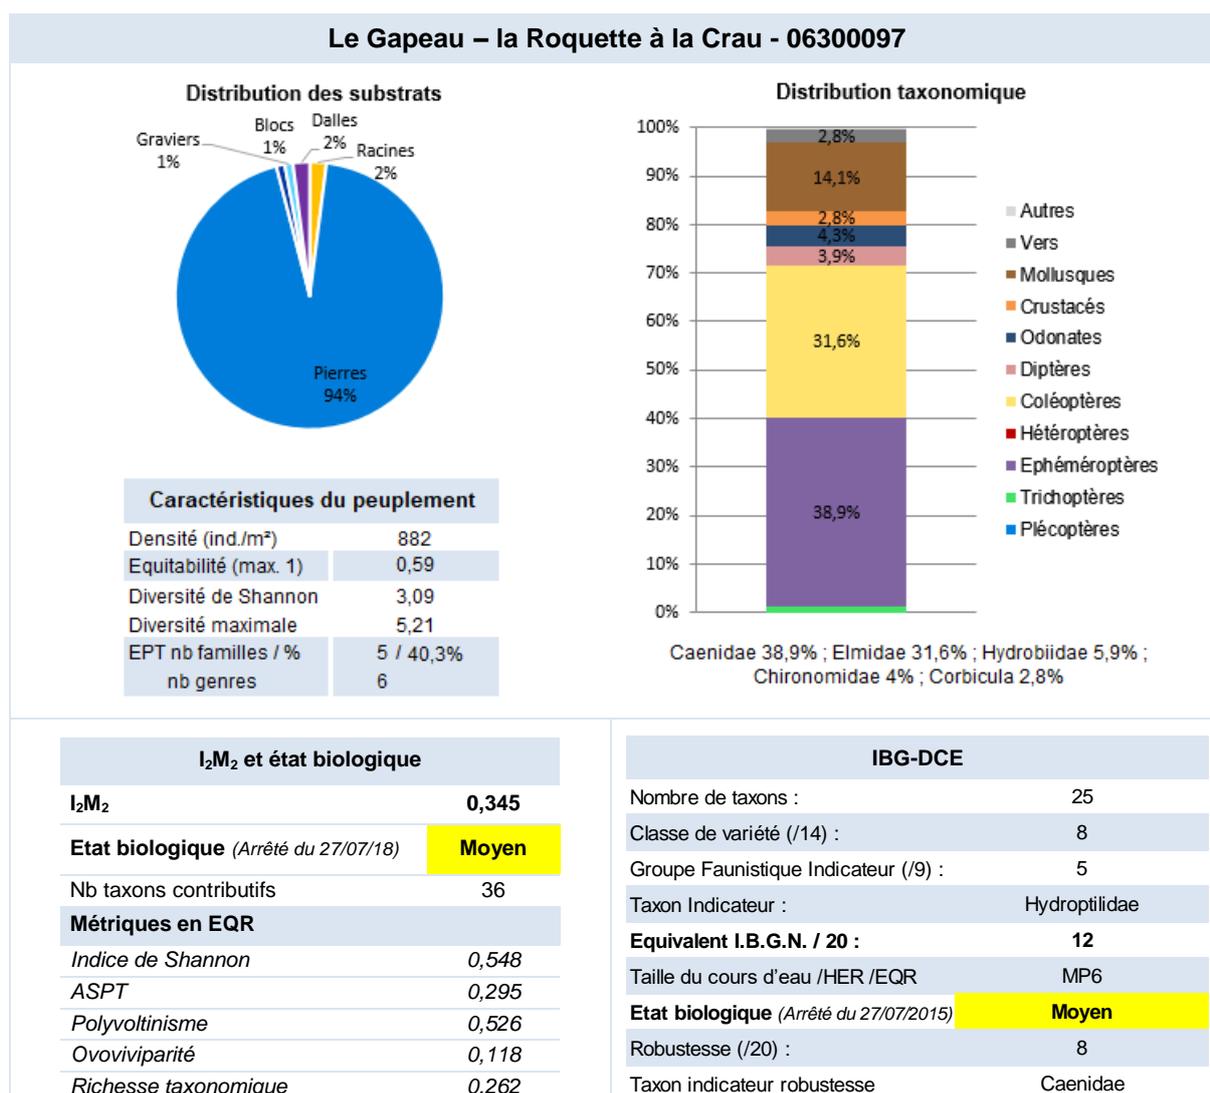
Figure 75 : Principaux résultats IBG-DCE et I2M2 du Gapeau à La Roquette

Deux taxons dominent principalement le peuplement. Il s'agit des éphéméroptères Caenidae (39%) et des coléoptères Elmidae (32%). Les premiers sont des organismes mangeurs de sédiments fins, inféodés aux milieux lenticques. Les seconds se nourrissent de débris végétaux plus ou moins décomposés et vivent principalement sous les pierres des eaux courantes.
