**ETUDES LOCALES D'AMELIORATION DE LA FONCTIONNALITE  
DES COURS D'EAU ET DE REDUCTION DU RISQUE INONDATION  
SUR LE BASSIN VERSANT DU GAPEAU**

## **Lot 2 – Etude locale du secteur de la Gravière à Pierrefeu-du-Var**

Mission 1 : Expertise hydraulique et hydromorphologique et  
analyse du secteur d'étude sur la commune de Pierrefeu-du-Var

*Mai 2021*

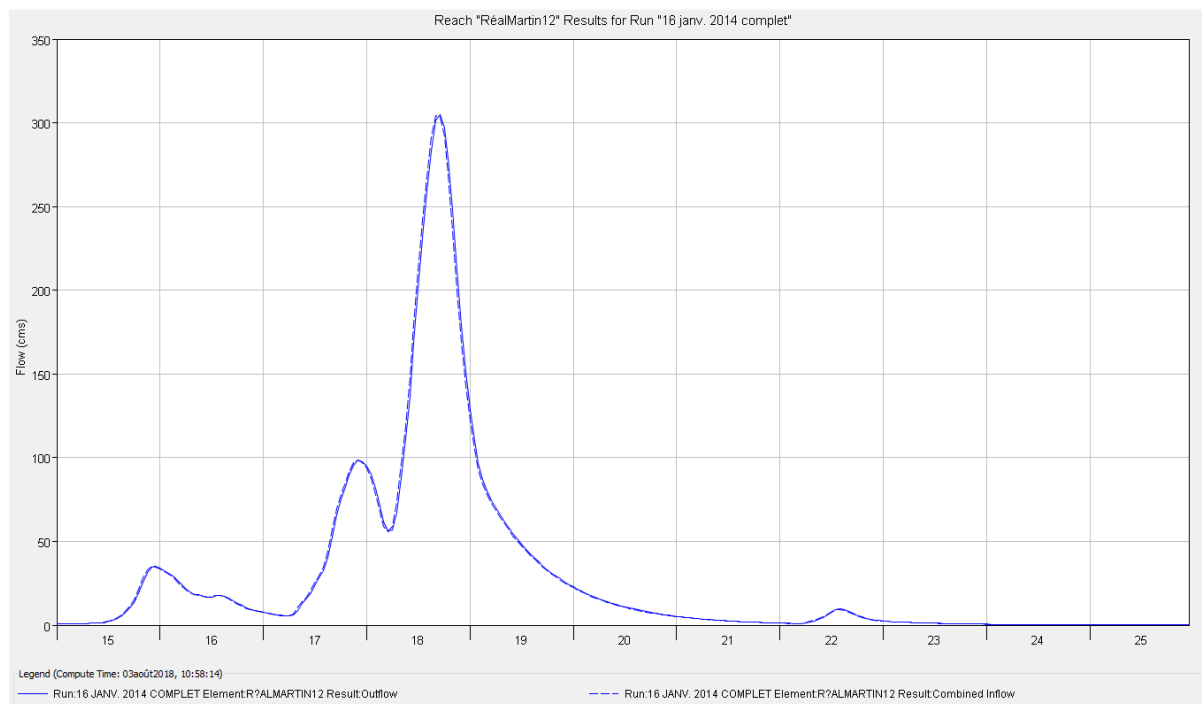
L'hydrogramme de crue de Janvier 2014 pour le Réal Martin au droit de la commune de Pierrefeu-du-Var (en amont de la confluence avec le Meige-Pan) est présenté ci-dessous. Le débit de pointe est estimé à **305 m<sup>3</sup>/s**.

Figure 2 : Hydrogramme de la crue de Janvier 2014 du réal Martin au droit de Pierrefeu-du-Var (Source : EGIS)

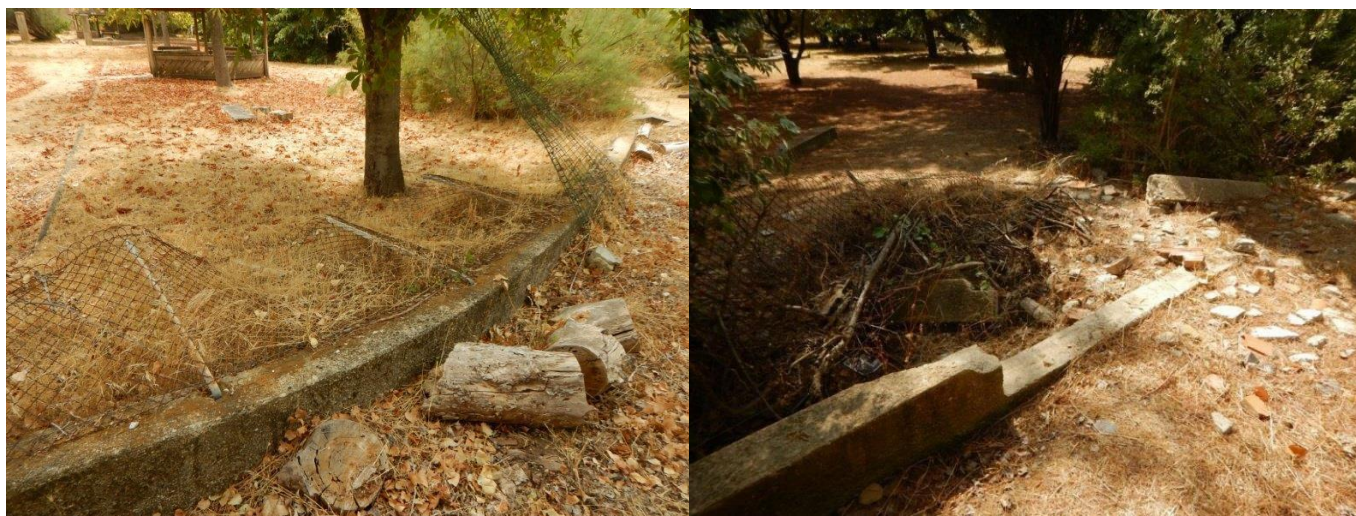
Comme en témoignent les photos présentées ci-après, des dégâts importants ont été observés (clôtures emportées, murs affaiblis voir détruits, routes goudronnées soulevées). Le bâtiment « Le Provence » a été évacué avant l'épisode et reste aujourd'hui encore dans l'état inoccupé.

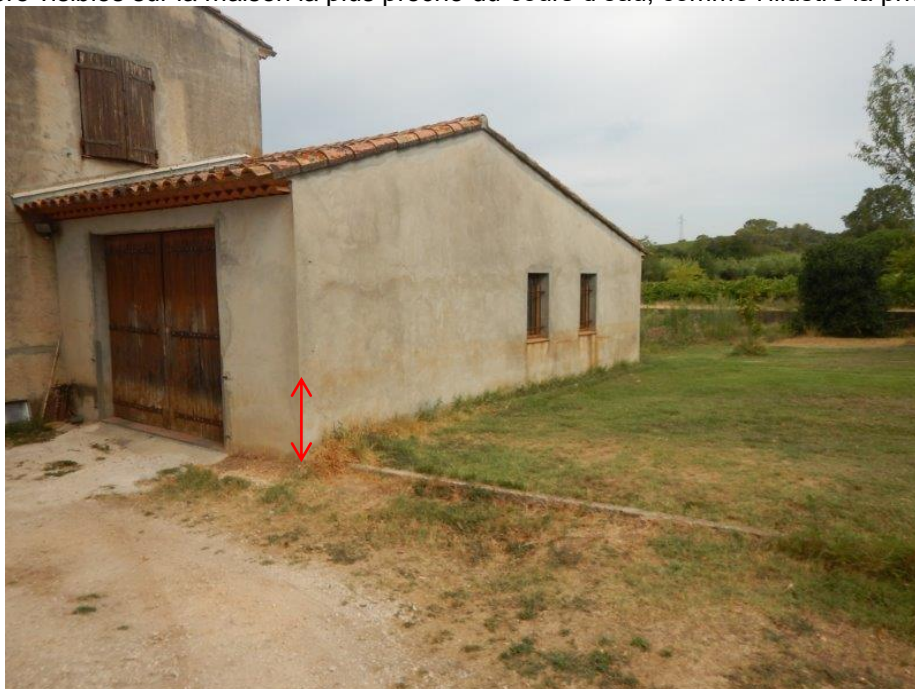
Lors de la visite de terrain sur Pierrefeu du 24 août 2017 par EGIS, les traces de la crue de janvier 2014 étaient encore visibles sur la maison la plus proche du cours d'eau, comme l'illustre la photo suivante.

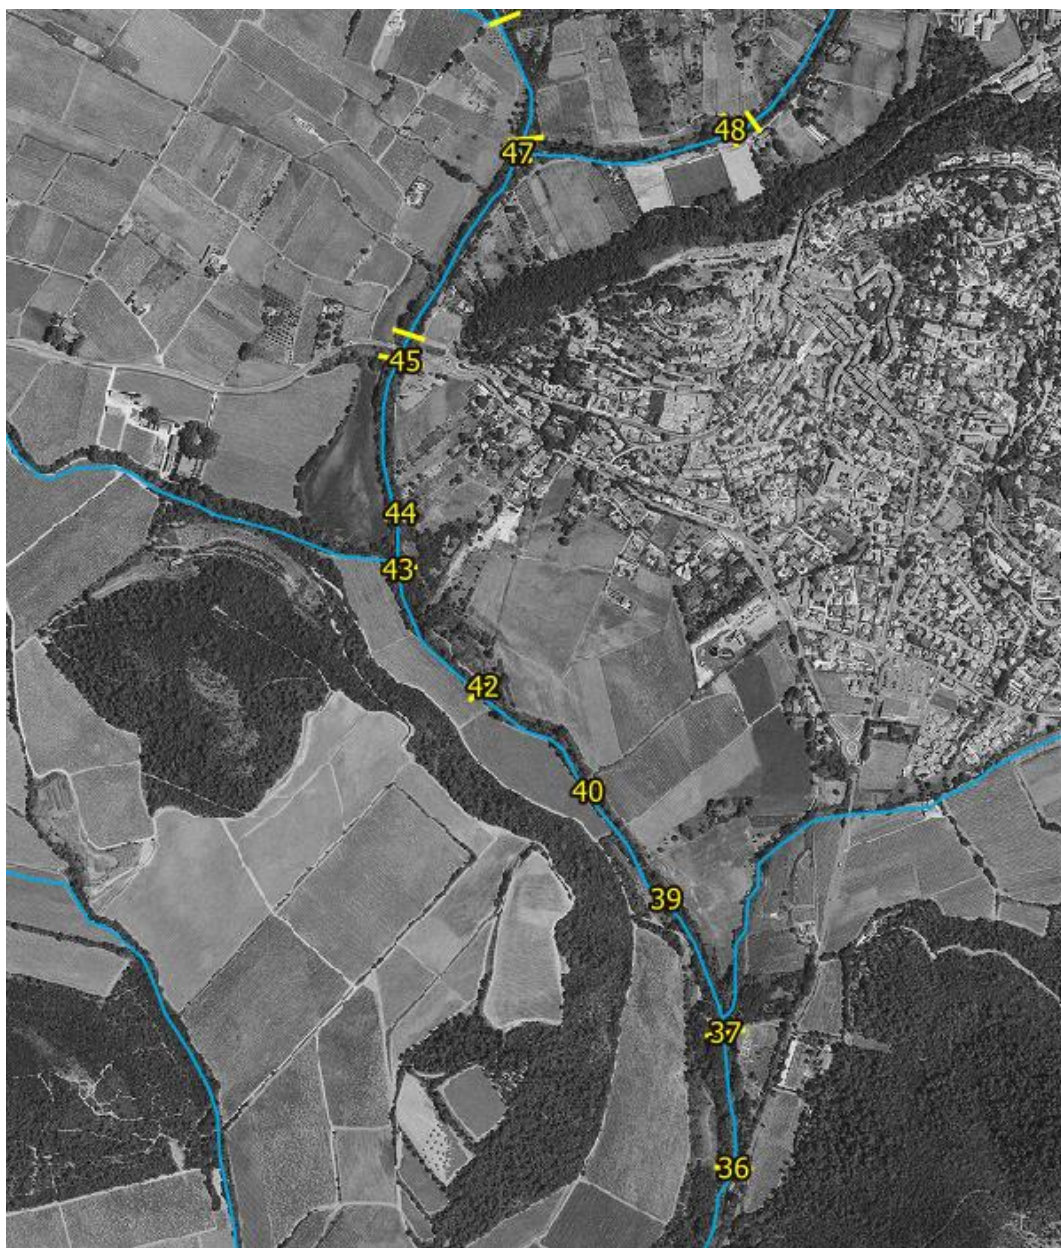
Afin de définir les grandeurs morphodynamique du secteur, les données topographiques de la géométrie du lit sont nécessaires. Sur ce secteur « Pierrefeu / gravière », il est proposé d'exploiter spécifiquement les données d'un tronçon d'environ 2270 m, contenant les profils en travers, 49, 48, 46, 45, 44, 43, 42, 40, 39 (source OPSIA 2018)

Figure 16 : Localisation des profils en travers exploités

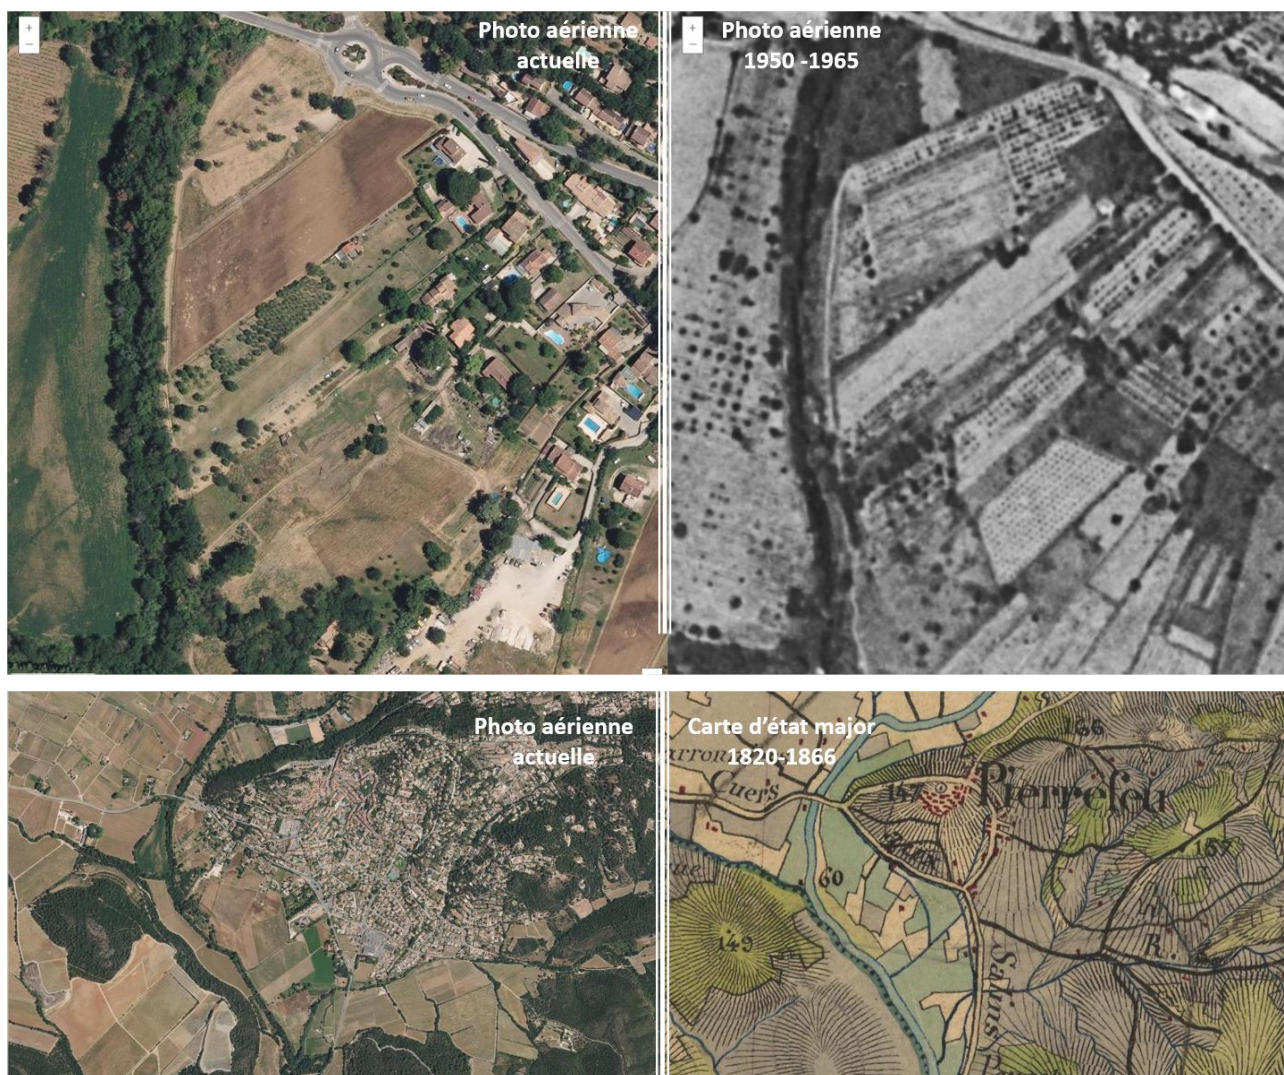
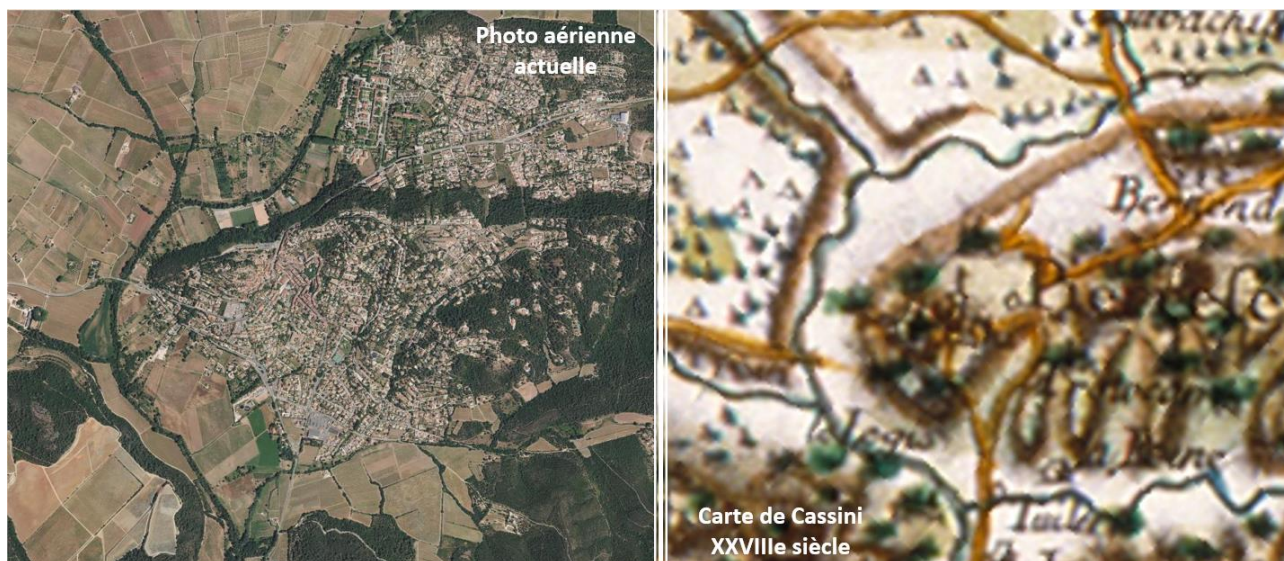
Figure 19 : Comparaison des photos aériennes actuelles avec celles historiques

Néanmoins, le cadastre napoléonien de 1811 sur la commune de Pierrefeu semble confirmer en premier abord, la faible mobilité du cours d'eau et la réduction de la largeur de la bande active de ce dernier au cours des deux derniers siècles.

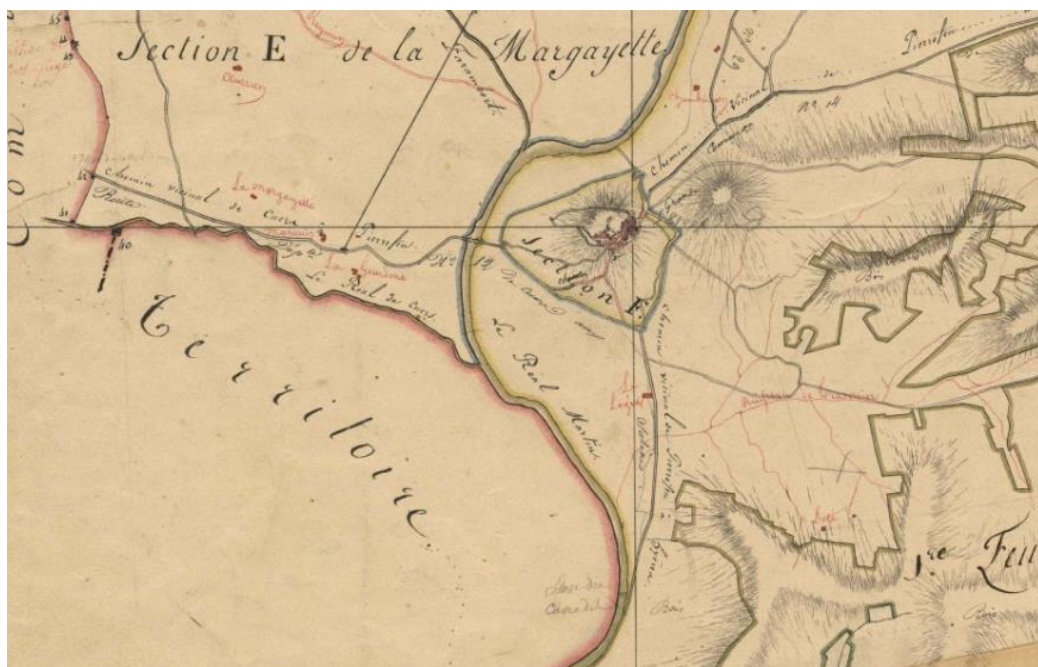
Figure 20 : Extrait du Cadastre Napoléonien de la commune (1811, Archives CD83)

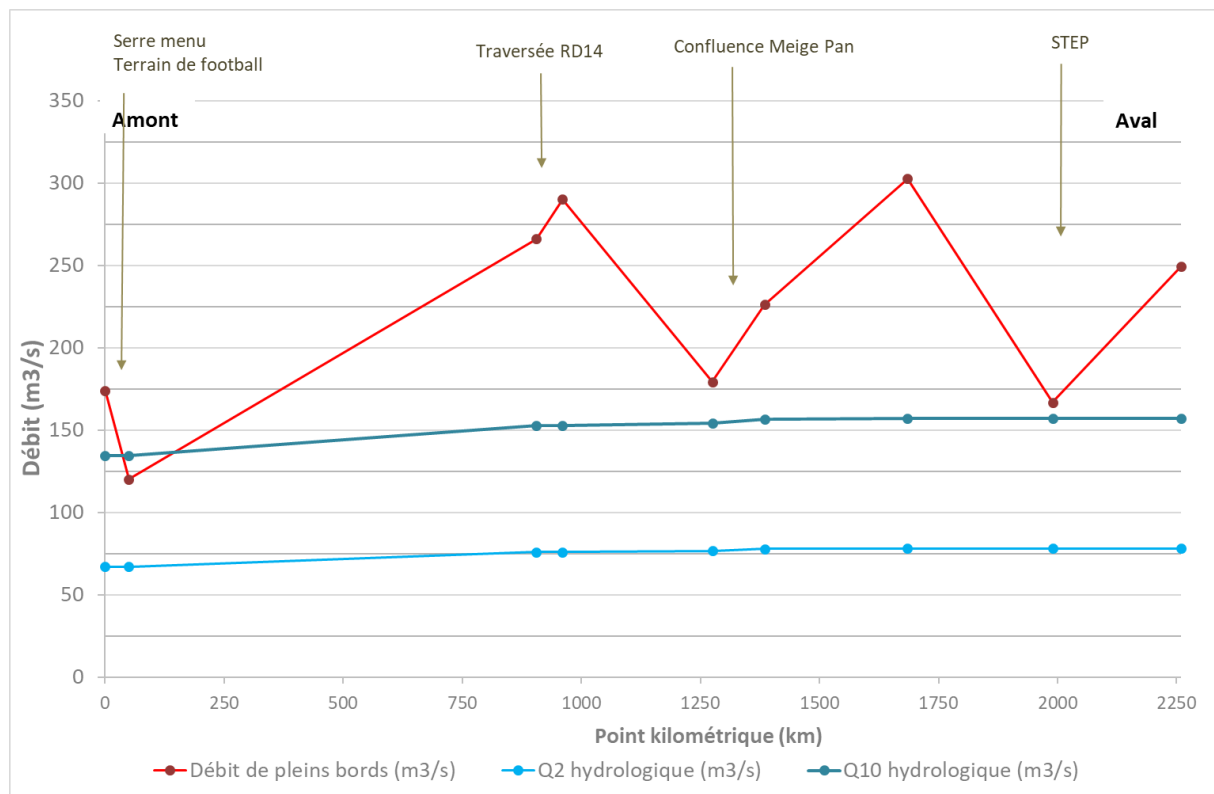
Au premier abord, il est intéressant de comparer les capacités hydrauliques du cours d'eau à plein bord avec les valeurs hydrologiques des occurrences de crue Q2 et Q10. On constate rapidement que le lit actuel présente des capacités majoritairement supérieures au Q10, ce qui peut confirmer l'effet de « sur-calibrage » observé lors des investigations de terrain.

Figure 21 : Profil en long des capacités hydraulique du Réal Martin sur le périmètre d'étude

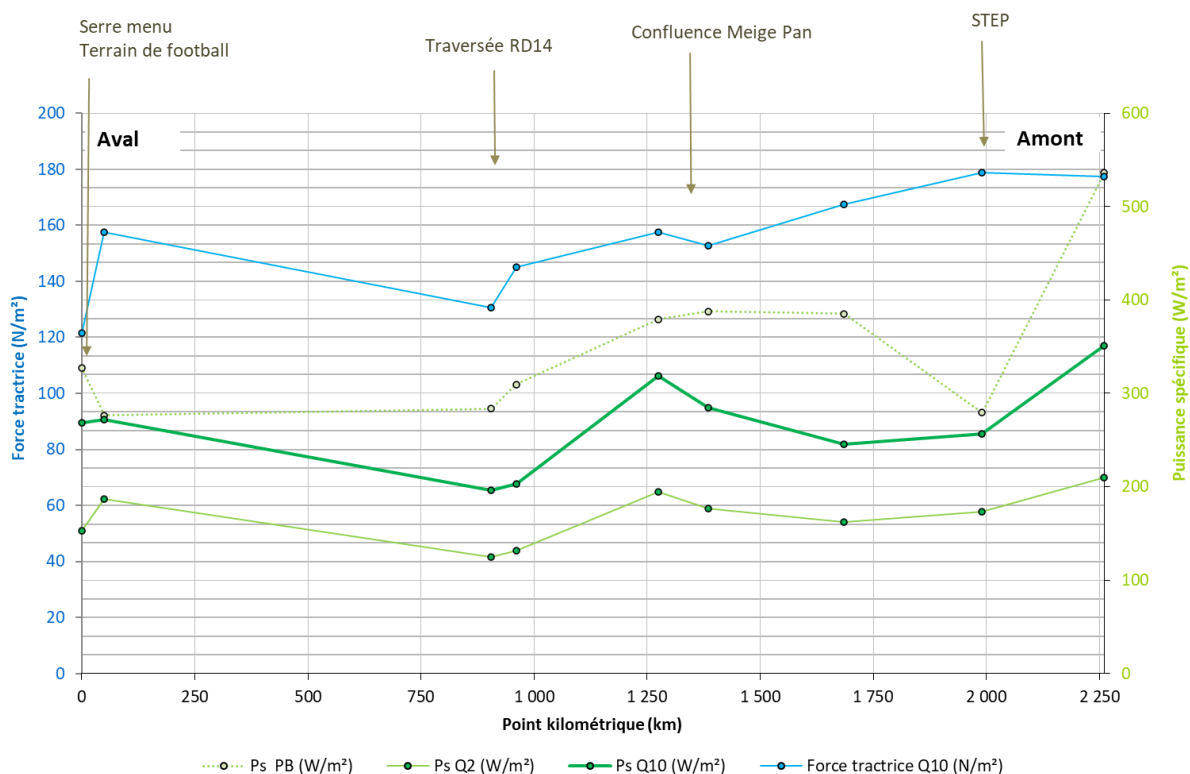
Ces résultats sont cohérents avec nos observations de terrain, qui ont mis en évidence des érosions latérales ponctuelles et des phénomènes érosifs et de transport solide actifs mais souvent limités à la composante longitudinale du cours d'eau se traduisant ainsi majoritairement par un tassement du lit mineur.

Figure 22 : Profil en long des puissances spécifiques du Réal Martin sur le périmètre d'étude

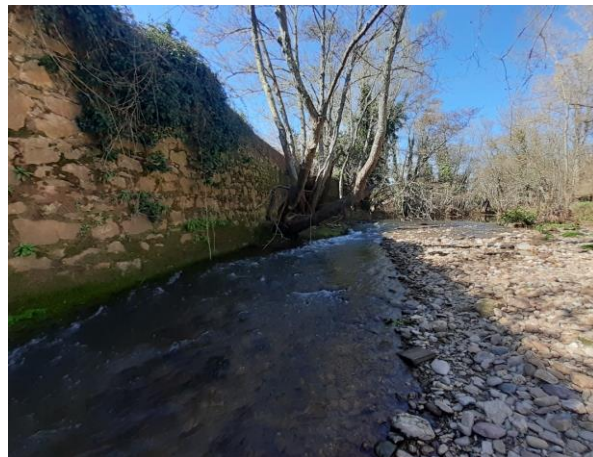
*Observation du phénomène de tri granulométrique des éléments les plus grossier sur un atterrissement situé au droit d'une protection de berge*

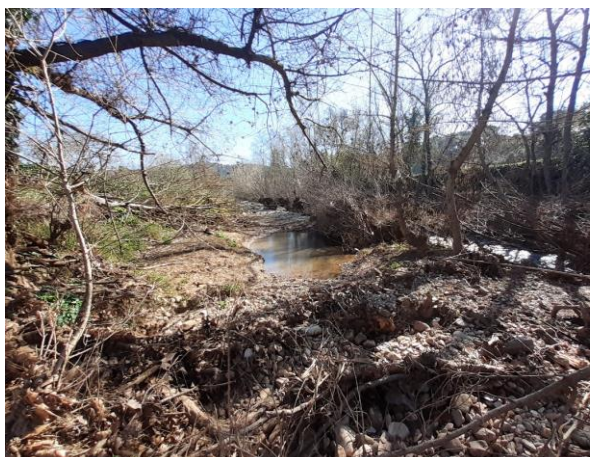
*Zone de dissipation intéressante du cours d'eau en rive gauche par sollicitation de la terrasse alluviale (Fz) en crue*

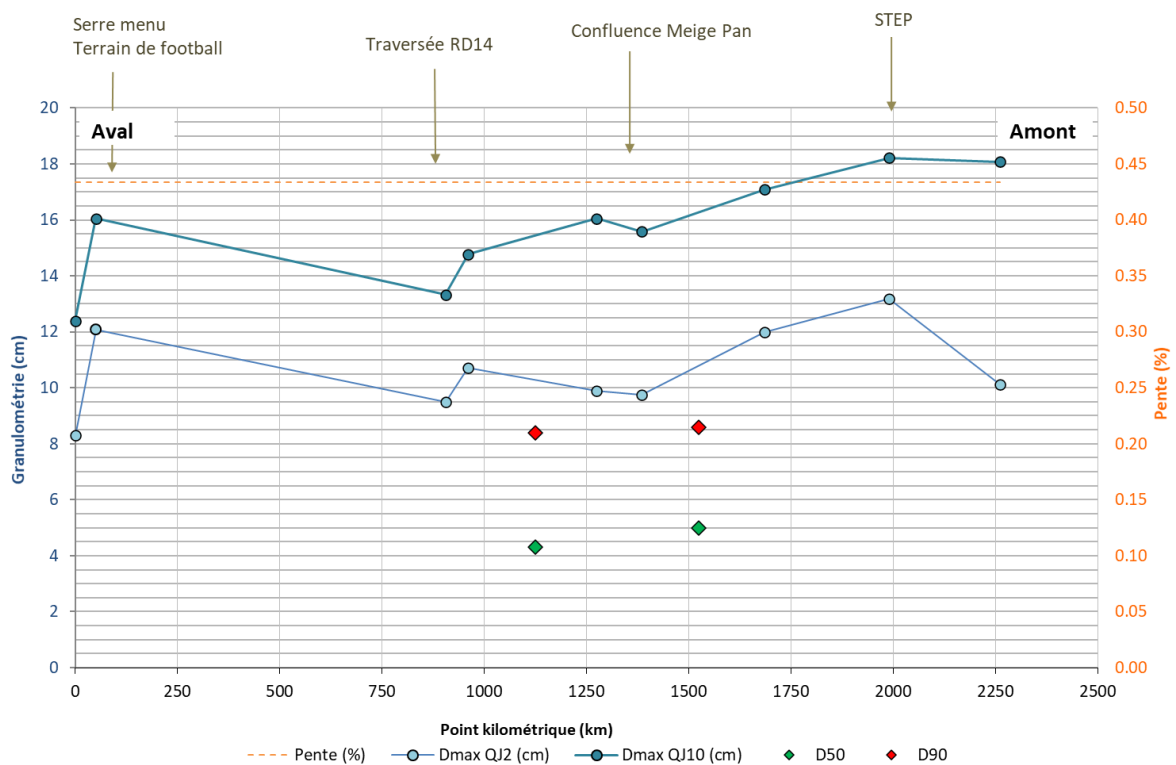
Figure 24 : Profil en long des diamètres maximaux des matériaux transités lors des crues

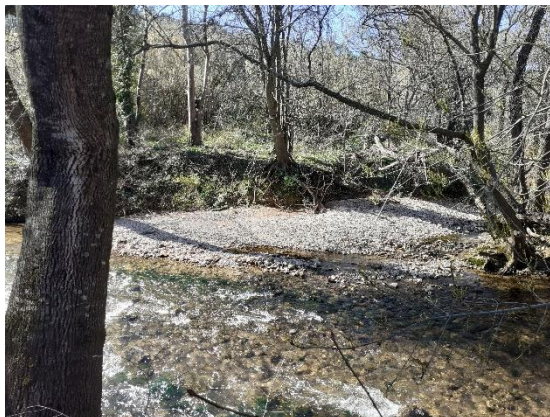
*Atterrissement mobilisable en rive droite et fond pavé du radier dans le chenal central*

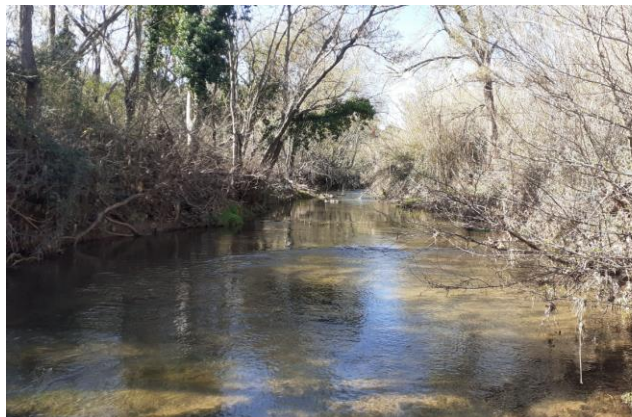
*Secteur aval intra-digue avec un transport solide peu fonctionnel du fait du déficit en matériaux et affleurement local du substratum*

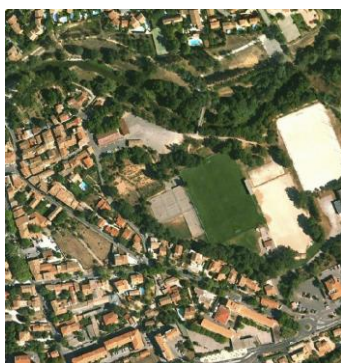
Analyse des conditions d'écoulement à partir des photos aériennes

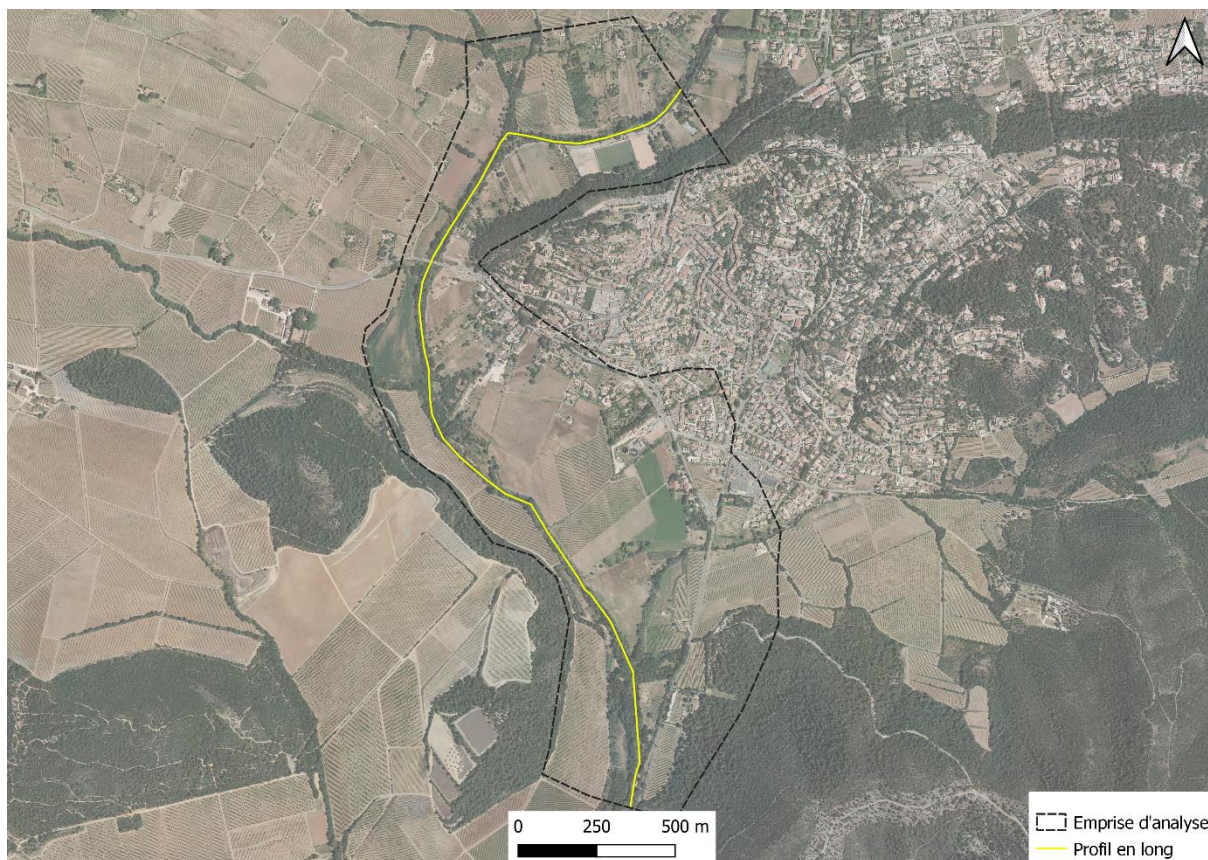
Figure 26 : Emprise du modèle hydraulique développé sur Pierrefeu-du-Var.

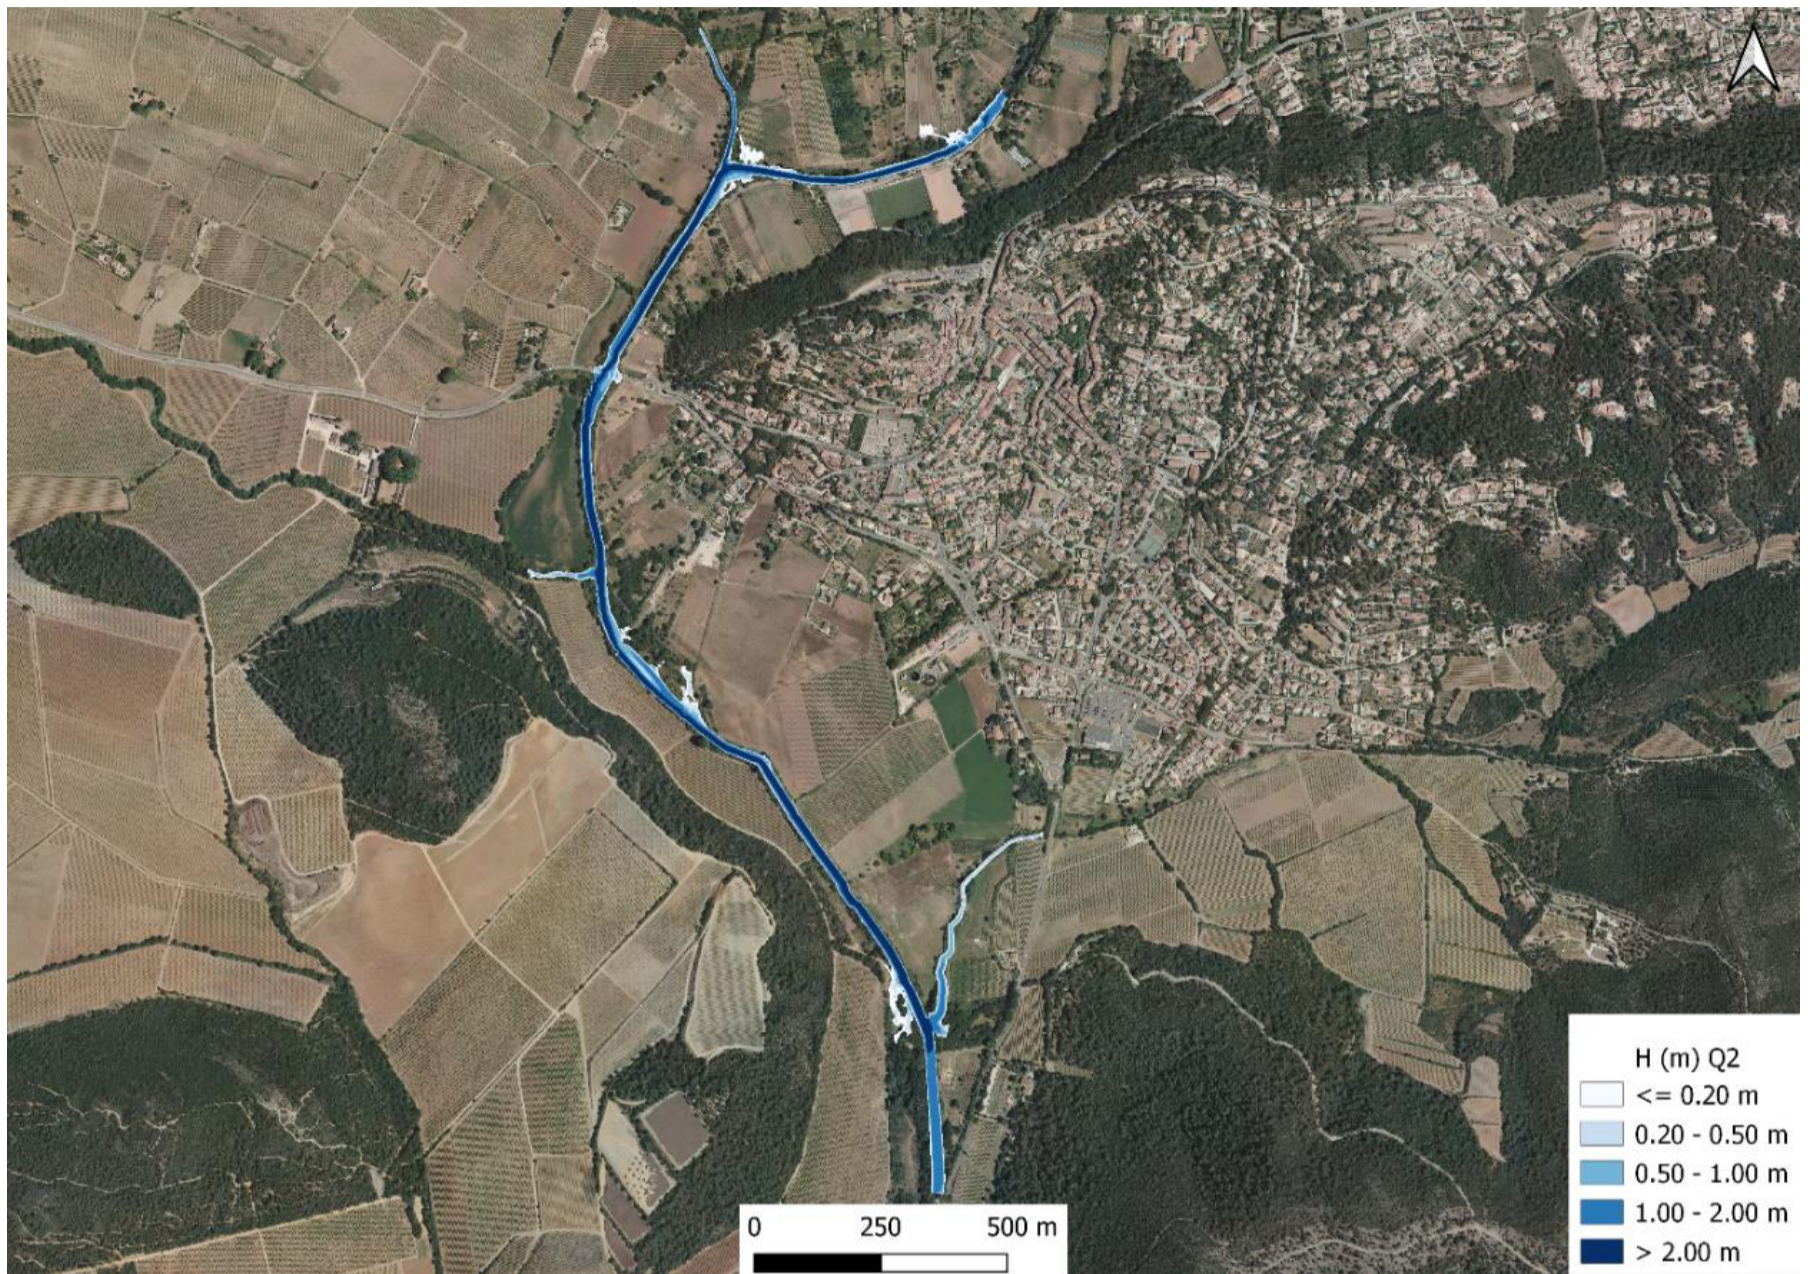
Figure 32 : Hauteurs de submersion pour une période de retour 2 ans

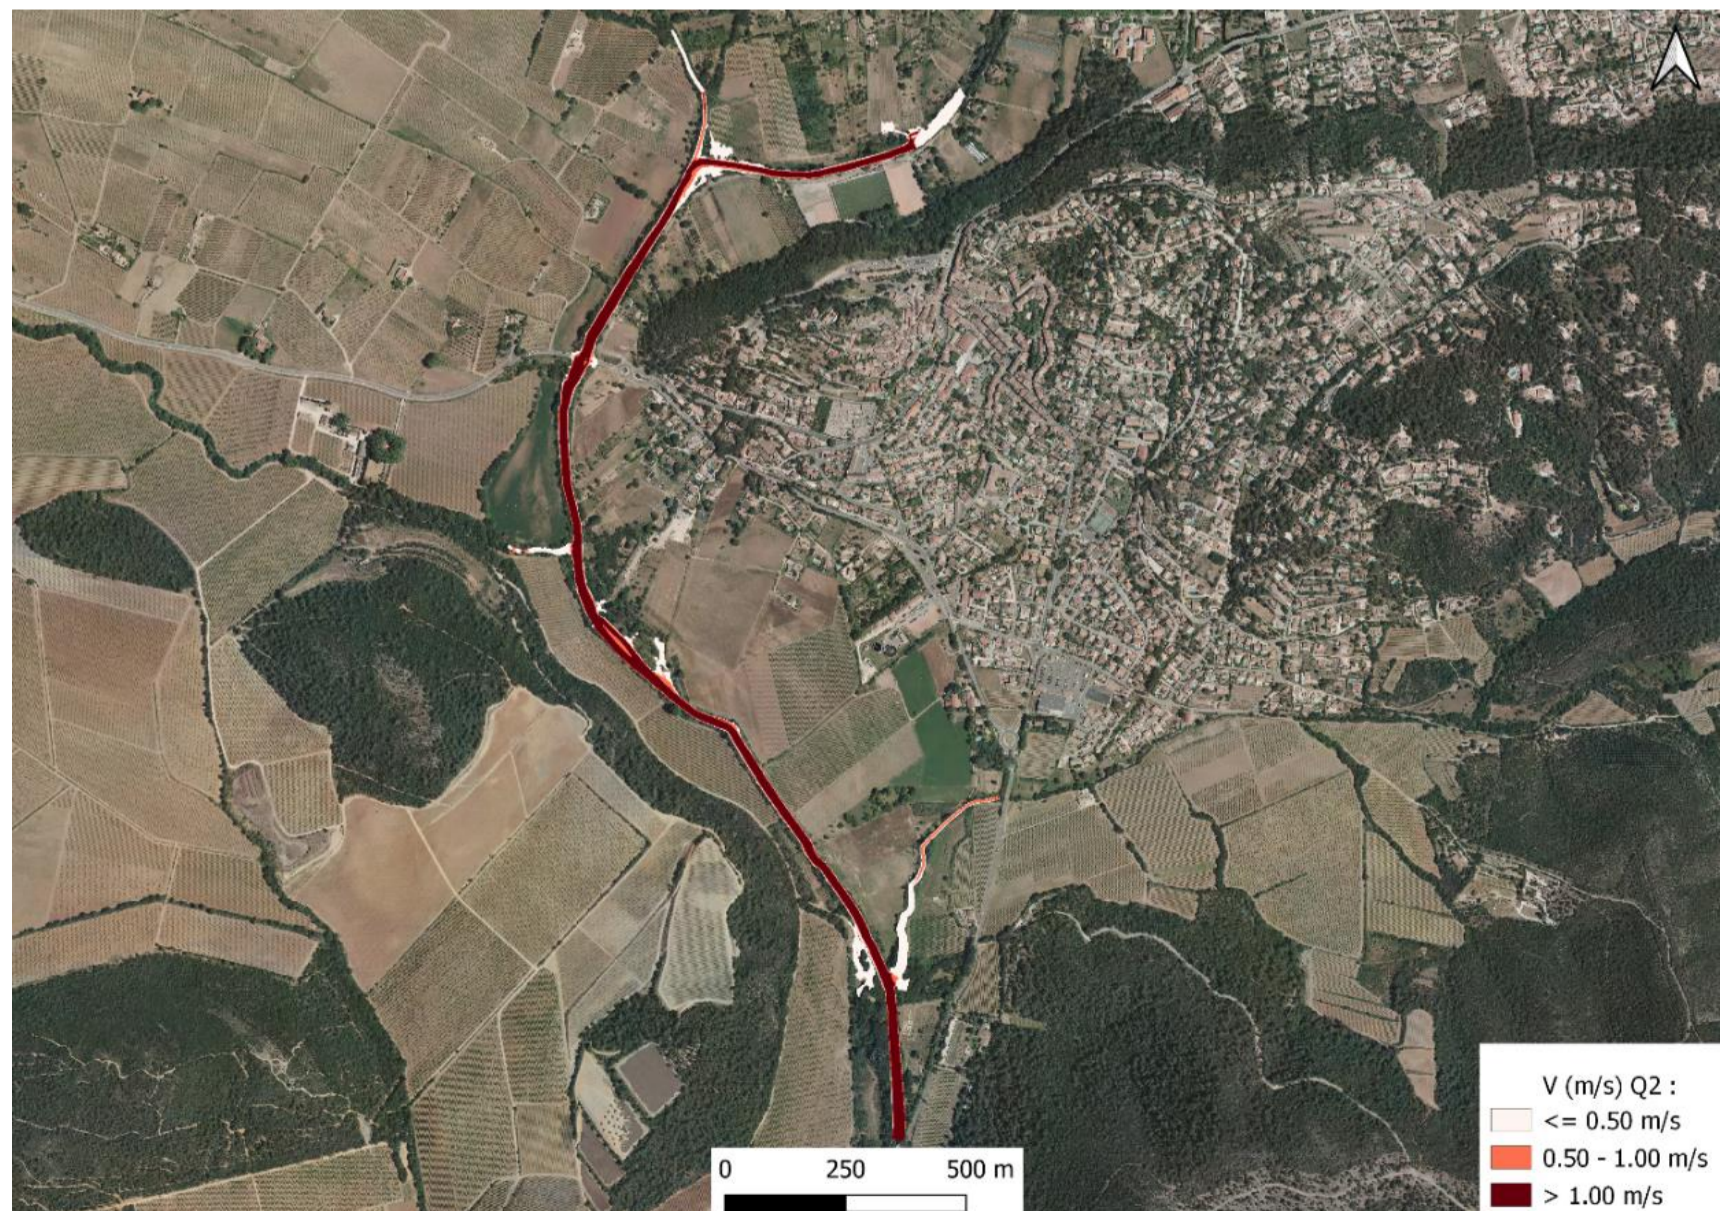
Figure 33 : Vitesses d'écoulements pour une période de retour 2 ans

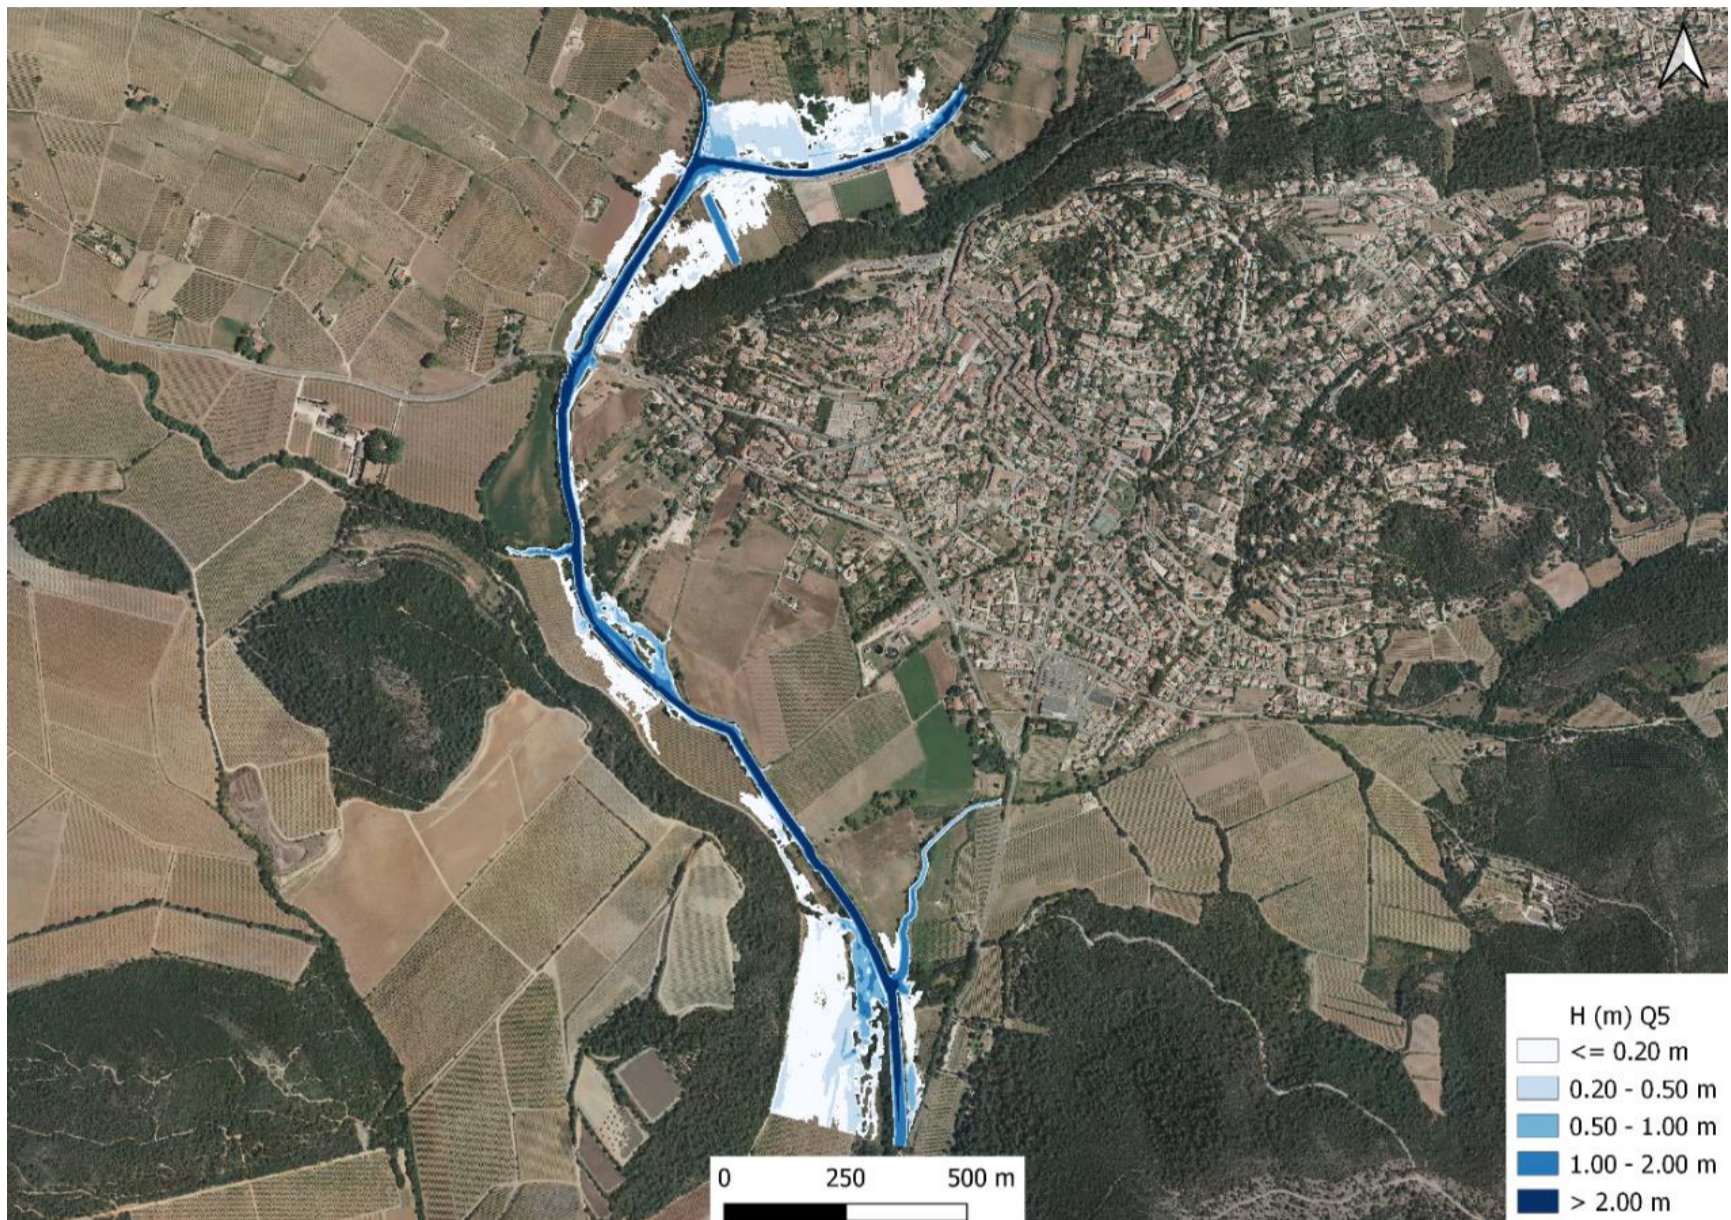
Figure 34 : Hauteurs de submersion pour une période de retour 5 ans

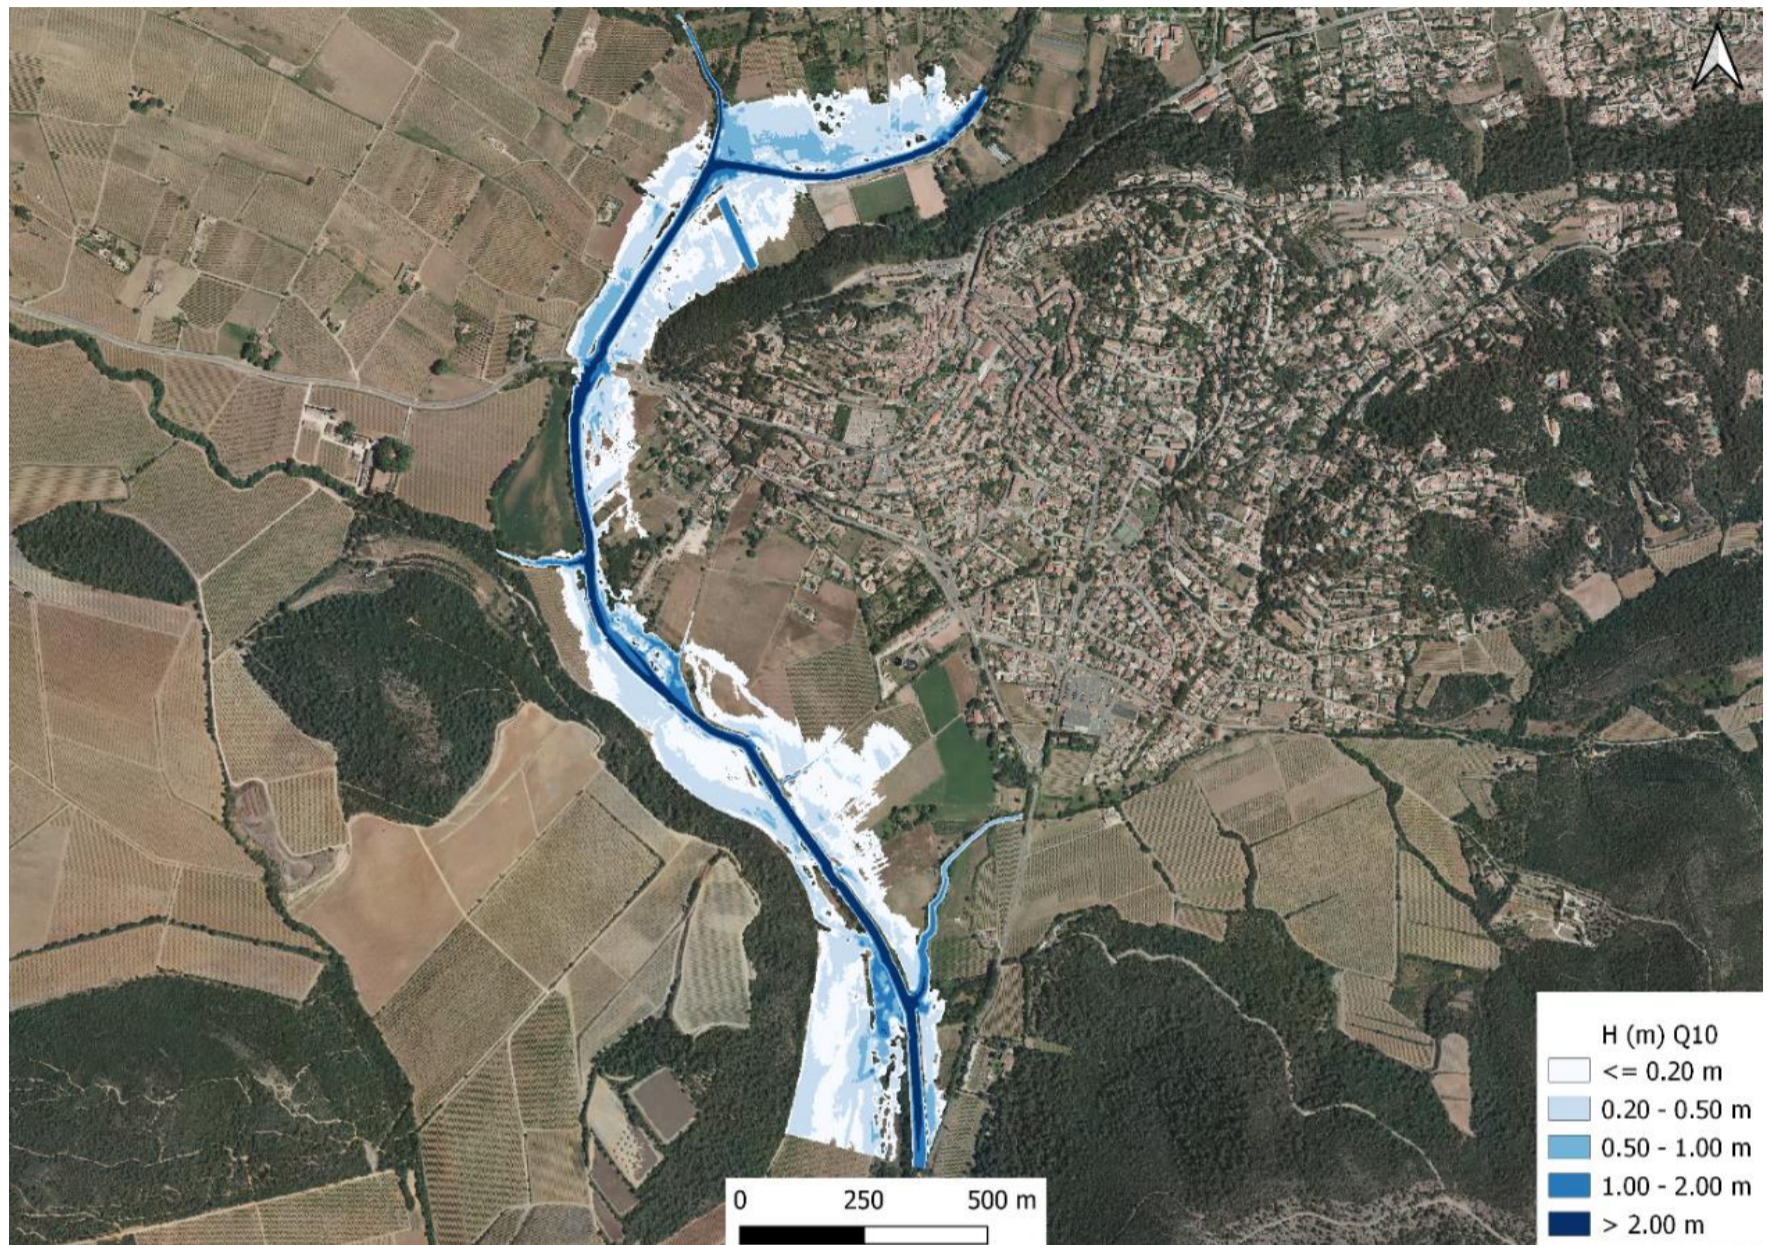
Figure 36 : Hauteurs de submersion pour une période de retour 10 ans

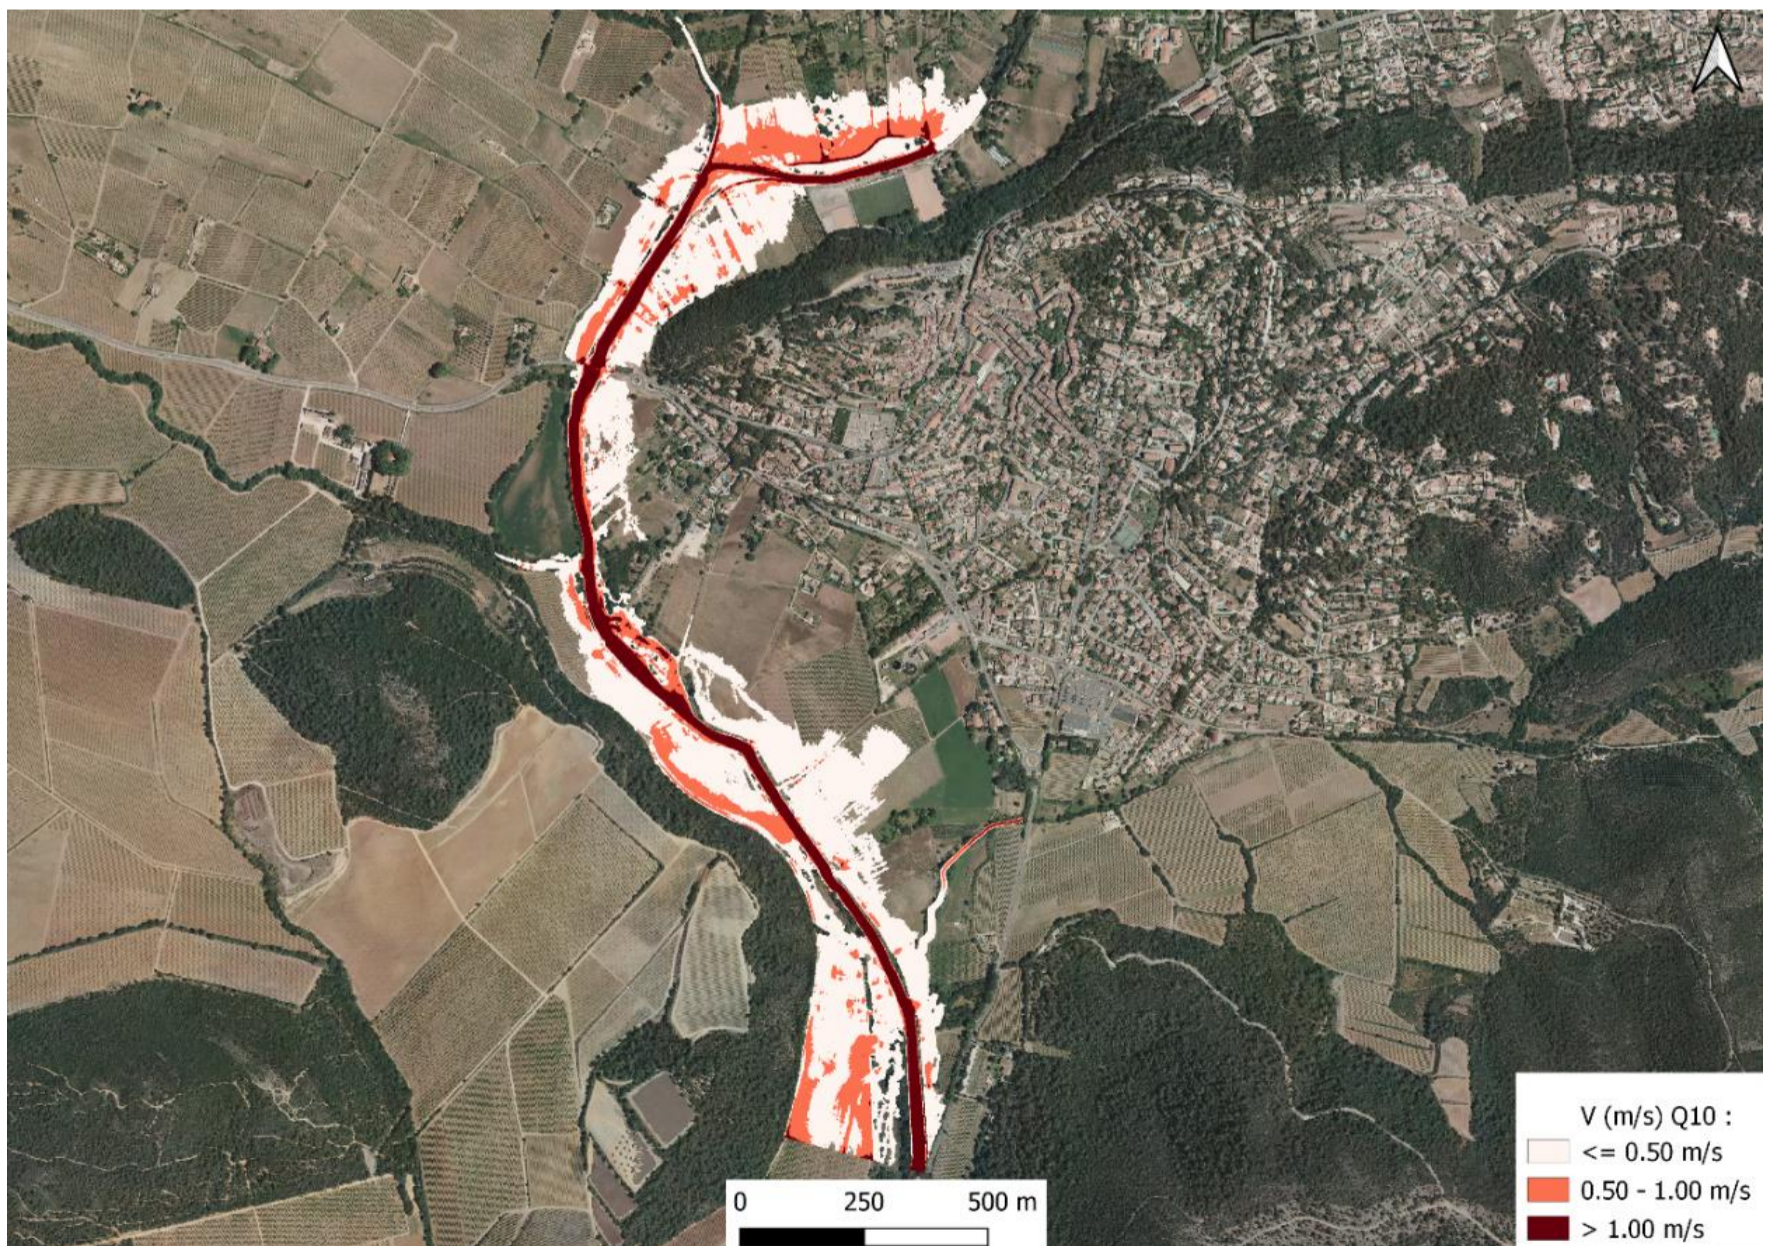
Figure 37 : Vitesses d'écoulements pour une période de retour 10 ans
