**ETUDES LOCALES D'AMELIORATION DE LA FONCTIONNALITE  
DES COURS D'EAU ET DE REDUCTION DU RISQUE INONDATION  
SUR LE BASSIN VERSANT DU GAPEAU**

## **Lot 2 – Etude locale du secteur de la Gravière à Pierrefeu-du-Var**

Mission 1 : Expertise hydraulique et hydromorphologique et  
analyse du secteur d'étude sur la commune de Pierrefeu-du-Var

*Mai 2021*

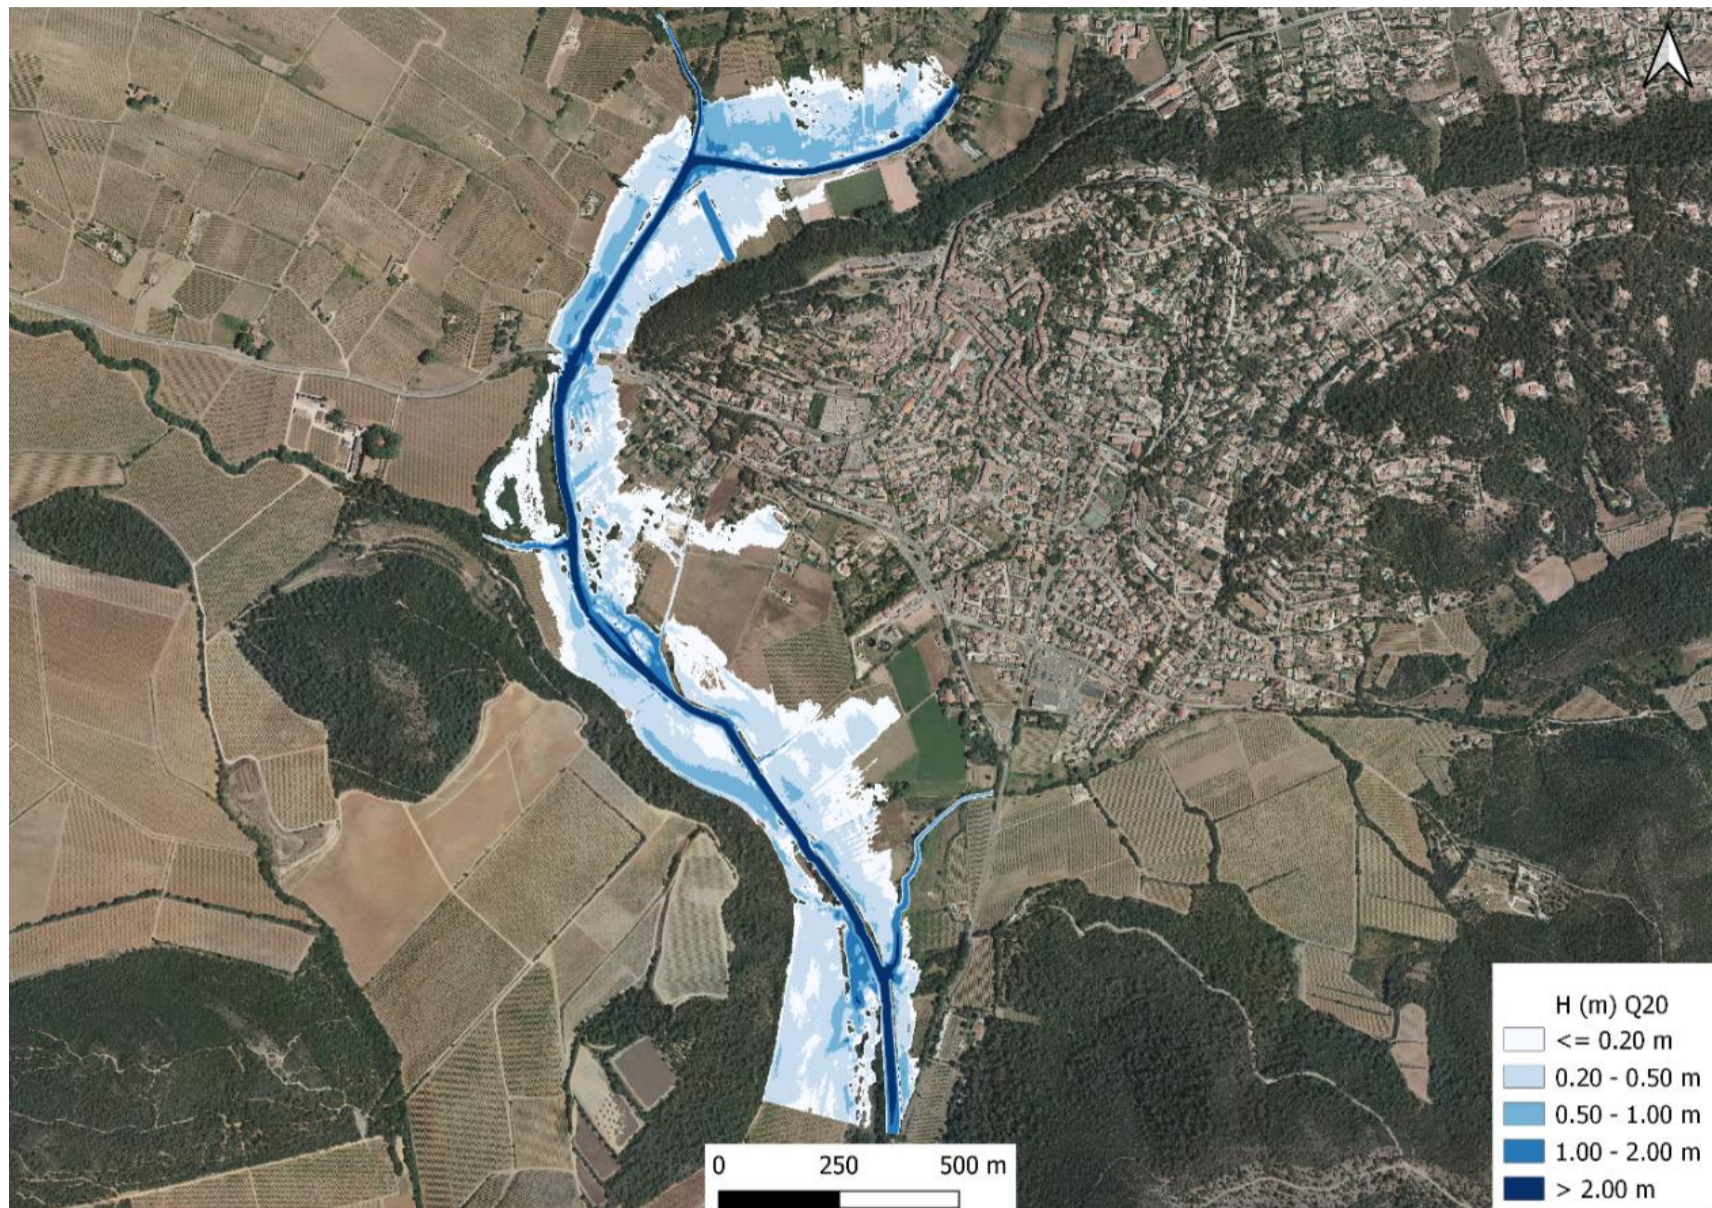
Figure 38 : Hauteurs de submersion pour une période de retour 20 ans

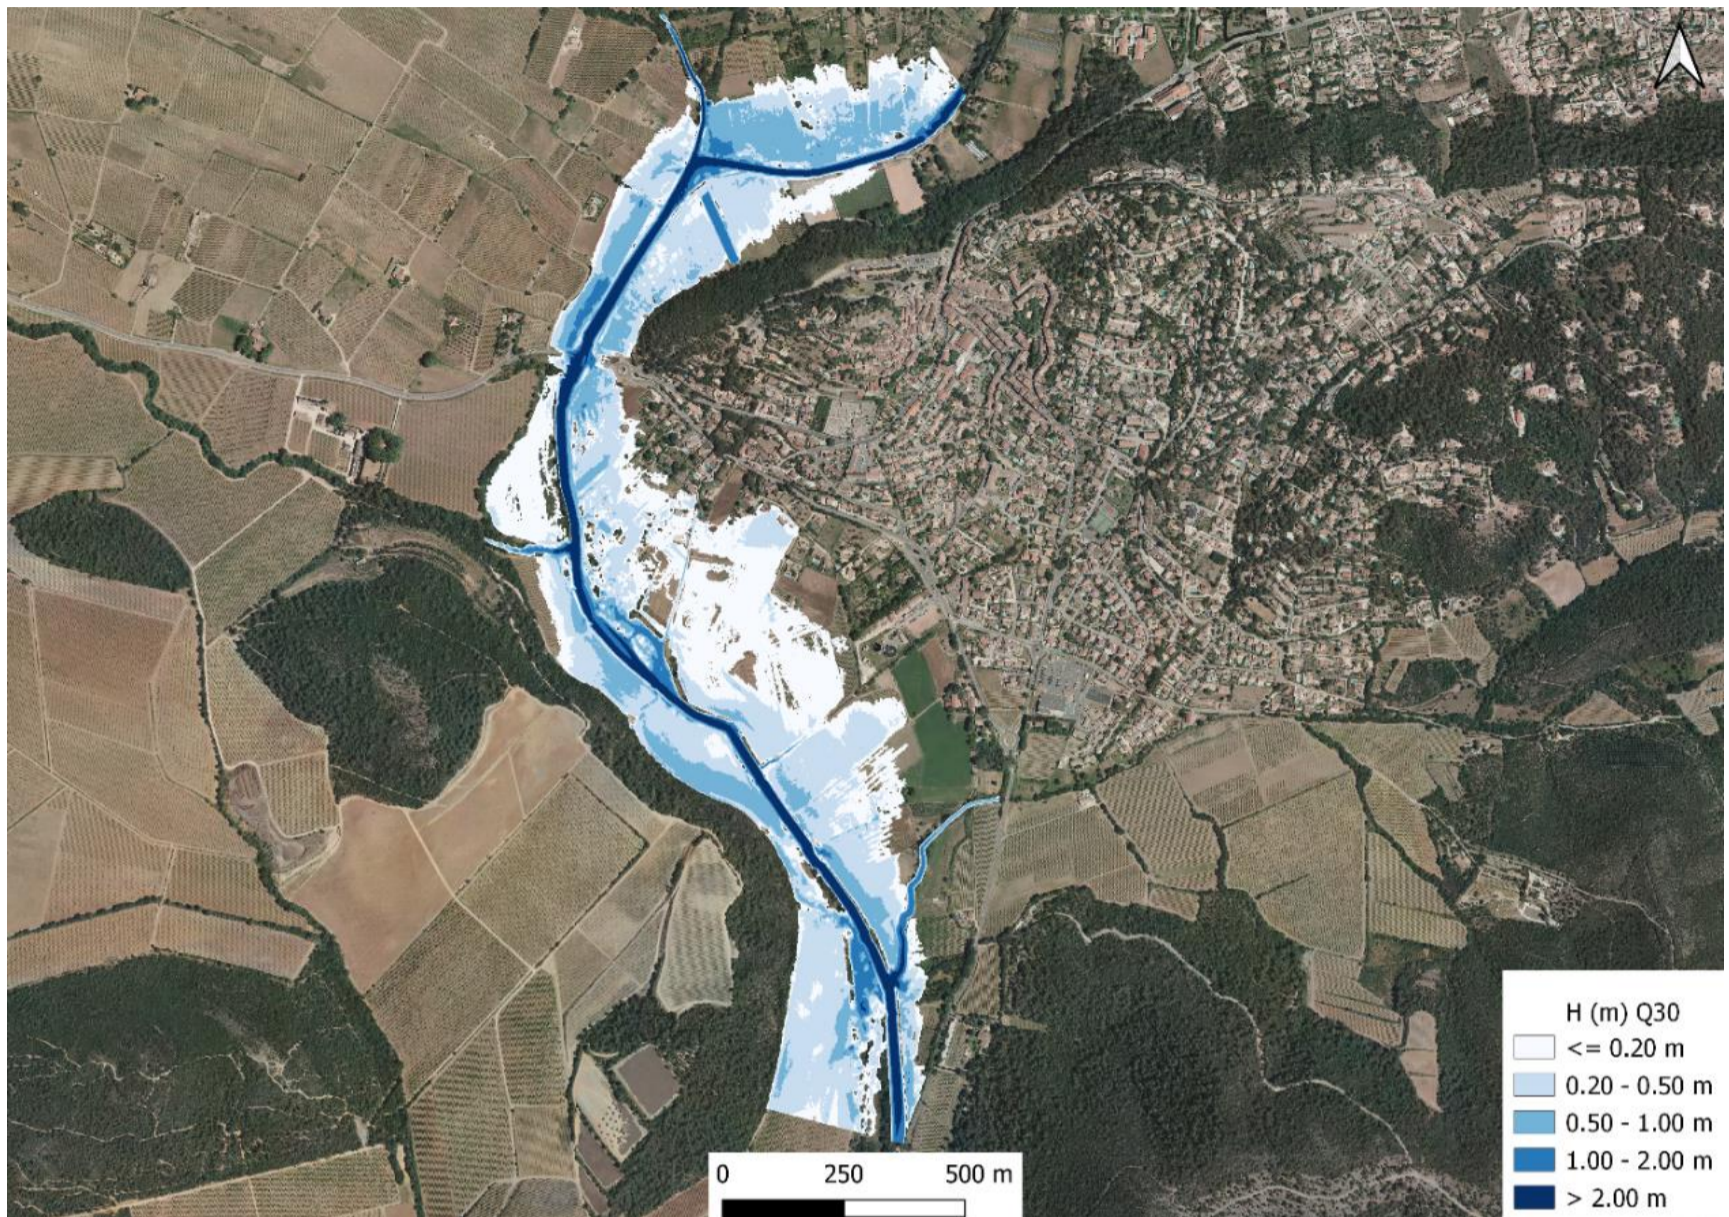
Figure 40 : Hauteurs de submersion pour une période de retour 30 ans

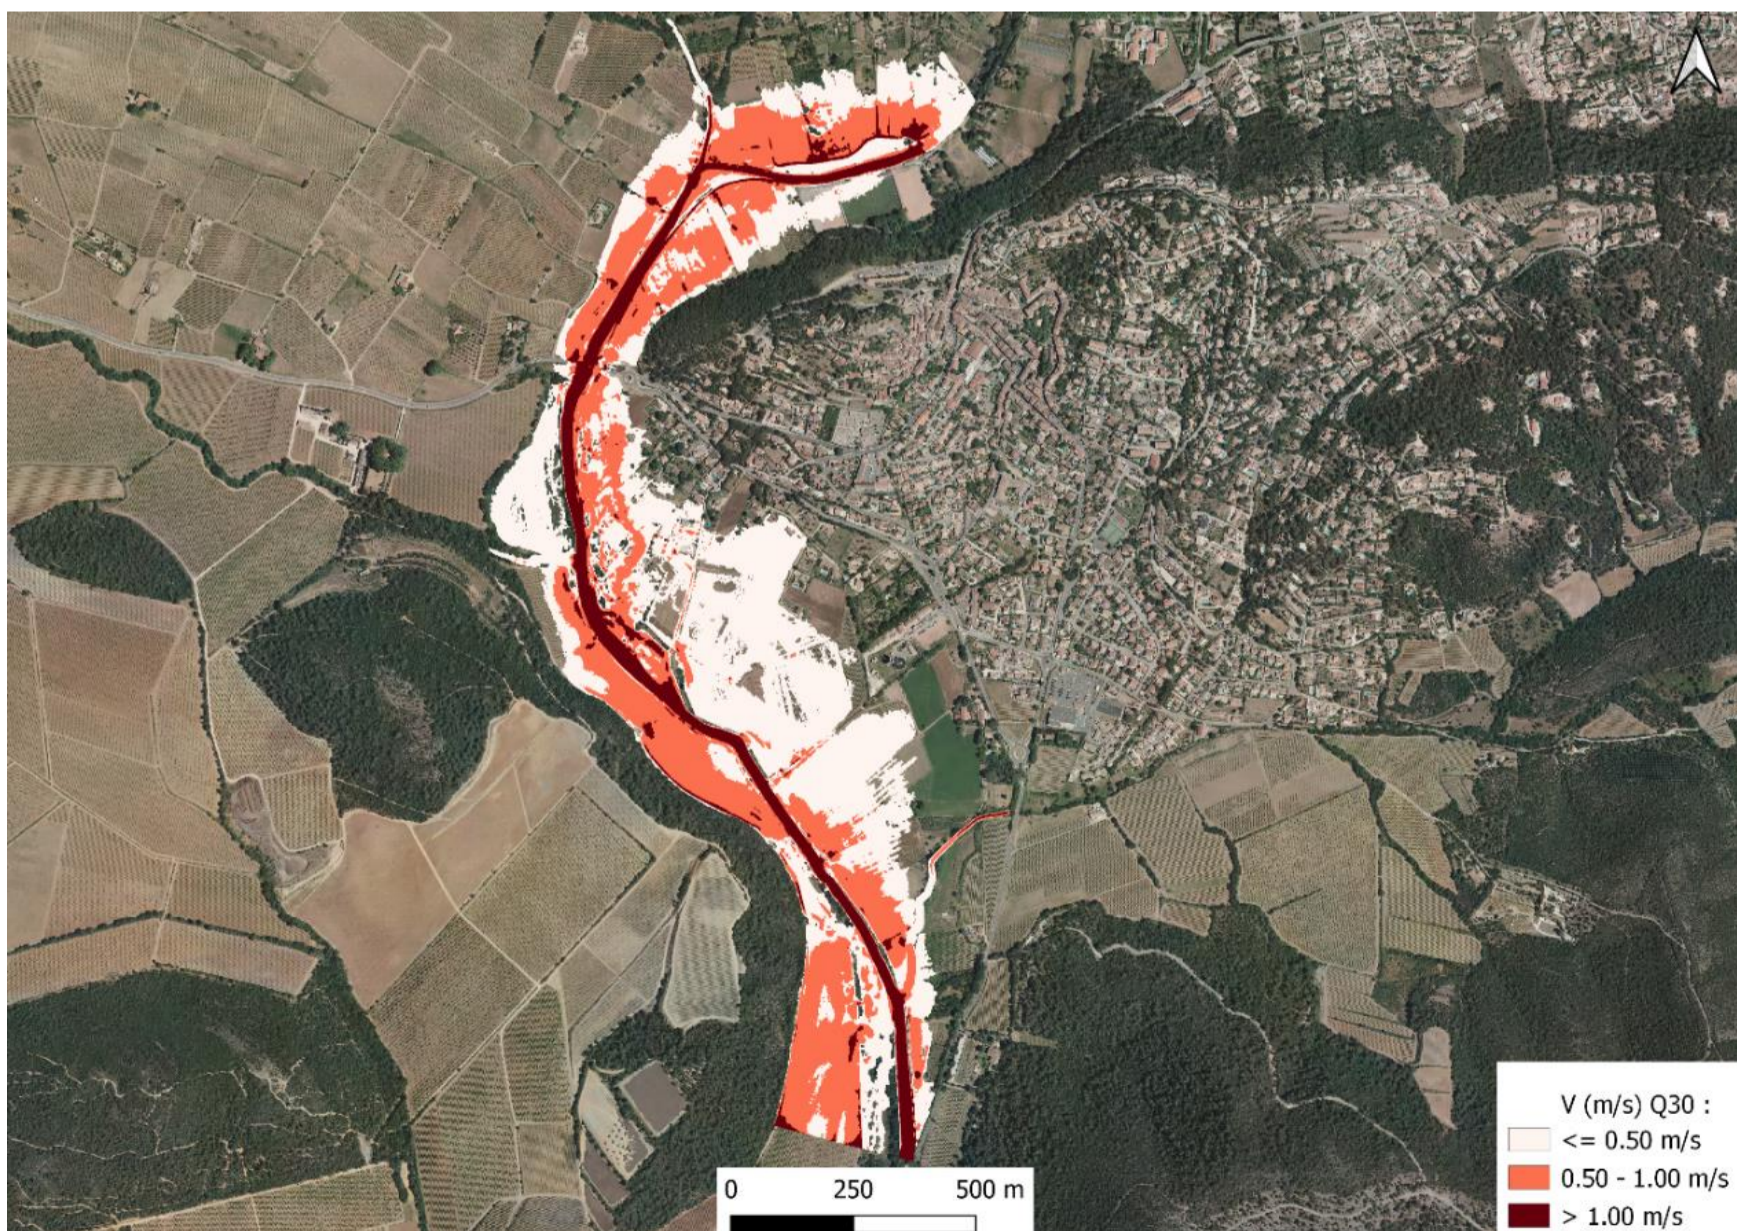
Figure 41 : Vitesses d'écoulements pour une période de retour 30 ans

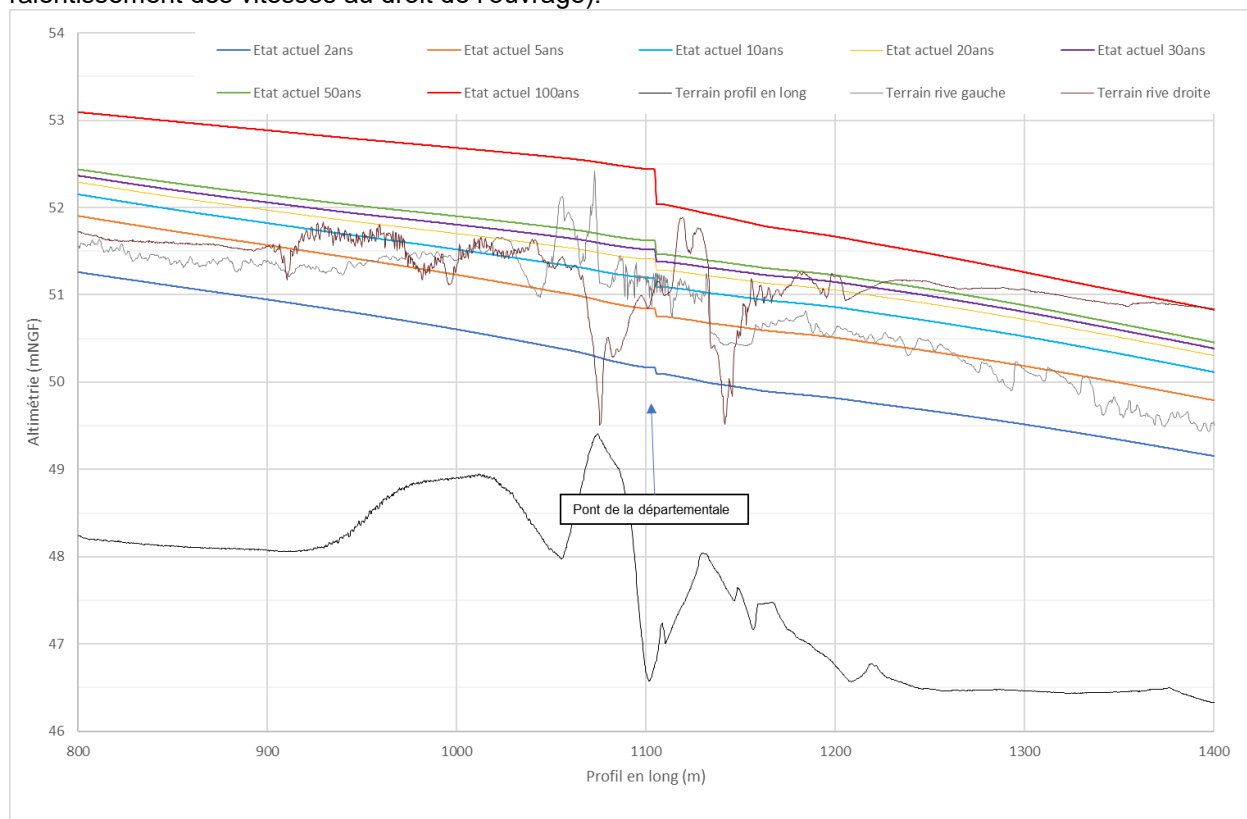
Figure 47 : Profil en long du Réal Martin – Etat actuel

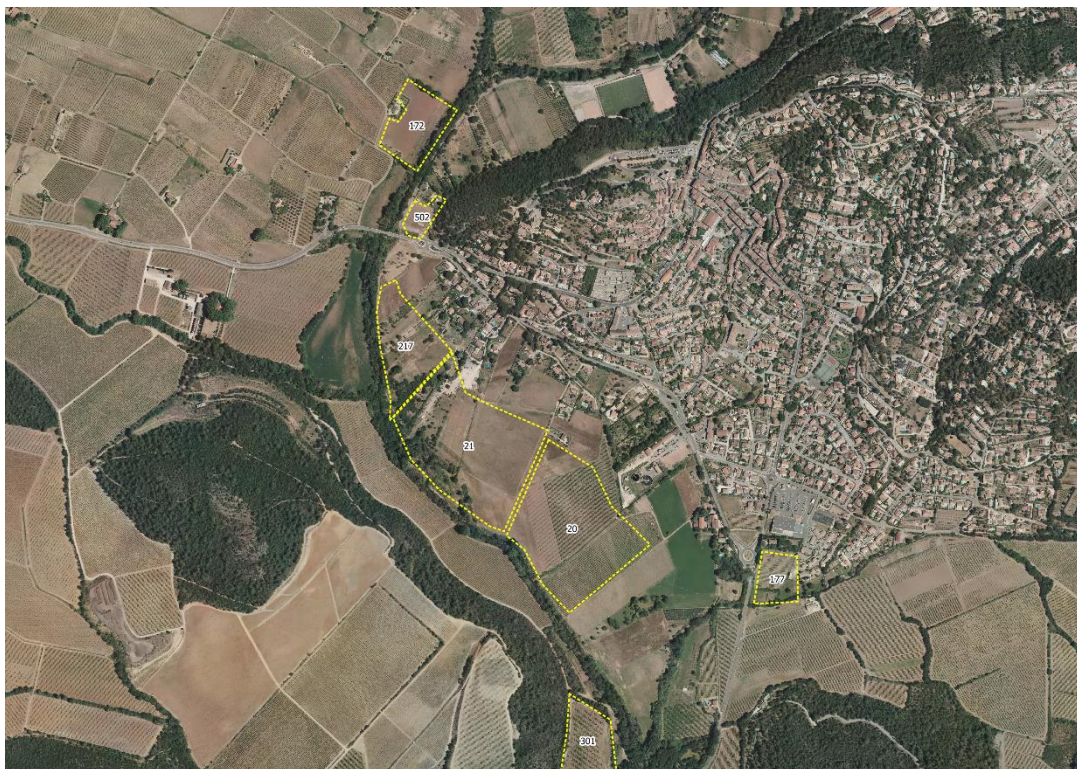
Figure 52 : Localisation des ZEC sur la commune de Pierrefeu-du-Var

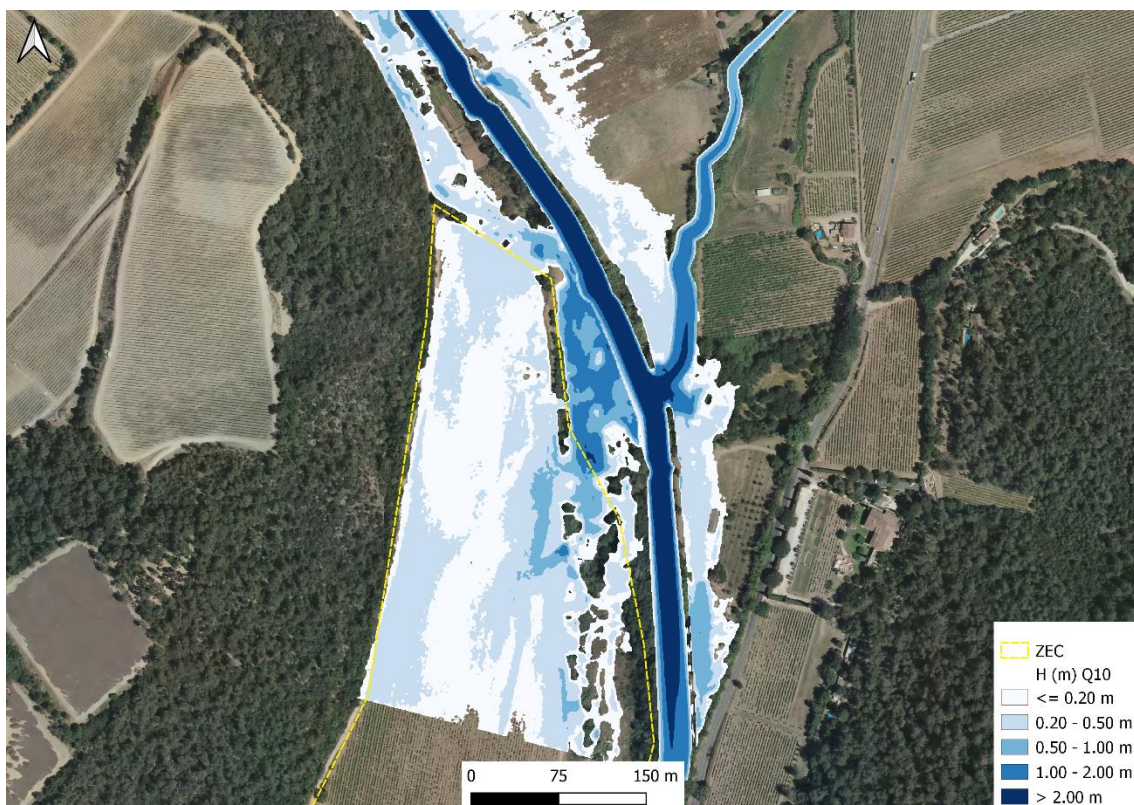
Figure 55 : Fonctionnement de la ZEC en aval du territoire communal (Q10 et Q100)
