ETUDES LOCALES D'AMELIORATION DE LA FONCTIONNALITE DES COURS D'EAU ET DE REDUCTION DU RISQUE INONDATION SUR LE BASSIN VERSANT DU GAPEAU

# Lot 2 – Etude locale du secteur de la Gravière à Pierrefeu-du-Var

Mission 3 : Programme d'aménagement au stade préliminaire

Avril 2023

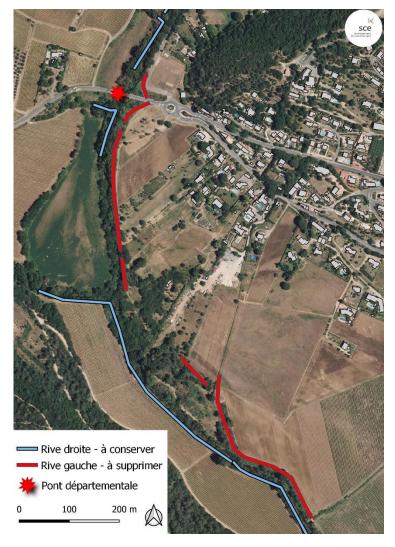
Figure 1 : Présentation des aménagements prévus - suppression des remblais en rive gauche, entretien du pont de la départementale

- Définition d'un programme d'entretien et de mesures de gestion du pont de la départementale franchissant le Réal Martin pour favoriser les écoulements en périodes de crues.
- Suppression de la totalité des merlons présents en rive gauche du Réal Martin pour favoriser la connexion lit mineur/lit majeur et ainsi restaurer l'espace de bon fonctionnement du cours d'eau.

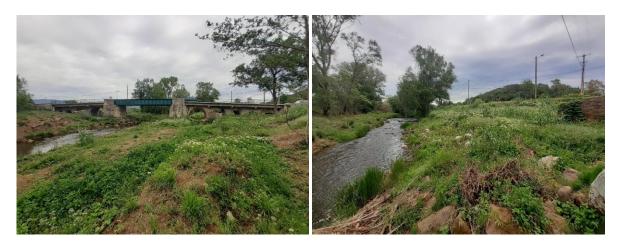
Figure 3 : (Gauche) Aval Pont ; (Droite) Amont pont. Photo prise en mai 2022

A ce jour, la totalité des buses composant l'ouvrage sont « propres » et non obstruées. Il est cependant constaté la présence d'importants atterrissements en amont et en aval des ouvrages qui limitent leur bon fonctionnement hydraulique.

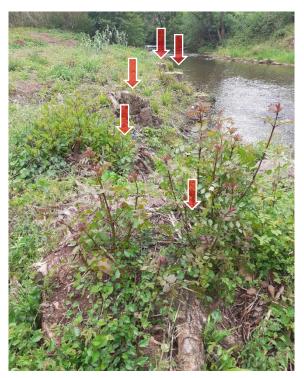
Figure 4 : Présence de souches en pied de berge limitant l'érodabilité des atterrissements.

Enfin, la présence de souches sur les atterrissements limite l'érodabilité de ces derniers et favorise leur fixation.

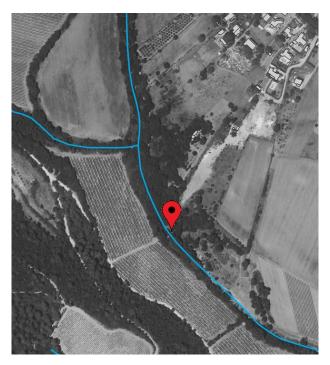
Figure 5 : Lieu de dépôt des matériaux de curage proposé

Concernant le devenir des matériaux curés, en fonction de leur volume, et en concertation avec la DDTM, ils pourront être régalés dans le lit plus en aval, au niveau de la confluence avec le MEIGE PAN, le temps qu'une crue morphogène les récupère à condition que la propriété de cette parcelle soit clairement identifiée et que les autorisations associées soient préalablement obtenues.

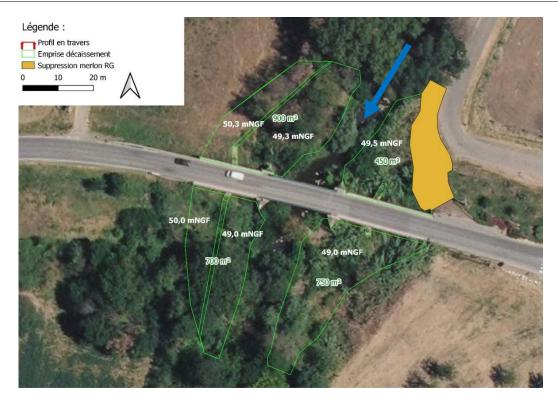
Figure 6 : Opérations de décaissement, surface (en vert) et altitude finale prévue (en blanc)

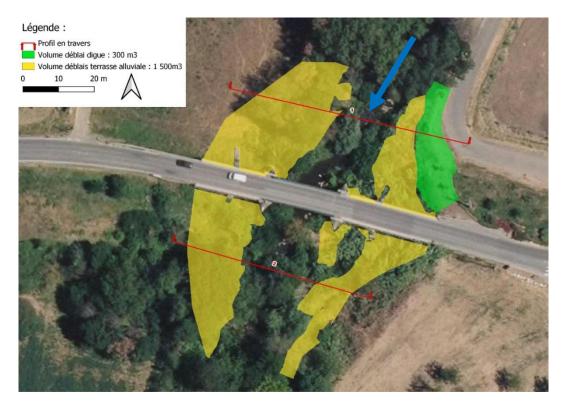
Figure 7 : Volumes de déblais liés à la suppression de la digue (en vert) et à la suppression de la terrasse alluviale (en jaune) et localisation des profils en travers présentés ci-après

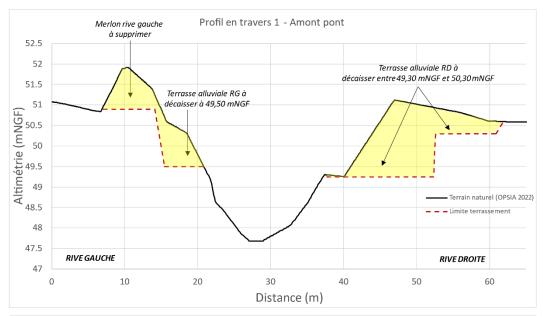
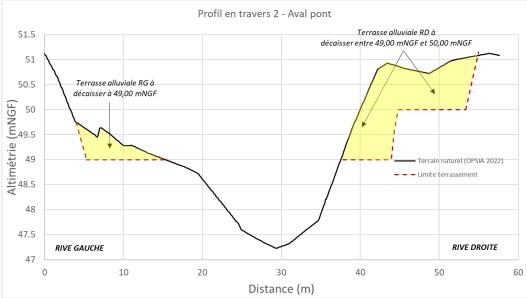
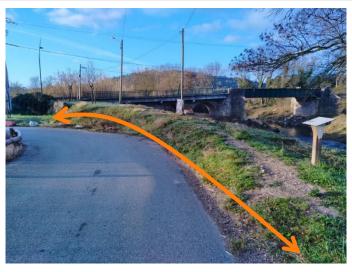
Figure 8 : Merlon à supprimer, profils en travers 1 et 2 et photographie du site

- Suppression du merlon rive gauche amont représentant un volume d'environ 280 m³.
- Suppression de la totalité des souches installées sur ces terrasses,

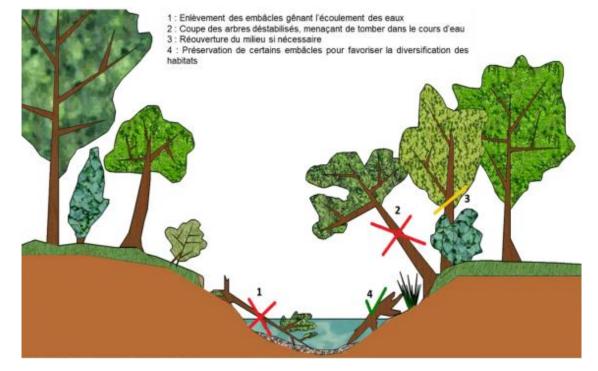
Figure 9 : Schéma type d'entretien de la ripisylve (source : SISN)

- Le débroussaillage de la végétation arbustive doit être réalisé si cette dernière empiète sur le lit mineur du cours d'eau ou gêne l'entretien. Il permettra également de limiter la prolifération des broussailles et des ronciers et d'assurer le renouvellement des arbres et arbrisseaux.

- Le retrait d'embâcles vise à extraire les obstacles végétaux tombés dans le lit, emportés lors des crues ou déposés sur les berges. Cette gestion des embâcles doit être raisonnée. Le retrait doit s'effectuer lorsque les embâcles constituent ou peuvent créer un risque pour des enjeux à proximité.

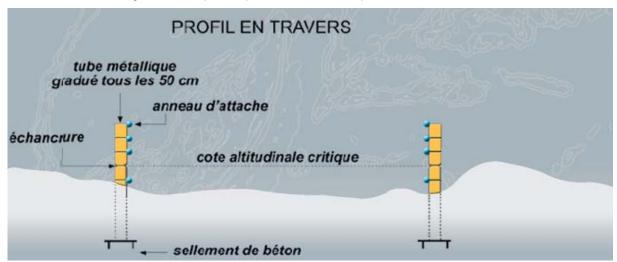
Figure 11 : Dispositif de suivi topographique proposé pour des plages de dépôt sur la haute Drôme (AFB 2011, Liébault et al., 2002)

On peut considérer qu'une intervention est nécessaire si les atterrissements ont une altimétrie supérieure au fil d'eau des buses du pont et/ou que la pente moyenne du lit moyen soit inférieure à 0,46%.

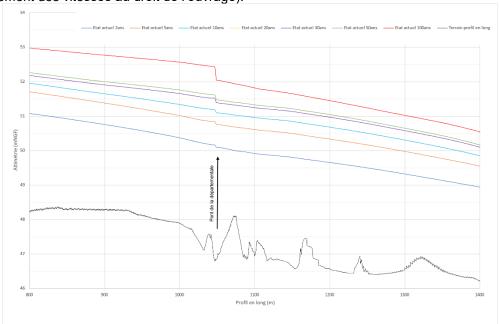
Figure 12 : Profil en long du Réal Martin - Etat actuel

Les résultats de la mission 1 avaient mis en exergue qu'à partir d'une occurrence trentennale, le pont commence à avoir un très léger impact sur les écoulements (augmentation légère des hauteurs et ralentissement des vitesses au droit de l'ouvrage).

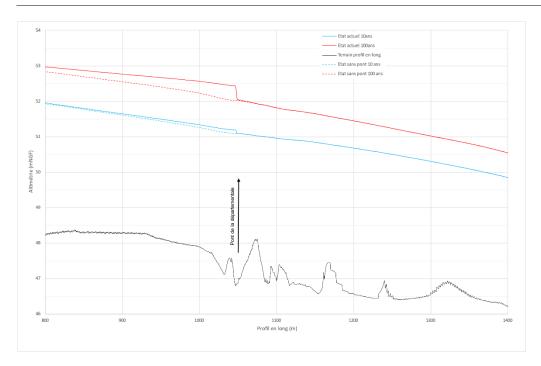
Figure 14: Profil en long du Réal Martin - Comparaison Etat actuel/Etat sans pont

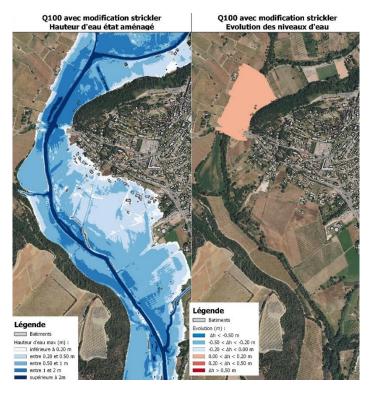
Figure 15 : Hauteurs d'eau et différence de hauteurs d'eau pour la crue centennale pour le scénario de modification des Strickler du pont

Les mesures d'entretien du cours d'eau et de gestion des atterrissements permettront donc de limiter la réhausse des hauteurs d'eau en amont du pont. L'impact hydraulique est donc positif.

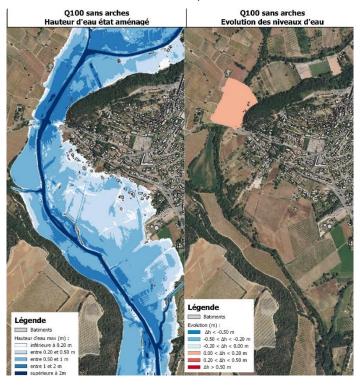
Figure 16 : Hauteurs d'eau et différence de hauteurs d'eau pour la crue centennale pour le scénario de suppression des arches

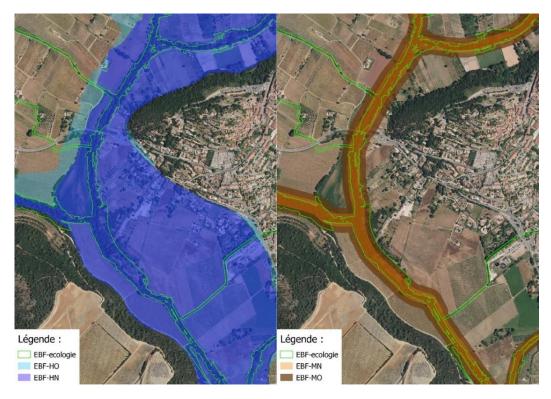
Figure 17 : Délimitation des EBF hydraulique (figure gauche) et morphologique (figure droite) sur le secteur de Pierrefeu-du-Var.

La suppression des atterrissements et l'entretien du pont auront un impact neutre sur l'EBF.

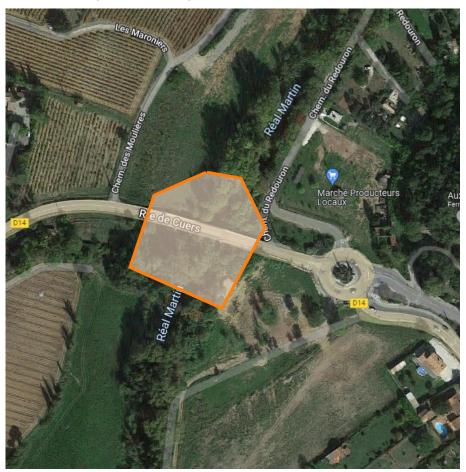
Figure 18 : Emprises des demandes de Déclaration de Travaux réalisées en septembre 2022

Après envoie des Déclarations de Travaux (DT) sur le portail Sogelink, les réponses des différents exploitants de réseaux sont présentées ci-après.

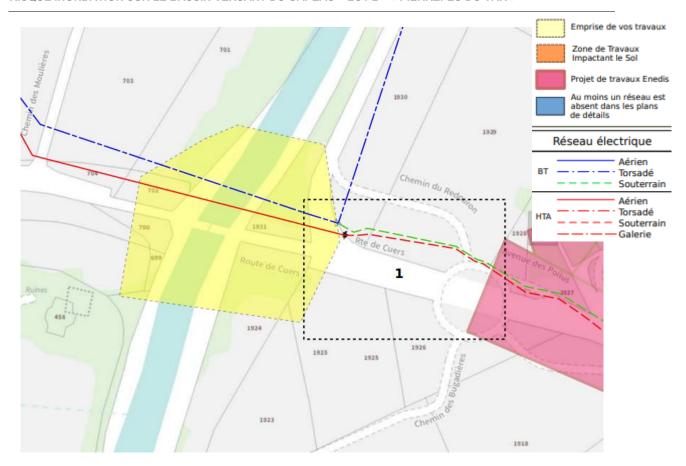
Figure 19 : Emplacement des réseaux ENEDIS, cadre 1 = zoom figure ci-après (source : ENEDIS)

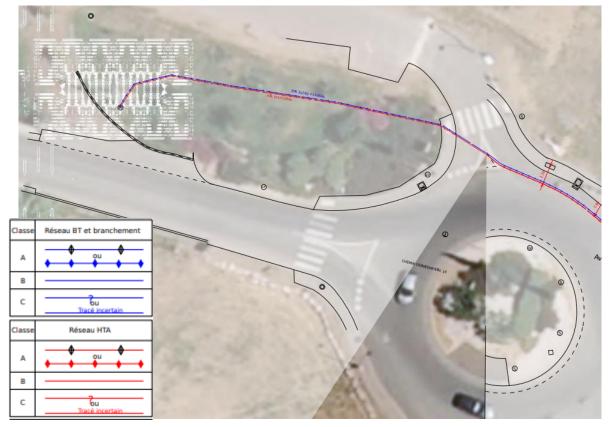
Figure 20 : Détail des réseaux ENEDIS enterrés (source : ENEDIS)

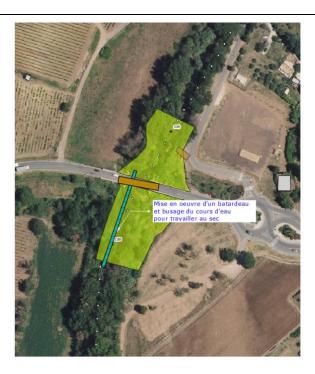
## MR5 - Mise en place de barrages filtrants en aval de la zone de chantier

Les travaux réalisés dans le lit du cours d'eau peuvent entrainer des matières en suspension dans l'eau (MES) et ainsi altérer significativement la qualité du cours d'eau pour la faune piscicole mais aussi pour la faune aquatique en général. Des bassins de décantation couplés à des barrages filtrants seront mis en place en aval des zones de travaux.

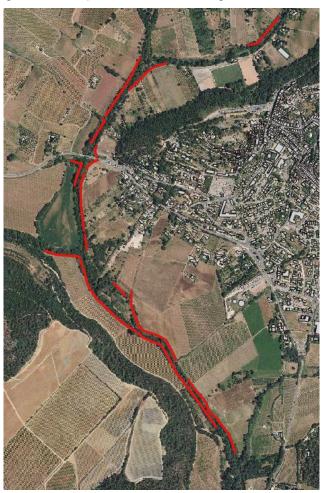
Figure 24 : Localisation des remblais (traits rouge) en lit majeur du Réal Martin à Pierrefeu-du-Var

Les visites sur site ont permis d'identifier approximativement **3650 m** de remblais installés de part et d'autre du Réal Martin (figure ci-contre) dont **1570 m** en rive gauche.

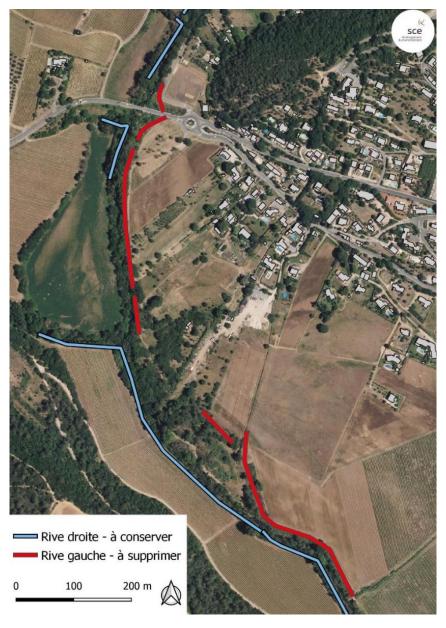
Figure 25 : Localisation des remblais à supprimer en rive gauche (rouge) et à conserver en rive droite (bleu)

Il est donc prévu dans ce rapport d'étudier la suppression des **remblais en rive gauche** uniquement pour un linéaire de près de **1 570 m** et un volume de terrassement estimé en première analyse à **7 500 m³**.

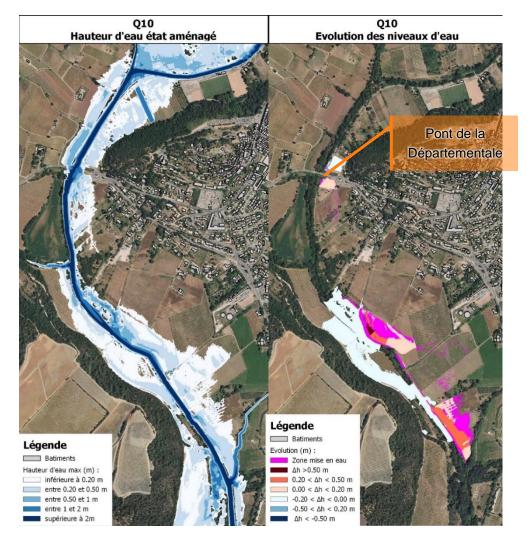
Figure 26 : Hauteurs d'eau et évolution des niveaux d'eau pour la crue décennale

L'analyse hydraulique permet d'estimer que pour **une crue décennale**, la suppression des remblais en rive gauche permet d'abaisser les lignes d'eau d'une dizaine de centimètres en rive gauche en amont direct du pont de la départementale (Figure 26). En revanche, juste en aval du pont de la départementale, une réhausse de moins de 10 cm (7cm en moyenne) est observée (Figure 26).

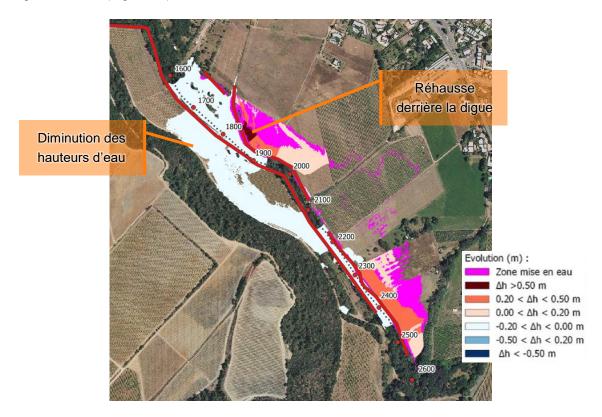
Figure 27 : Evolution des niveaux d'eau pour la crue décennale, zoom sur les pm 1600 à 2600

Une évolution des niveaux d'eau se produit principalement entre les pm 1600 et 2600. Sur 1km, les niveaux d'eau sont abaissés en rive droite d'environ 10 cm qui correspond à une surface de 3.4 ha de terres viticoles. En rive gauche, une réhausse s'effectue pouvant atteindre jusque 50cm en arrière de la digue existante (Figure 27).

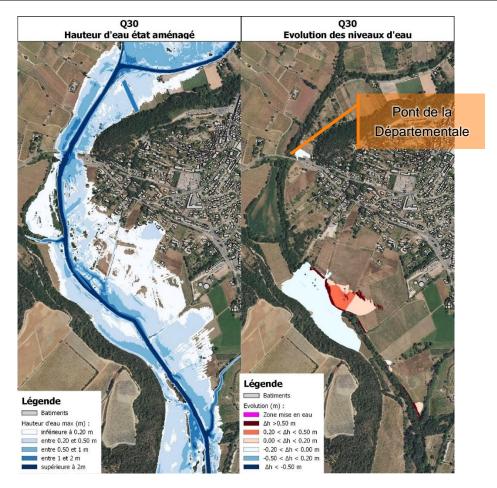
Figure 28 : Hauteurs d'eau et évolution des niveaux d'eau pour la crue trentennale

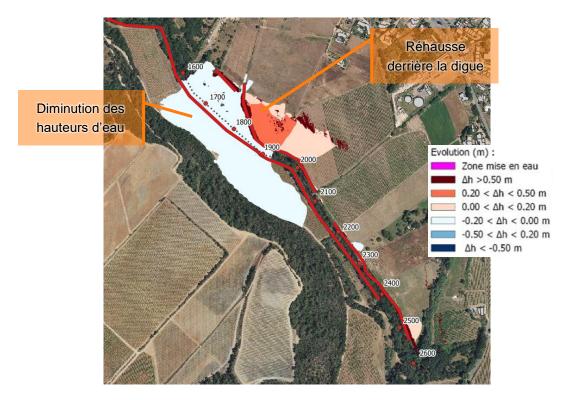
Figure 29 : Evolution des niveaux d'eaux pour la crue trentennale, zoom sur le pm 1600 à 2600

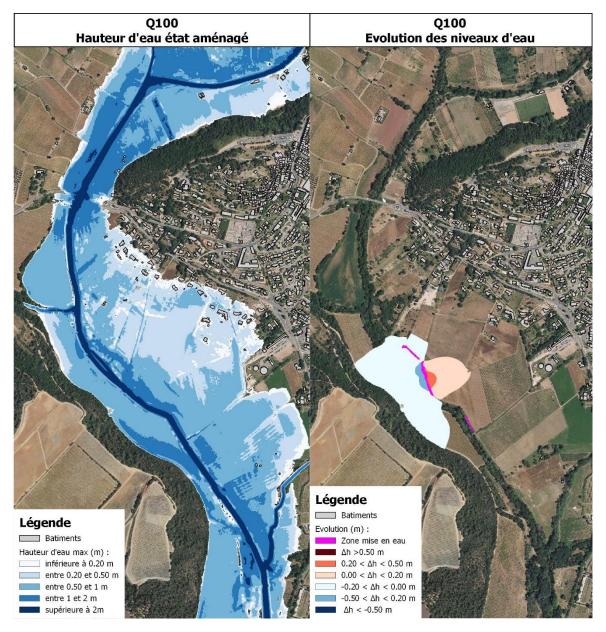
Figure 30 : Hauteurs d'eau et évolution des niveaux d'eau pour la crue centennale

La **crue centennale** ne provoque une différence de ligne d'eau qu'entre le pm 1600 et 2000. Comme précédemment, on observe une diminution de la ligne d'eau en rive droite d'une quinzaine de centimètres. Les lignes d'eau sont réhaussées en aval de la digue d'une dizaine de cm en moyenne sur 3.9 ha de vignes. L'emprise de crue reste la même.

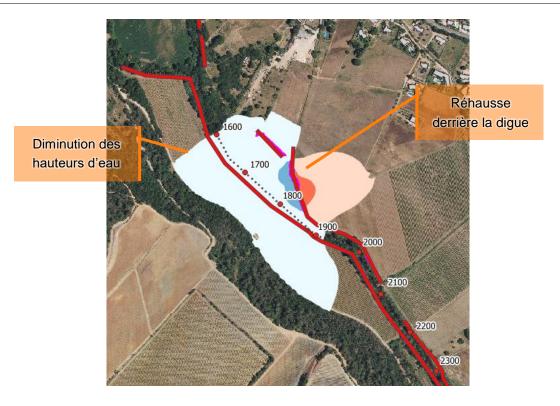
Figure 31 : Evolution pour la crue centennale, zoom sur le pm 1600 à 2000

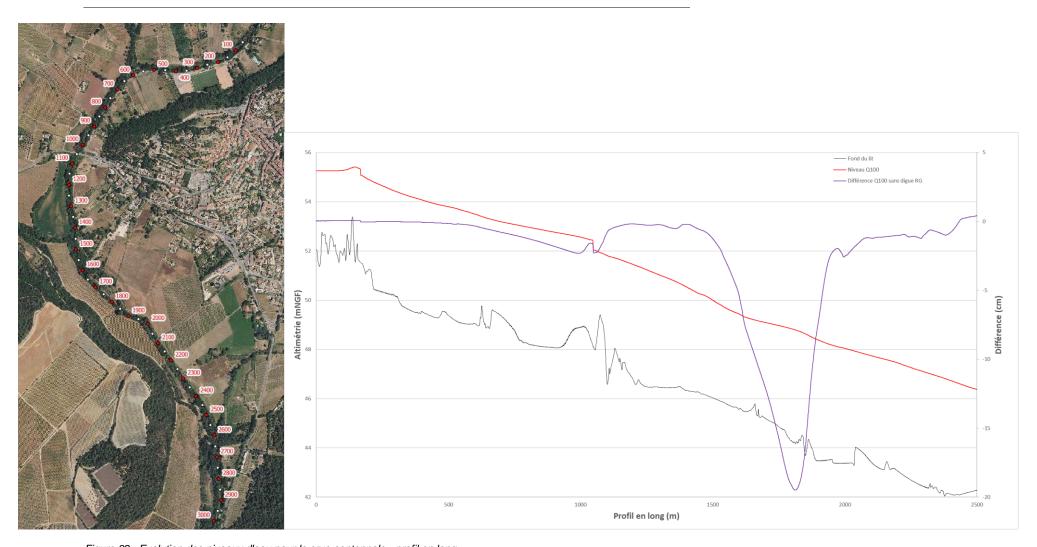
Figure 32 : Evolution des niveaux d'eau pour la crue centennale - profil en long

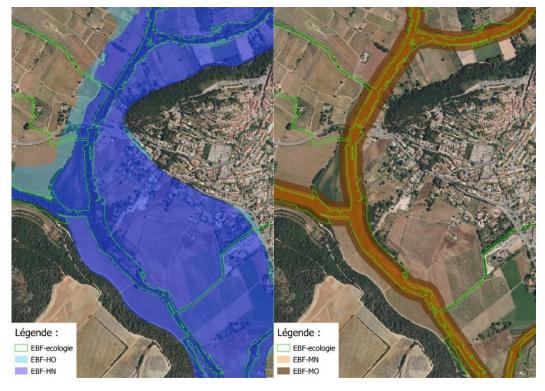
Figure 33 : Délimitation des EBF hydraulique (figure gauche) et morphologique (figure droite) sur le secteur de Pierrefeu-du-Var

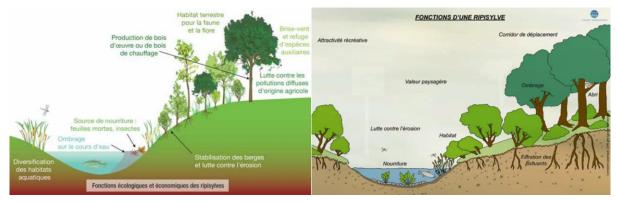
Figure 34 : Schéma de présentation de ripisylve fonctionnelle (source : CRPF Picardie, AERMC)

En complément, des plantations d'hélophytes pourront être réalisées sur les berges du cours d'eau aménagées. Ces plantations seront suffisamment denses pour assurer une couverture rapide des terrains (6 unités/ m²) et basées sur des essences locales.

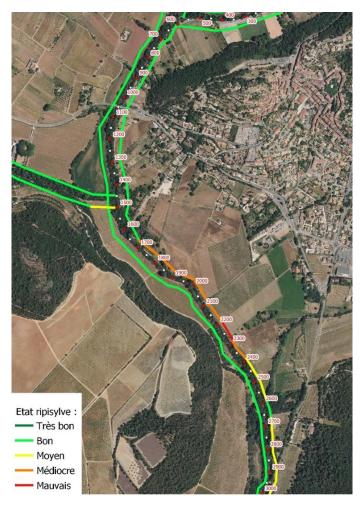
Figure 35 : Etat de la ripisylve évalué par LINDENIA (2015) et confirmé suite aux visites sur site.

La suppression des remblais devra s'attacher à conserver les arbres présents sur les ouvrages pour ne pas dégrader le corridor biologique actuel.
