**ETUDES LOCALES D'AMELIORATION DE LA FONCTIONNALITE
DES COURS D'EAU ET DE REDUCTION DU RISQUE INONDATION
SUR LE BASSIN VERSANT DU GAPEAU**

Lot 1 – Real Collobrier dans la traversée de Collobrières

Mission 2 : Programme d'aménagement et de restauration du
secteur d'étude

Février 2023

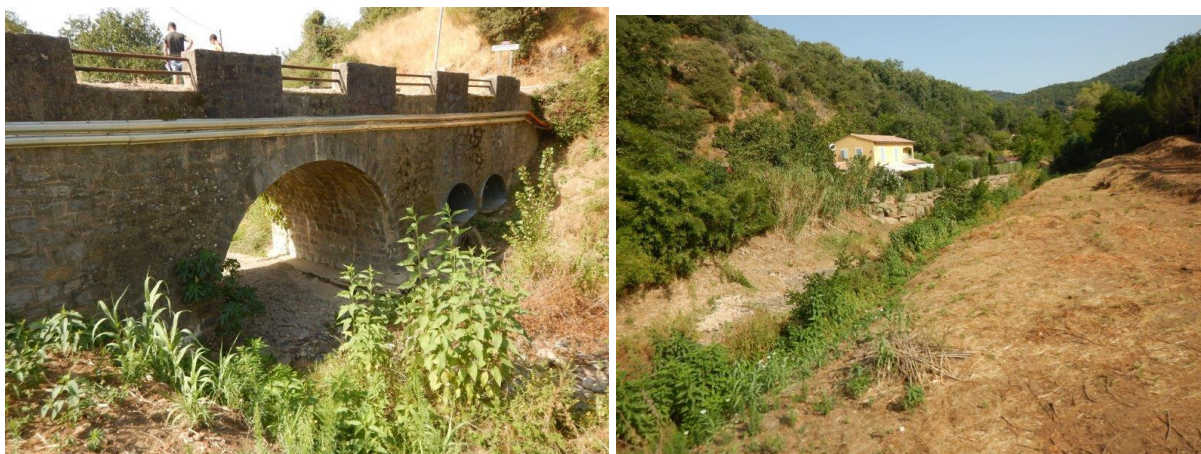
- ▶ **Secteur en amont du pont Sainte-Anne** situé en amont de la traversée urbaine de Collobrières. Sur ce secteur, une maison est située en rive droite en amont de l'ouvrage de franchissement. Cette maison a été touchée à plusieurs reprises par les inondations du Réal Collobrier (2011, 2014 et 2019).

- **Secteur en amont de la STEP** situé en aval de la traversée urbaine de Collobrières. Sur ce secteur, plusieurs enjeux sont exposés aux inondations par débordement du Réal Collobrier : la STEP, la déchèterie communale et 2 habitations.

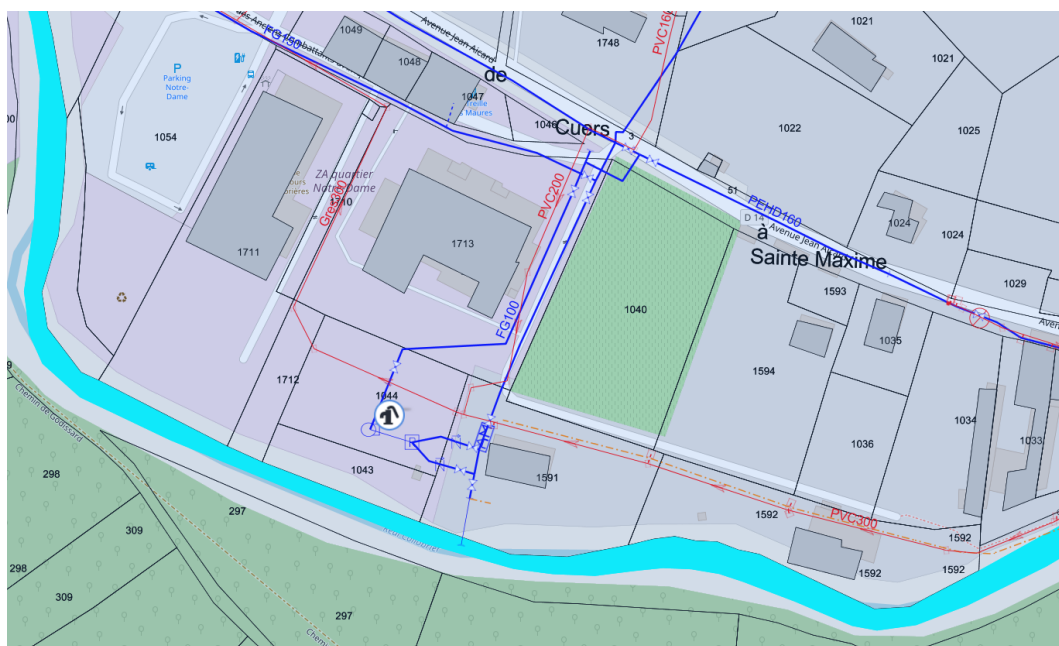
Figure 8 : Identification des réseaux sur le secteur

- ▶ Présence de nombreux réseaux et localisation de la station de pompage AEP ;
- ▶ Place disponible sur le parking réduite.

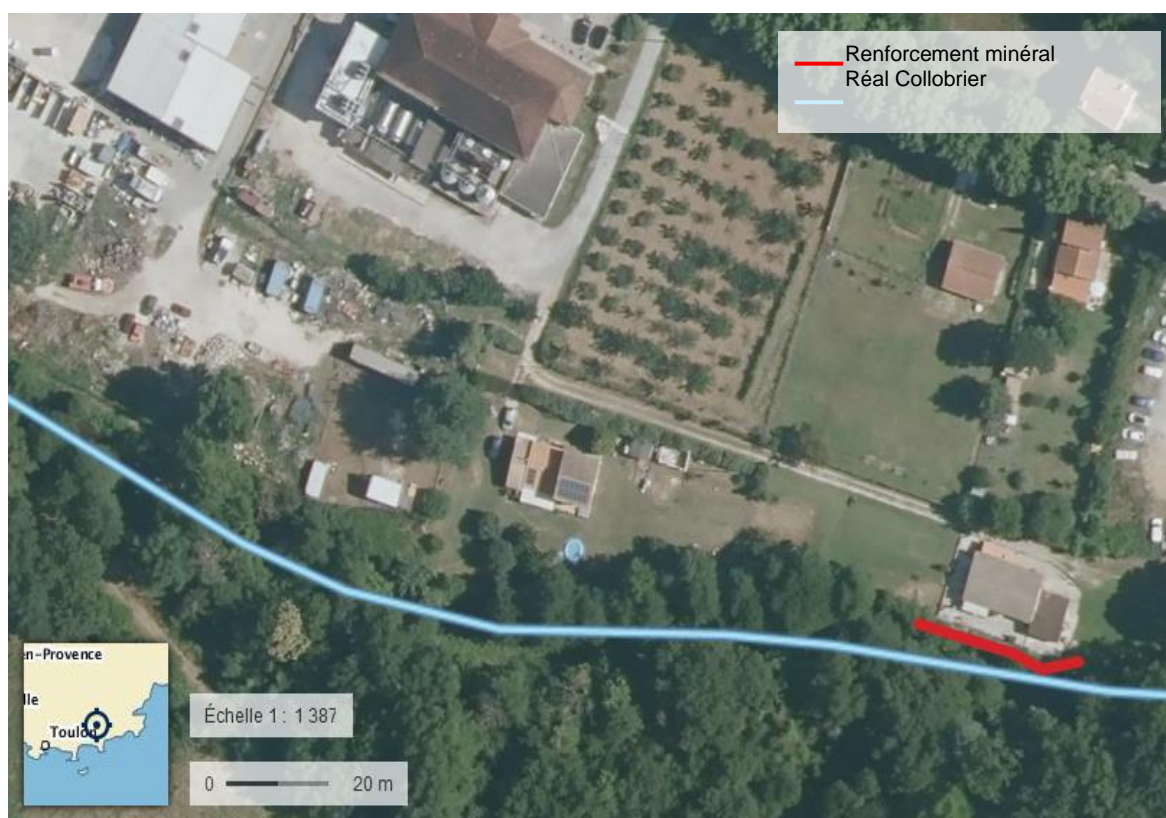
Figure 9 : Localisation du renforcement de la berge (Source : Géoportail/IGN/CRIGE-PACA)

En parallèle, il est nécessaire de stopper les phénomènes d'érosions présents au niveau de la berge de Monsieur CIMAN et ce afin d'éviter la progression du phénomène en direction de l'habitation. On rappelle que depuis 1994, près de 400 m² de terrain ont été érodés à la suite des trois dernières grandes crues (2011, 2014, 2019).

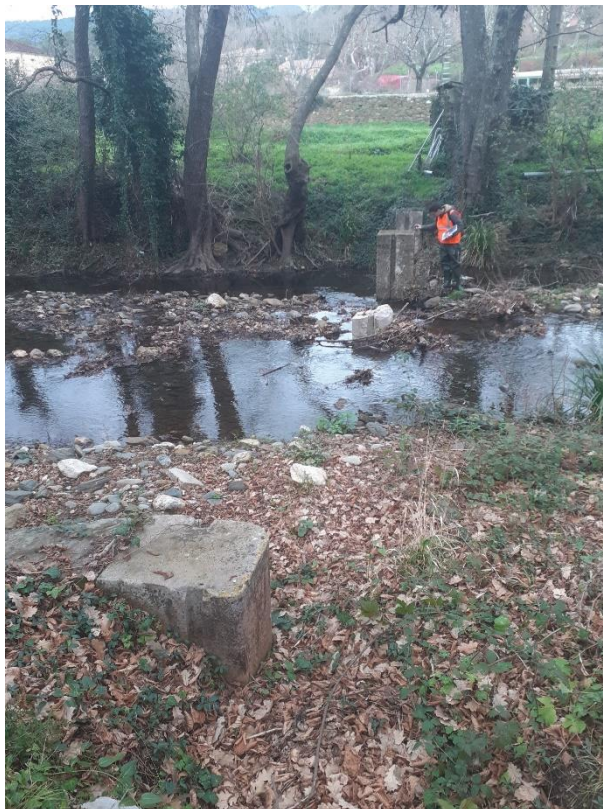
Figure 14 : Ancien seuil à supprimer

En complément des mesures sur la végétation présentée supra, ce scénario de renaturation prendra en considération la suppression de l'ancien barrage présent en aval direct des propriétaires. La suppression de cet ouvrage permettra d'améliorer l'EBF morphologique en supprimant un point dur pouvant avoir un impact sur la mobilité longitudinale du cours d'eau.

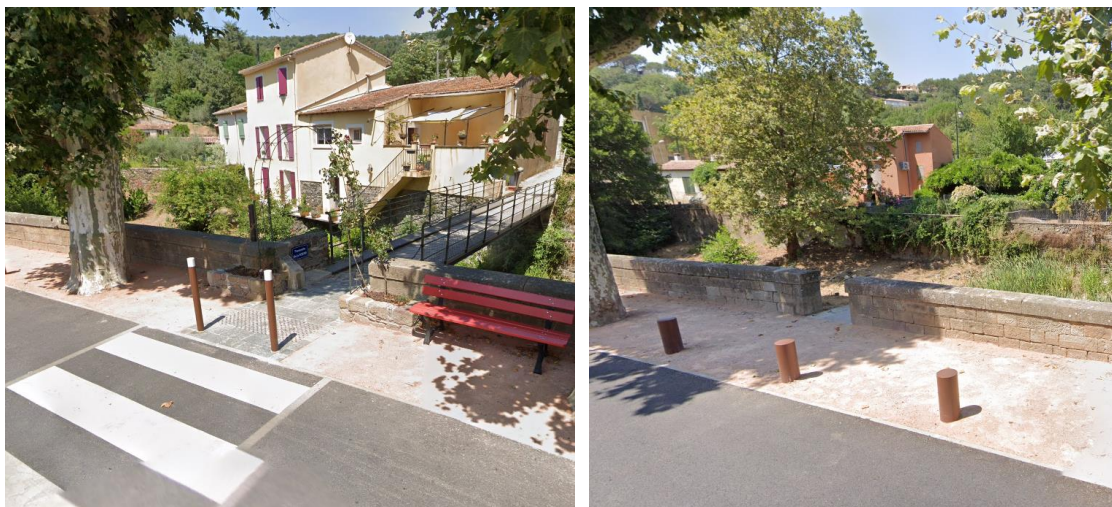
Figure 19 : Exemple de discontinuités observées sur les murs installés en crête de berge

Pour cette occurrence de crue, le Réal Collobrier s'écoule au travers les discontinuités présentes régulièrement le long du mur installé en crête de berge.

Pour se prémunir de ces venues d'eau dans le centre urbain, la commune envisage la mise en place de batardeaux amovibles au niveau des différentes ouvertures existantes le long de l'avenue Charles Caminat.
