Commune de Signes

Etude globale du Latay à Signes

Phase 1 : Expertise et analyse du secteur d'étude
Option 1 : Modélisation hydraulique

Rapport d'études indice 2

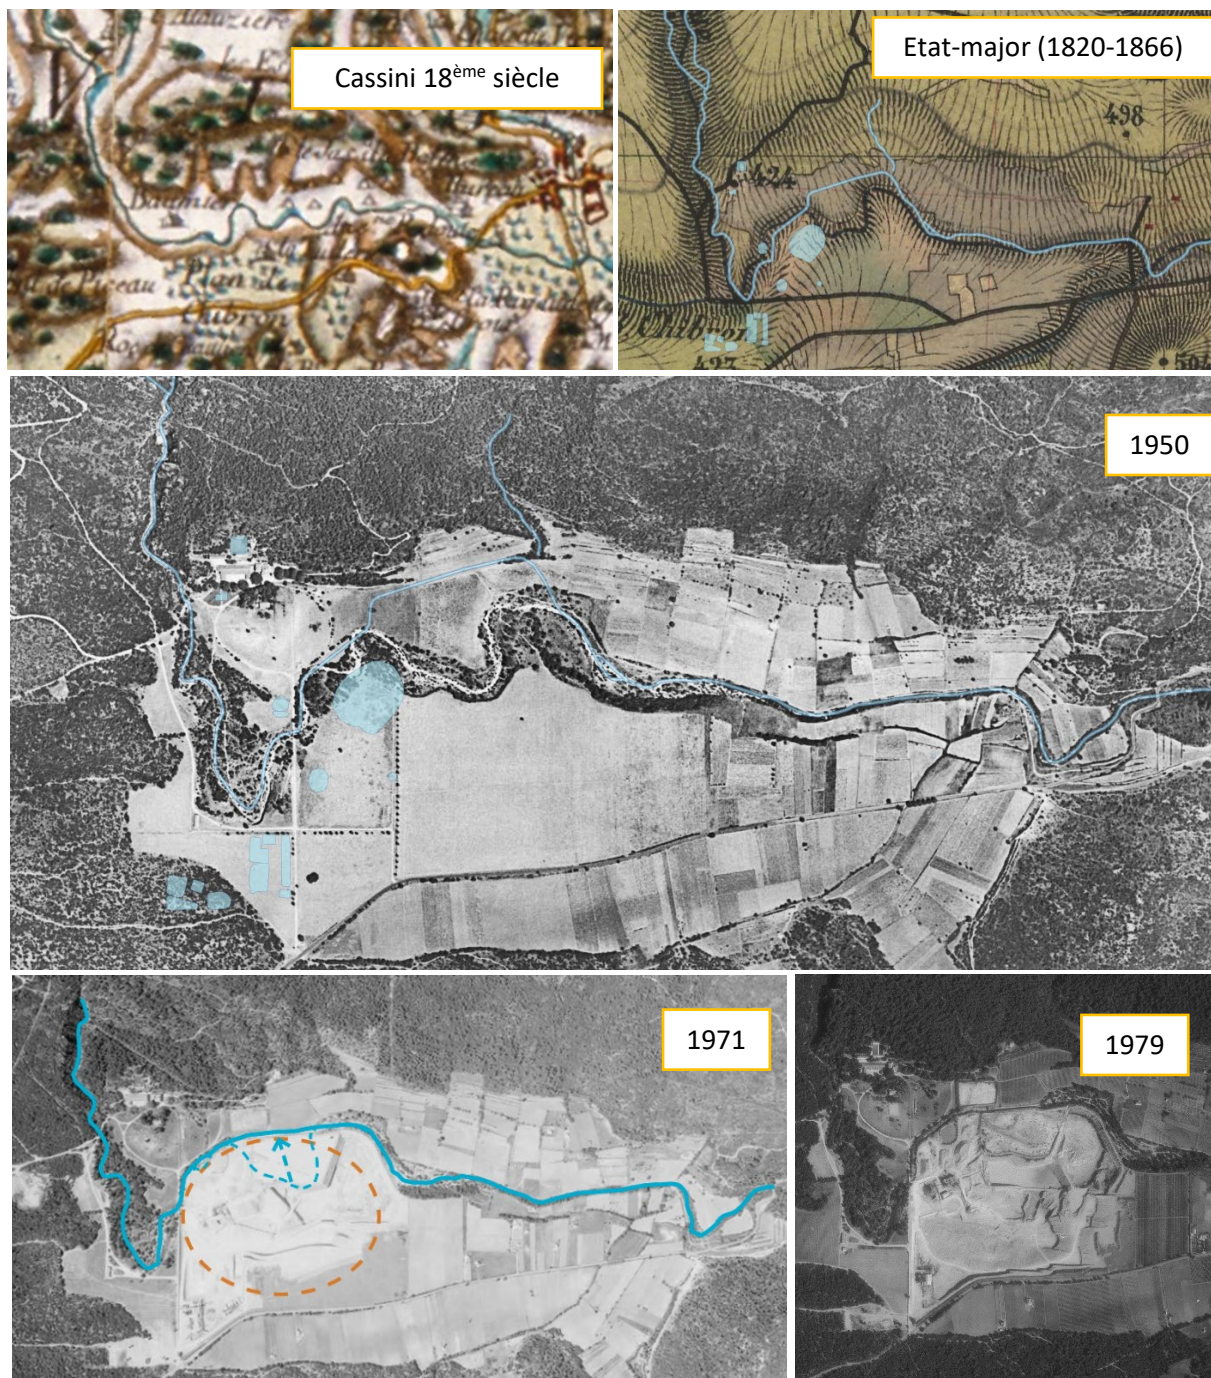
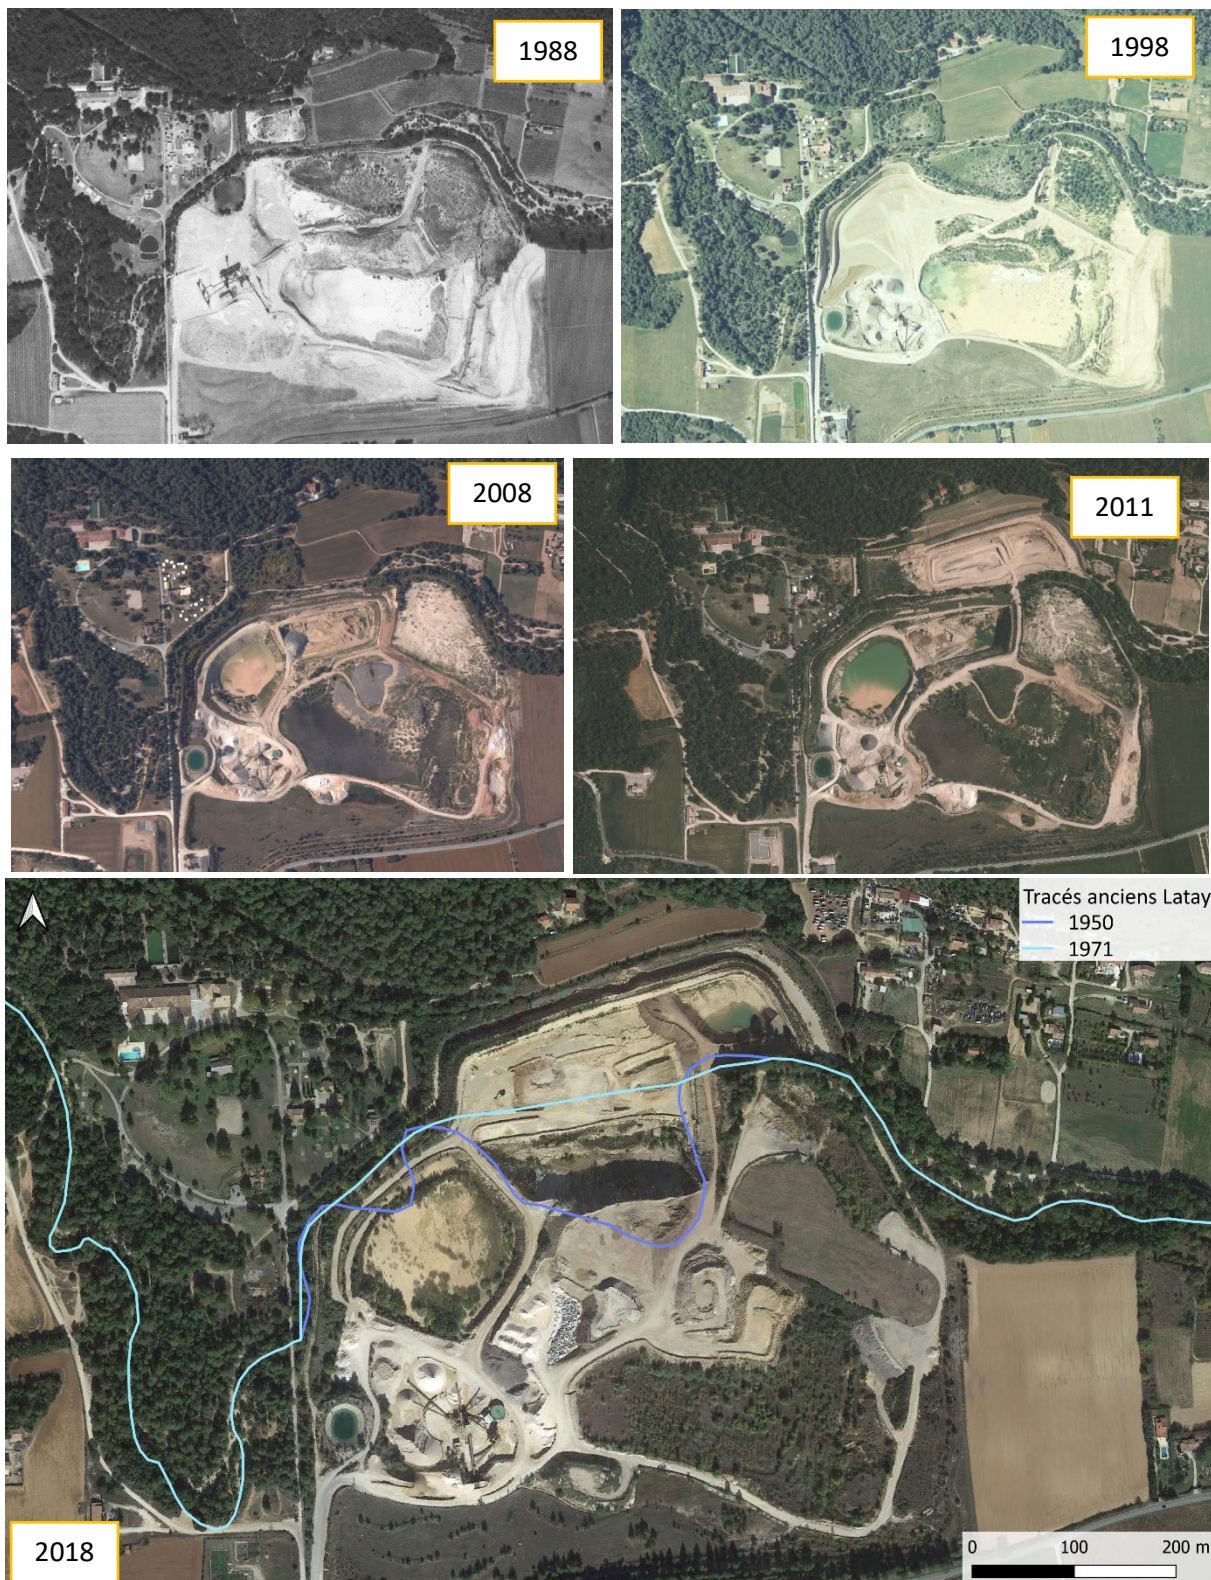
Figure 19: Analyse diachronique (source IGN)

Les deux déviations du cours du Latay ont entraîné des modifications de la longueur du cours d'eau :

- La première déviation a entraîné une réduction d'environ 200 m du cours d'eau
- La deuxième déviation, quant à elle, a engendré une augmentation de 120 m du cours d'eau, mais le Latay reste néanmoins plus court qu'à l'état initial de 1950 d'environ 80 m.

Aujourd’hui, au droit de la carrière, le cours d’eau s’enfonce dans le versant au Nord et son tracé est très éloigné de son tracé originel.

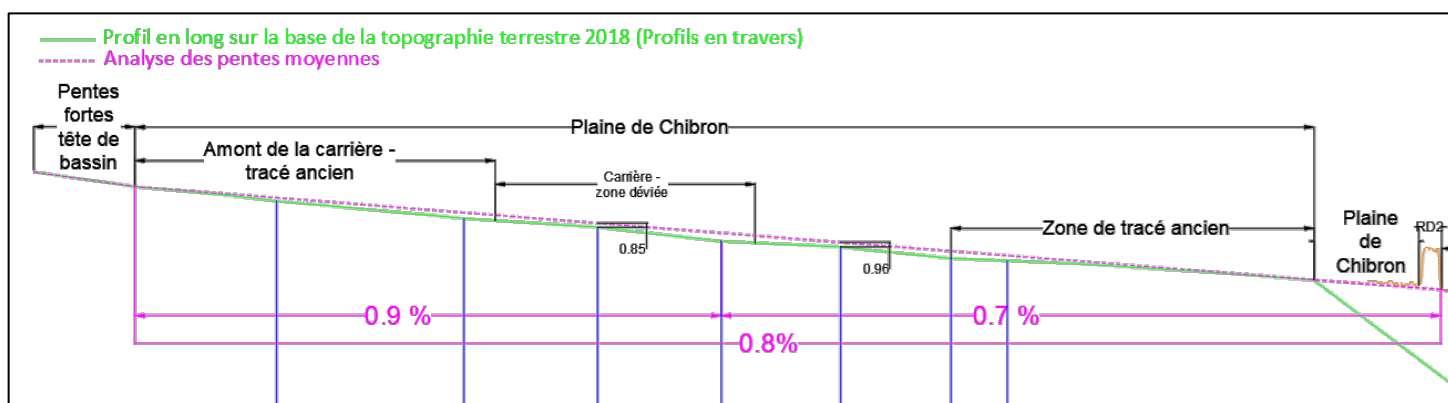
Figure 20 : Profil en long – Latay - Zone 1 Plaine de Chibron

La pente moyenne du tronçon est de 0.8 % entre la sortie des gorges amont et l'entrée des gorges aval. Cependant, une rupture de pente s'observe vers l'aval de la carrière : 0.9 % en amont et 0.7 % en aval. Le recoupement des méandres réalisé au début de années 60 a entraîné une augmentation localisée de la pente, qui explique probablement cette rupture de pente. Deux zones de rehausse du profil en long par rapport à cette rupture de pente s'observent, l'une au droit du passage au Nord de la carrière et l'autre à l'aval direct de celle-ci. Ces rehausses, d'une hauteur d'environ 50 cm, sont néanmoins à considérer avec précaution compte tenu de la faible densité des profils disponibles et donc de la précision du profil en long.

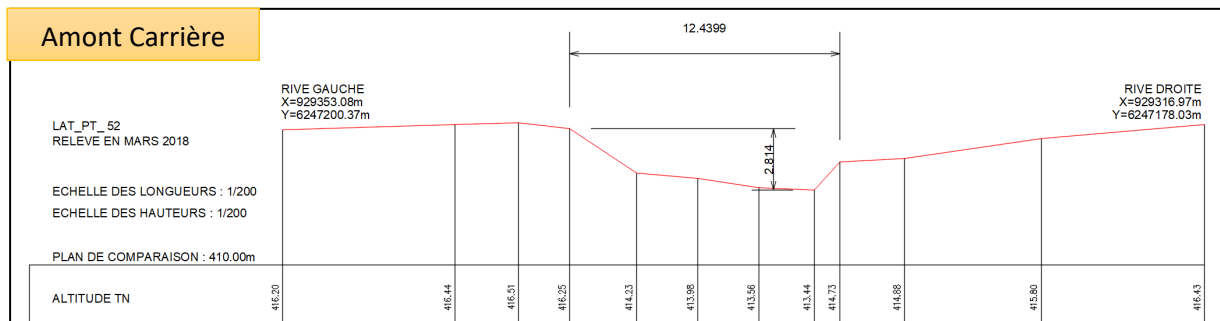
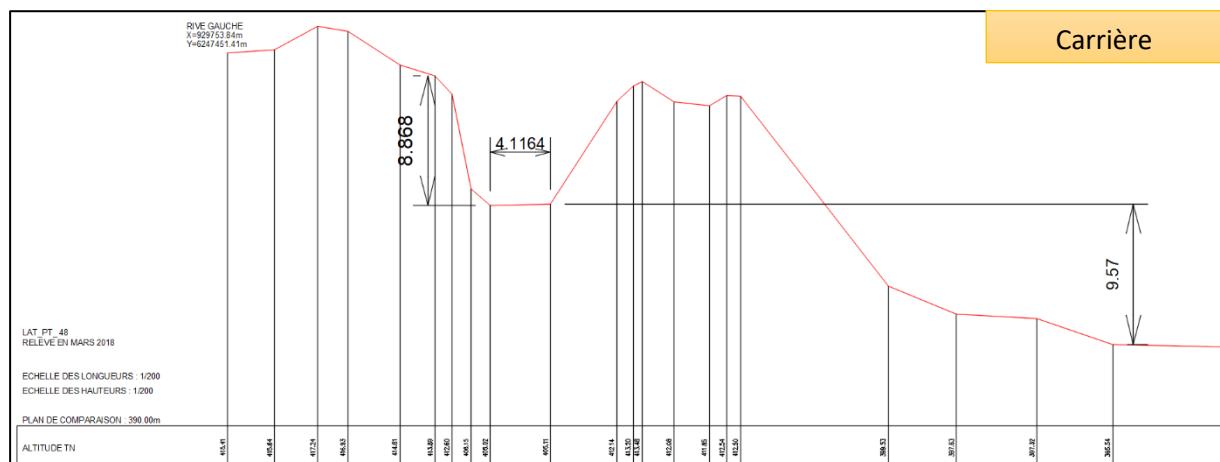
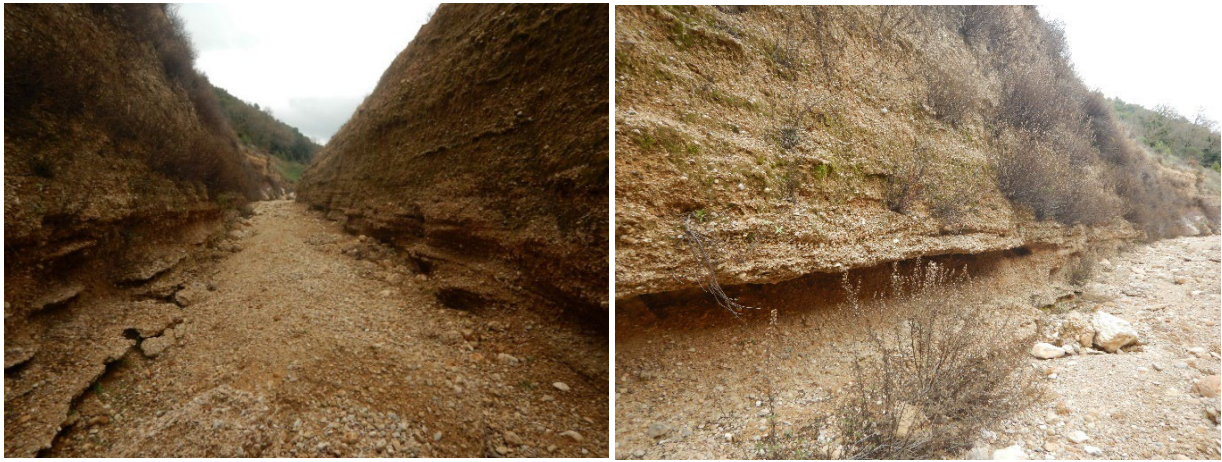
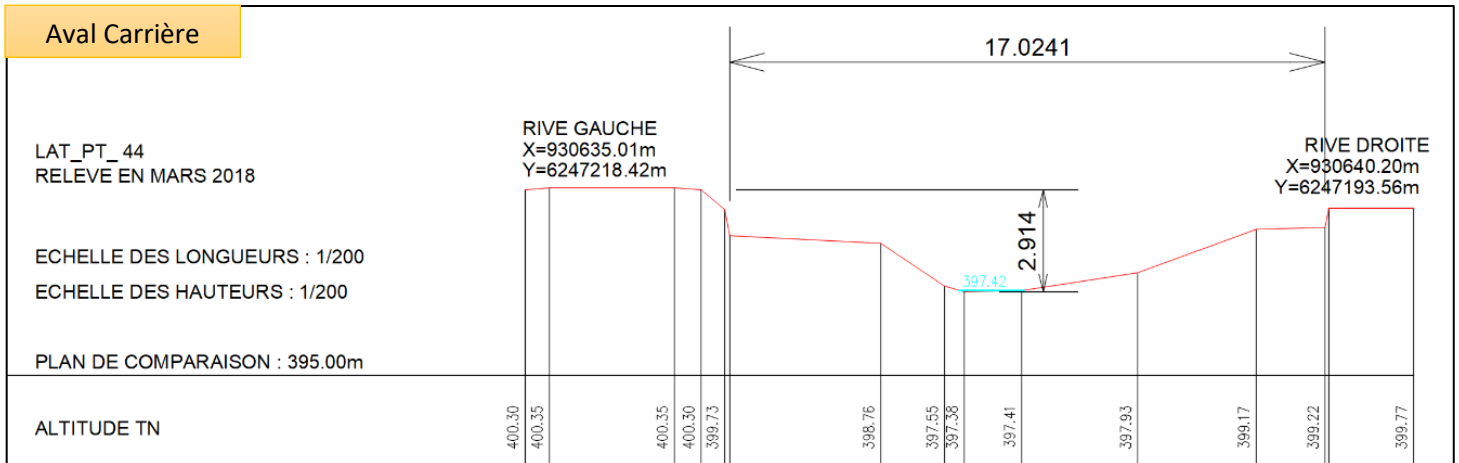
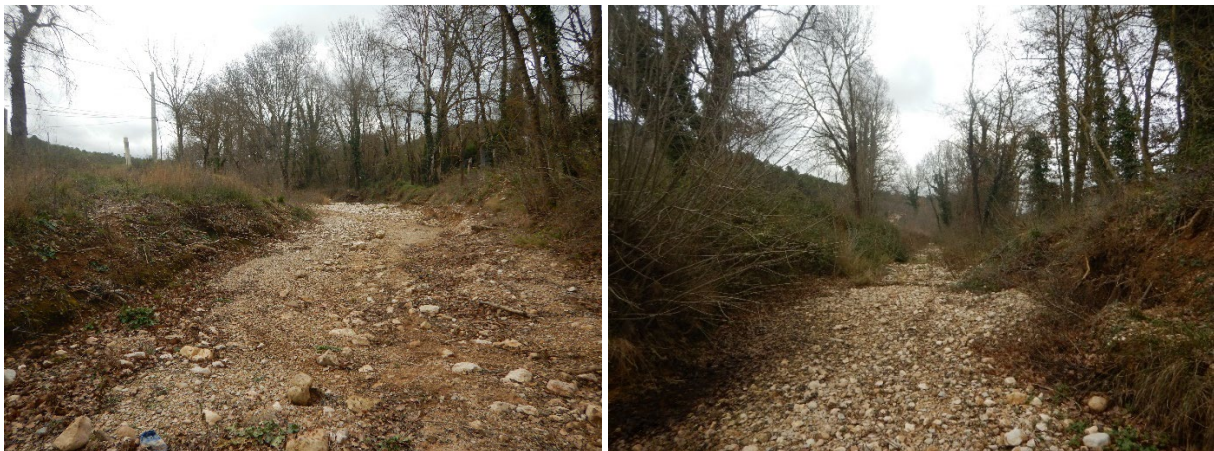
Figure 21 : Profil en travers du Latay zone 1

Au droit de la carrière, le cours d'eau a été déplacé par deux fois vers le Nord. Il est actuellement à la fois perché par rapport au fond de talweg naturel, aujourd'hui occupé par la carrière, et encaissé au sein de grandes falaises artificielles dans le versant Nord de la plaine de Chibron, de l'ordre de 8 à 10 m de hauteur.

A l'aval de la carrière, la section est comparable à celle observée en amont de la carrière avec un lit mineur d'une largeur moyenne de 5 m en fond.

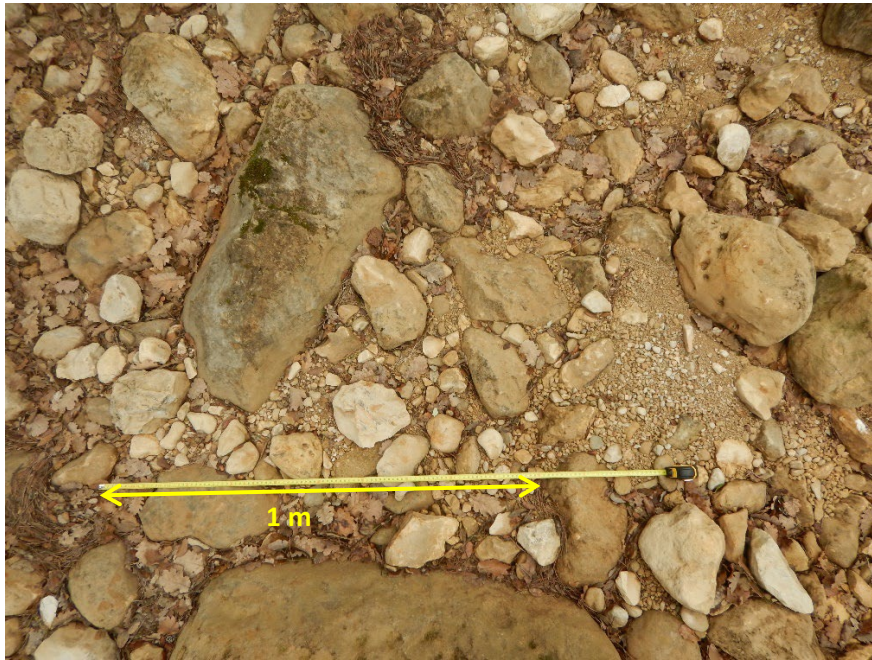
Les sédiments dans le Latay sur la première partie de la plaine de Chibron (avant la carrière) sont d'une taille importante, allant jusqu'à des blocs d'environ 30 cm de diamètre issus de la production primaire du cours d'eau lors de son écoulement sur les pentes plus fortes du versant en amont. Globalement le ruisseau à l'amont de la carrière ne présente pas de dynamique marquée d'incision ou d'exhaussement.

Granulométrie du Latay à l'amont de la carrière

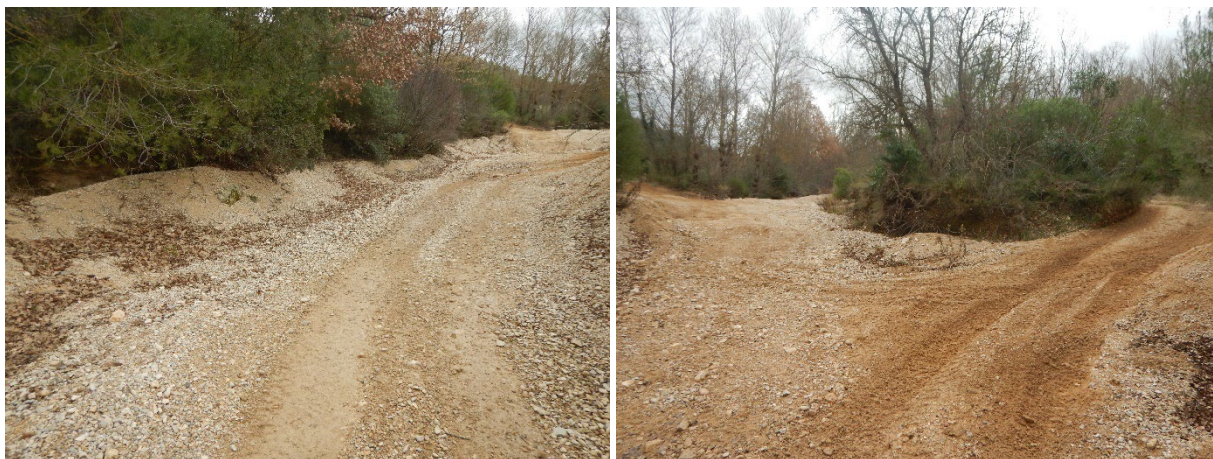
- Les sédiments à l'aval de la carrière sont constitués par des matériaux du versant aménagé de la déviation du Latay sur un linéaire de 350 m environ. Le cours d'eau présente sur ce linéaire plusieurs chenaux proches d'un style en tresse. A noter que ce style était déjà présent sur ce linéaire avant la présence de la carrière. Cependant, il est probable que la granulométrie était à l'époque plus proche de la granulométrie observée à l'amont de la carrière.

Dépôts sableux à l'aval de la carrière

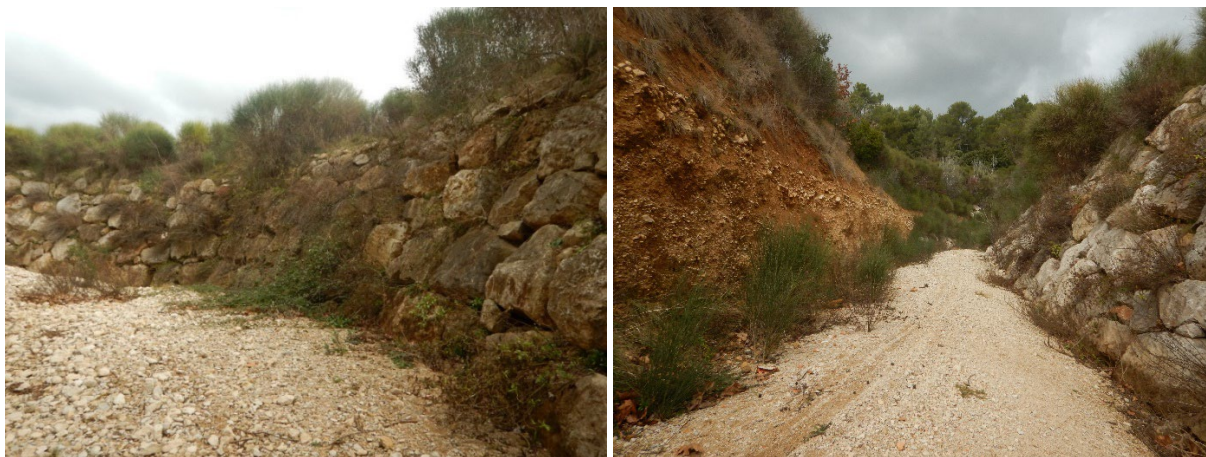
Les berges présentent des enrochements massifs au niveau de la carrière, dans les deux courbures de la déviation du cours d'eau.

Enrochements, rive droite du Latay, au droit de la carrière

Malgré ces protections de berges ponctuelles la stabilité des berges sur le secteur au Nord de la carrière n'est pas garantie. En effet, le cours d'eau vient « saigner » le versant Nord composé de dépôts anciens peu cohésifs.

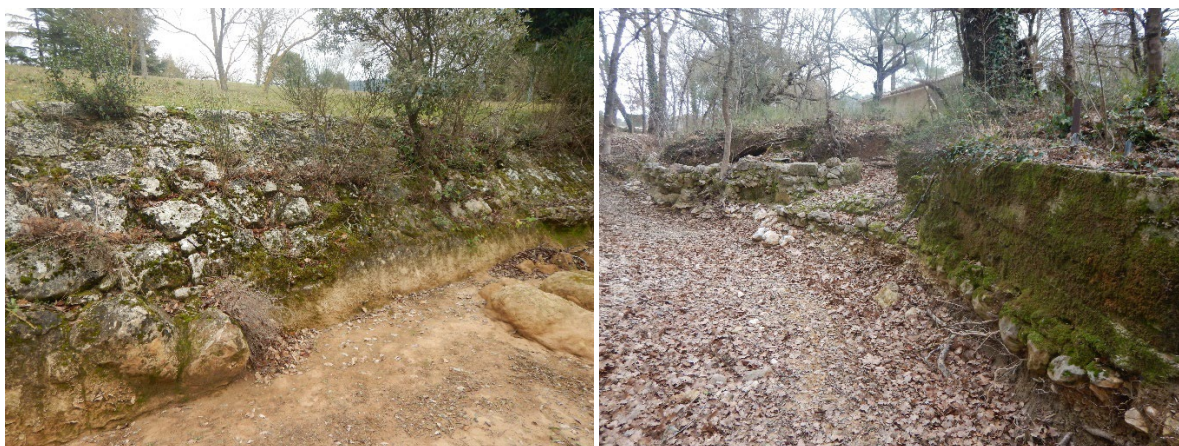
- un enrochement liaisonné en rive gauche au droit du centre de vacances
- un mur béton d'une dizaine de mètres de long au droit d'un petit bâti à 400 m à l'aval de la carrière. Cet ouvrage présente localement un sous-cavement qui pourrait entraîner à court ou moyen terme son basculement dans le lit mineur.

Protections de berge sur la Latay, Zone 1

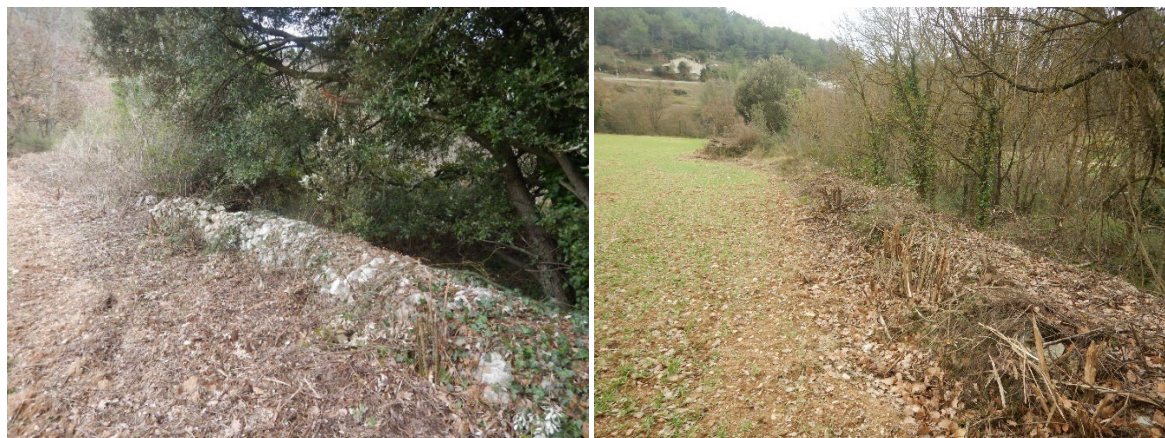
Un petit merlon de 100 ml avec un muret en haut de berge est présent en rive gauche, à 200 m à l'amont de l'ouvrage sous la RD2. Il protège une parcelle cultivée. Une levée de terre est également identifiée en rive gauche à l'aval direct de la carrière sur environ 120 m.

Merlon en rive gauche du Latay, parcelle cultivée

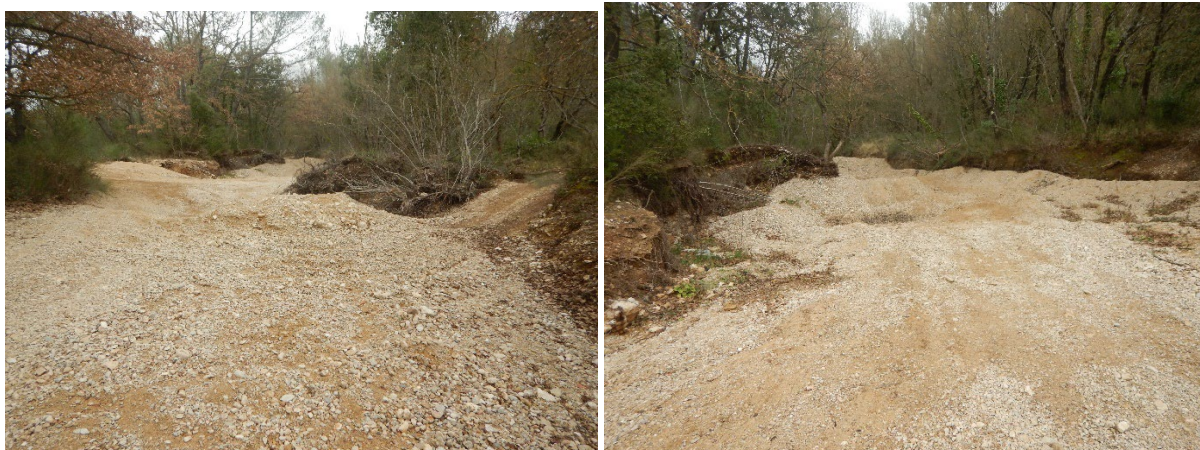
A l'aval direct de la carrière, le cours d'eau présente un dépôt sédimentaire « anarchique » et le cours du lit mineur est difficilement identifiable. Plusieurs pistes de cheminement (pour engins de type quad) se dessinent, et plusieurs zones de prélèvements de matériaux sont observées

Matériaux prélevés et traces de quad dans le lit mineur à l'aval de la carrière

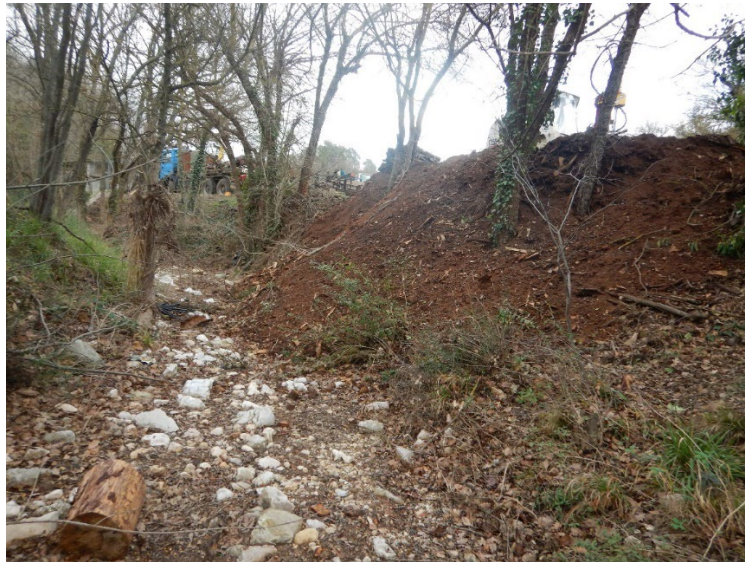
Un dépôt de terre depuis le haut de berge rive droite allant jusqu'au milieu du lit mineur est observé environ 150 m en amont de l'ouvrage sous la RD2.

Dépôt de terre et broyat végétal en lit mineur du Latay

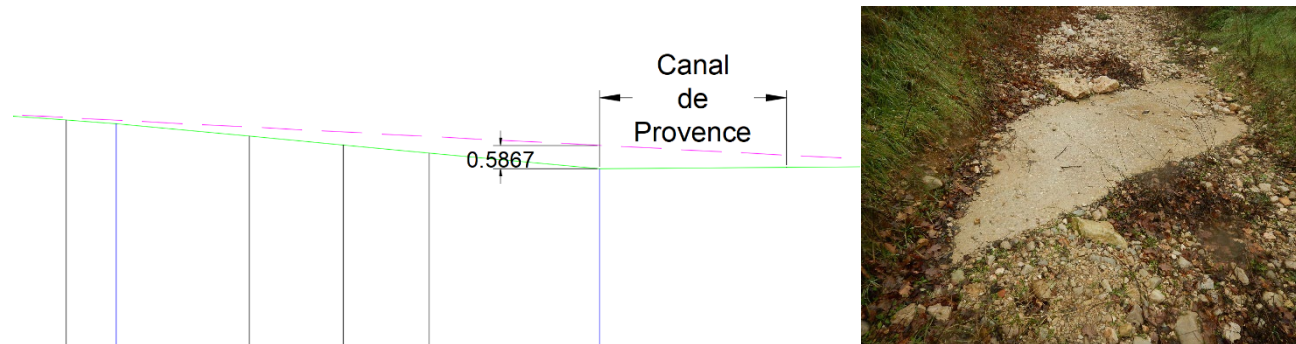
Figure 30 : Zoom profil en long au niveau du syphon BRL

Au droit du canal de Provence, qui passe sous le Latay, une légère contre-pente dans le profil en long est visible. Elle est associée au passage en syphon de la canalisation et à l'artificialisation du lit mineur par un radier béton qui lui est associée.

Nota : attention à la précision du relevé : profil interpolé entre deux profils bleus relevés

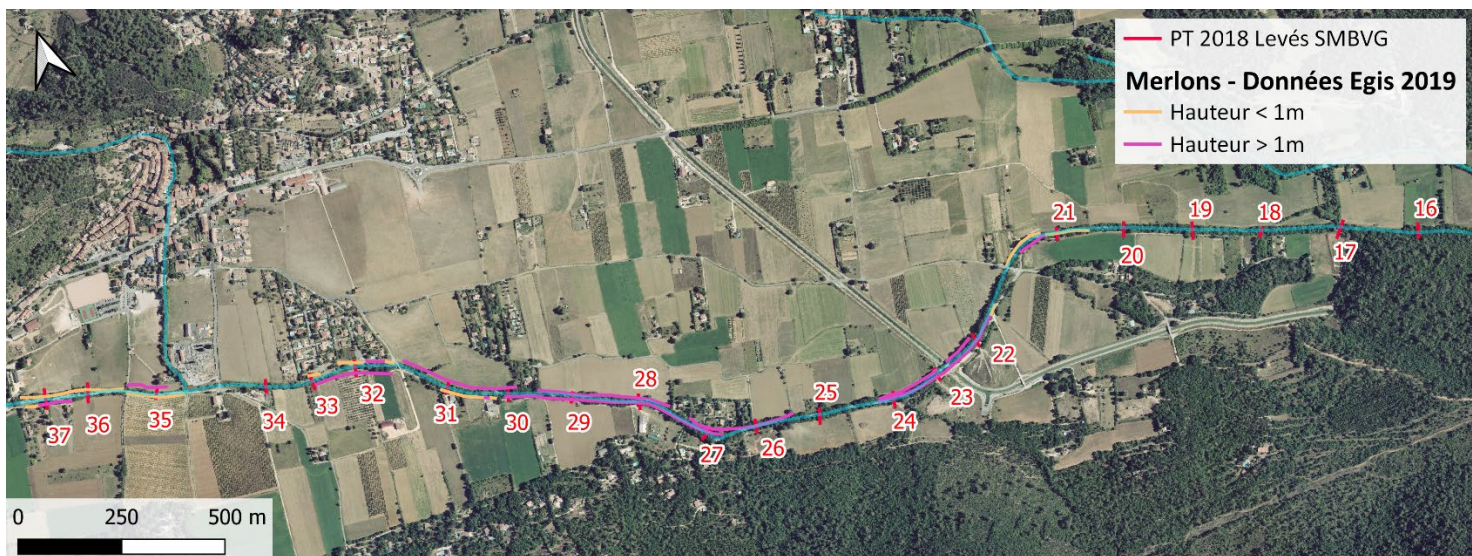
Figure 31 : Merlons sur la zone 3 du Latay et levés topographiques des profils en travers (2018)

La zone est très marquée par la présence de merlons sur les deux berges sur la quasi-totalité du linéaire. Le ruisseau du Latay est très contraint latéralement par ces levées de terre. Sur certains tronçons, il existe des murs en tête de merlon. La hauteur des merlons est variable mais reste en moyenne de l'ordre du mètre. La présence de ces merlons a fixé dans le temps le tracé du Latay qui apparait très rectiligne depuis de nombreuses années.

Les merlons sont très souvent supérieurs à 1m de hauteur sur les deux berges.

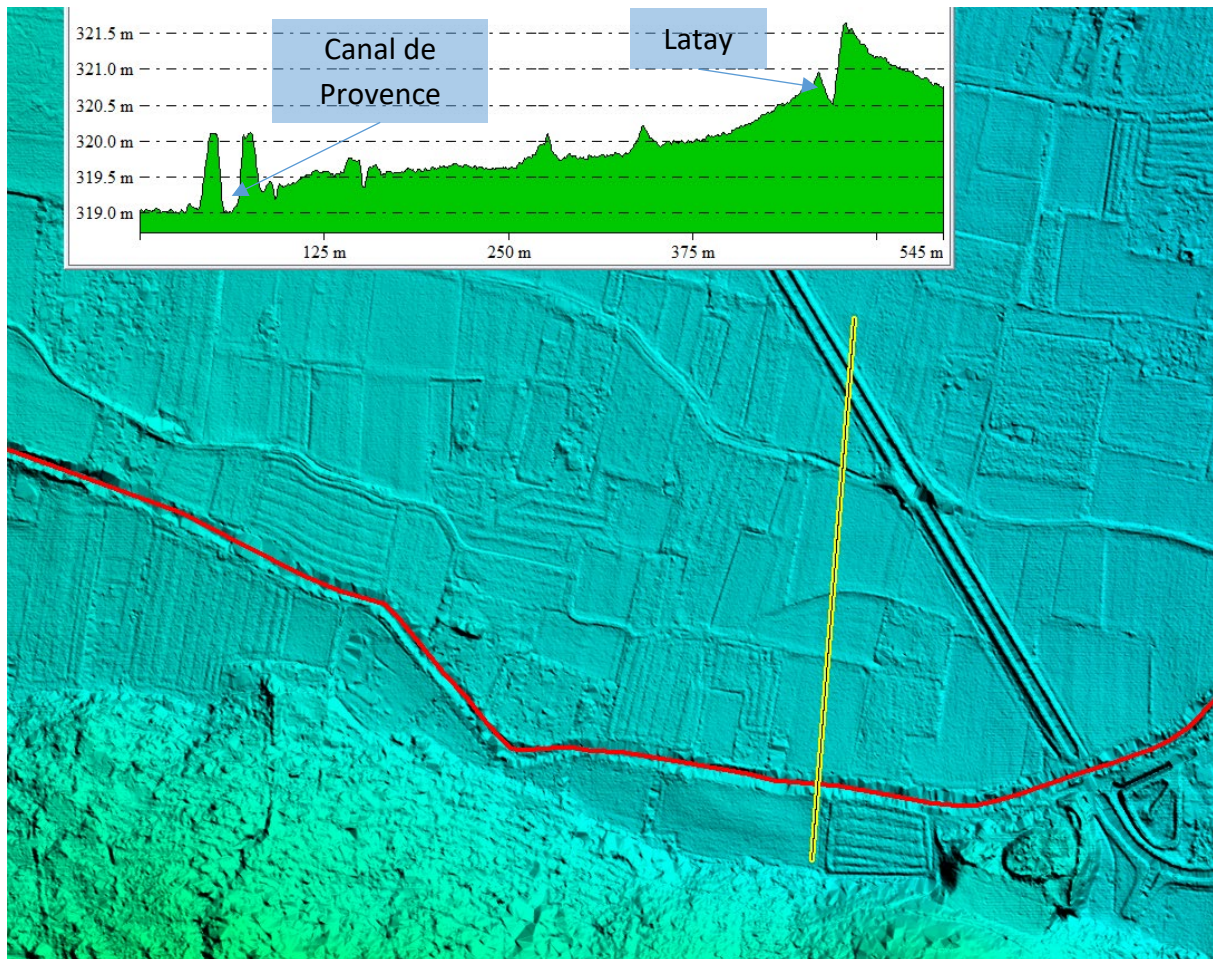
Figure 33 : Profil en travers de grande échelle sur le Latay rive gauche à l'amont du Canal de Provence, sur la base de la donnée RGE Alti 1m

Même si la donnée RGE Alti 1m est globalement moins précise que la donnée terrestre, celle-ci permet une analyse de plus grande échelle. Sur un profil en travers très large au niveau du Latay en amont du canal de Provence, il est très visible que le cours d'eau est « perché » par rapport au fond de vallée en rive gauche (environ 1m de différence entre le lit du Latay et le terrain naturel en rive droite du canal de Provence).

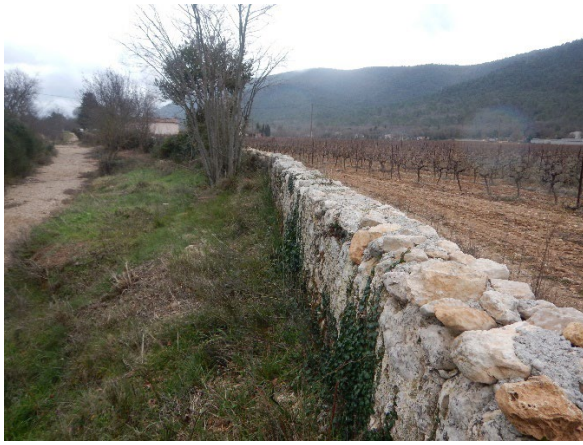
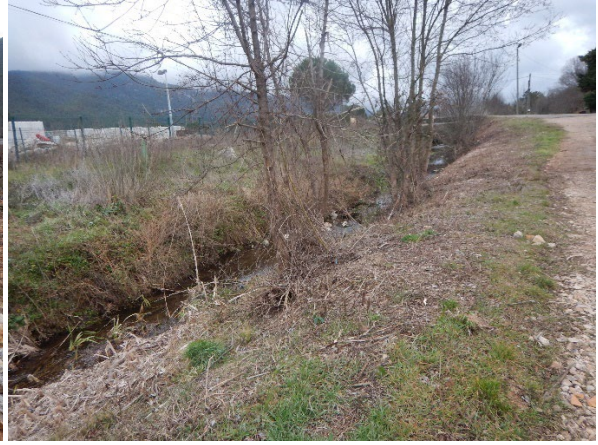
Depuis la fin de la zone de gorges jusqu'à l'aval du lotissement des Ferrages le boisement rivulaire apparaît très discontinu voire absent, peu voire pas stratifié, et d'une largeur très faible. Un sur-entretien par endroit empêche un développement d'un boisement plus jeune et les usages en haut de berge (agriculture, habitations, voiries) contraignent latéralement la végétation.

Rive droite du Latay dans la partie amont de la plaine de Signes, et rive droite du Latay à l'aval direct de la confluence avec le Raby

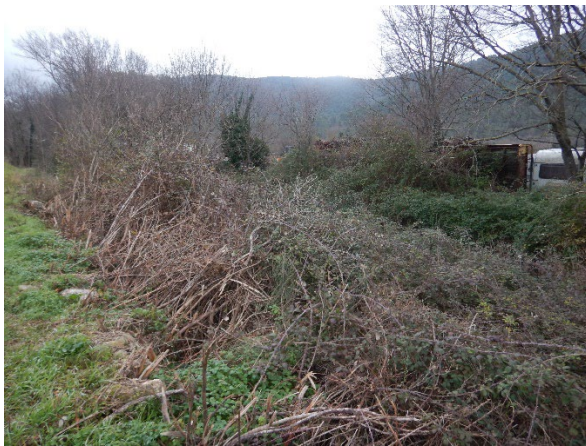
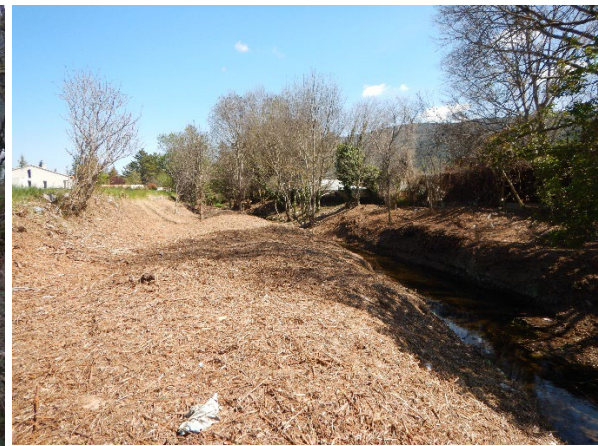
Figure 34 : Latay en amont des Ferrages en janvier puis en avril 2021

Lors du complément de terrain d'avril 2021, un entretien de la végétation rivulaire sur le Latay (RD et RG) a pu être observé sur environ 150 m en amont du lotissement des Ferrages (débroussaillage).

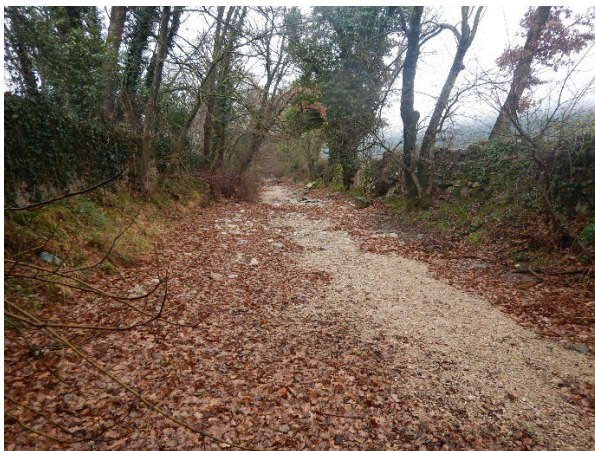
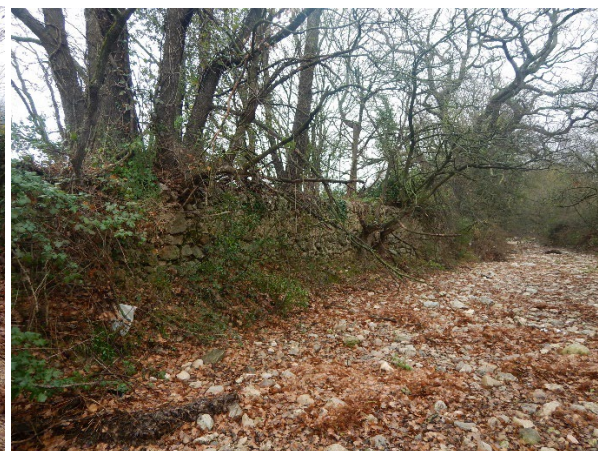
Environ 300 m à l'aval du lotissement des Ferrages, la ripisylve est dans un meilleur état sanitaire. Des individus plus âgés sont présents et la ripisylve est plus diversifiée et stratifiée. Le boisement reste néanmoins partiellement déconnecté (murs et merlons) et contraint latéralement (usages en haut de berge).

Boisement rivulaire – Latay - Aval du lotissement des Ferrages (env. 500m à l'aval)

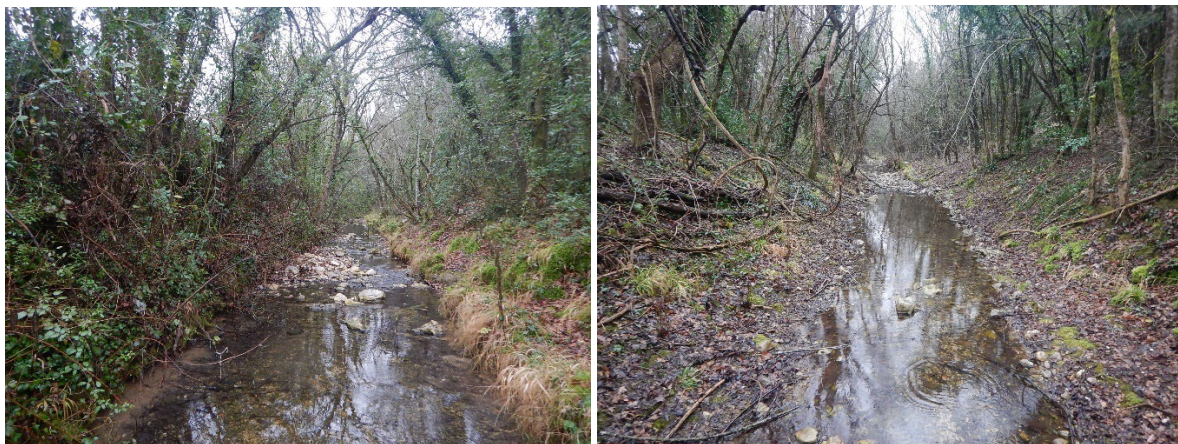
Globalement la ripisylve conserve cet aspect jusqu'à l'arrivée d'eau importante en rive gauche juste à l'amont du relief au sud, que le ruisseau vient longer. A partir de ce tronçon, étant donné l'absence de contrainte latérale en rive droite (versant), la ripisylve revêt un aspect plus naturel (stratification, diversification, connexion, largeur).

Boisement rivulaire "plus naturel" du Latay en amont de l'usine Beaupré

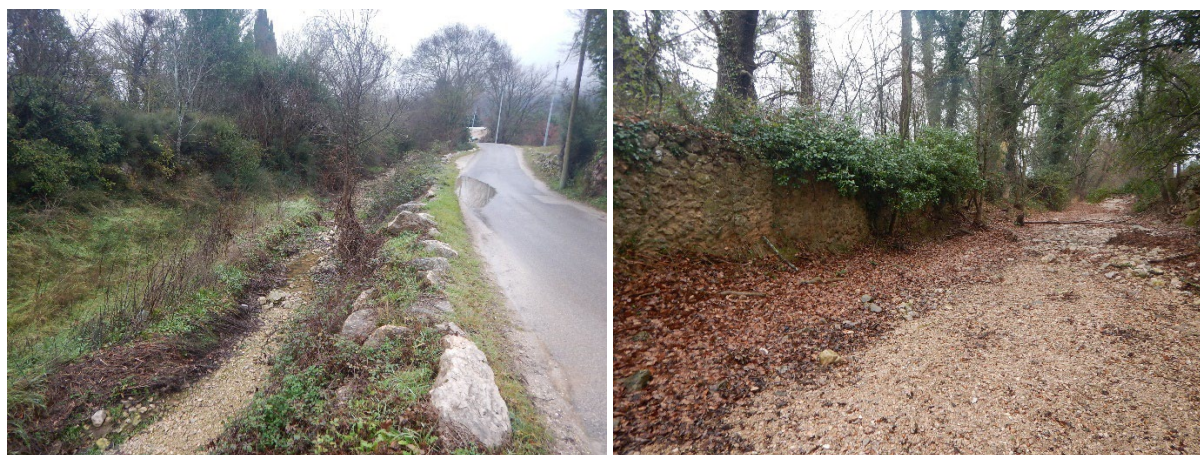
Sur l'ensemble du linéaire de la zone, les berges du Latay présentent des artificialisations (Murs, enrochements...). Les murs peuvent être endiguant, ou en soutènement de berge, dans ce cas ils sont le plus souvent également endiguant.

Enrochement du Latay en rive droite au droit d'une voirie, et mur en berge rive gauche (retrouvé sur les deux rives sur la majeure partie du linéaire de cette zone)

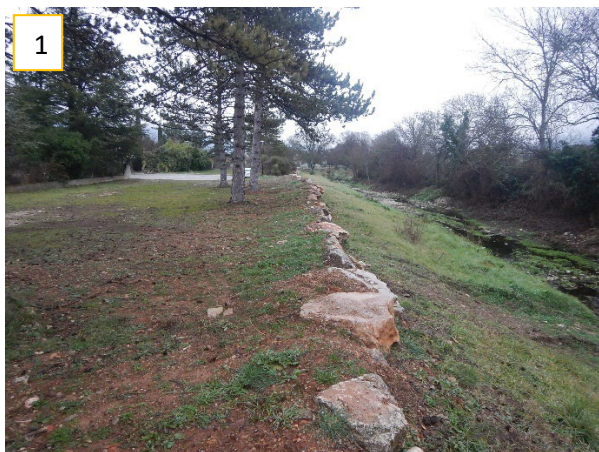
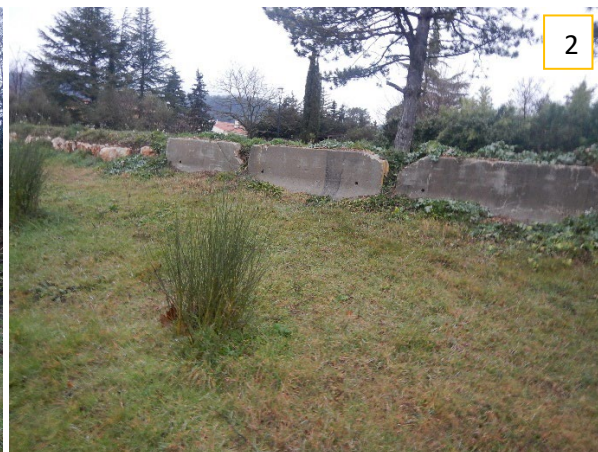
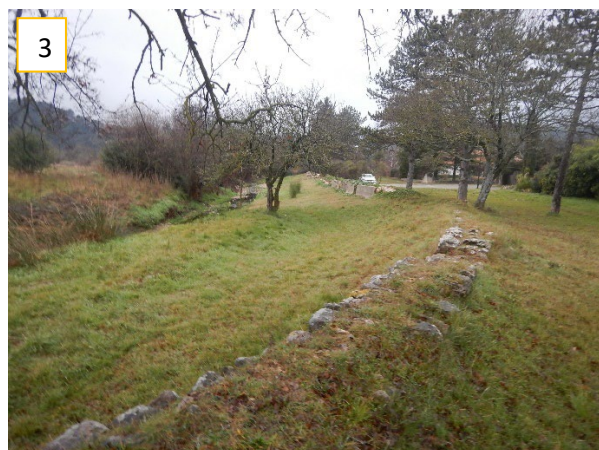
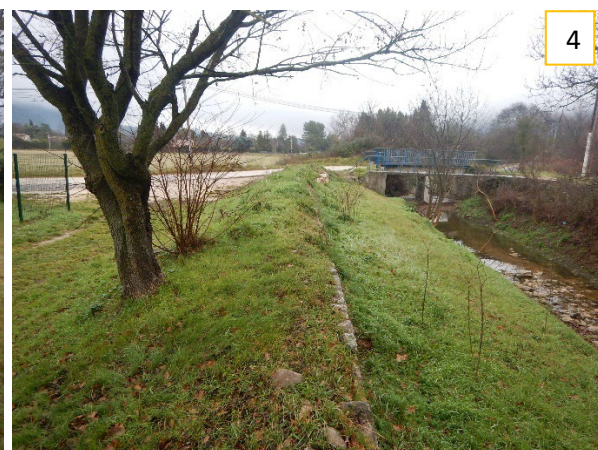
Au droit du lotissement des Ferrages, marqué par des inondations passées, il existe, sur un court linéaire, une variété de protection de berges.

1 : Blocs sur le merlon rive gauche - partie amont des Ferrages ; 2 : Variété des protections du merlon rive gauche (disposées en urgence entre les deux crues de 2019) ; 3 : Muret en tête de merlon rive gauche ; 4 : Fin du muret en tête de merlon au droit du chemin de la Limatte

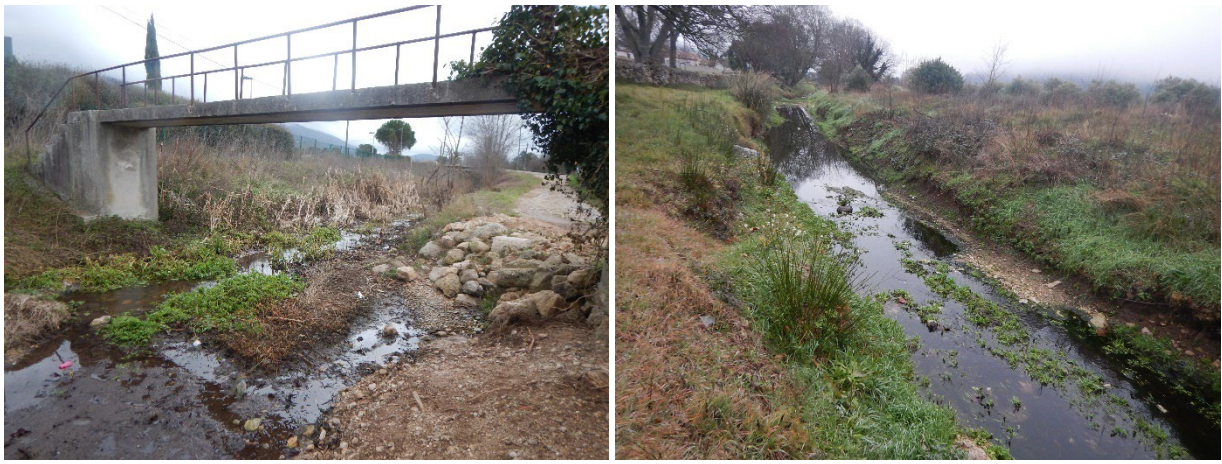
Environ 500 m à l'aval de la confluence avec le Raby, le Latay est de nouveau à sec (percolation du faible débit dans les sédiments du lit mineur à la date de la campagne de terrain).

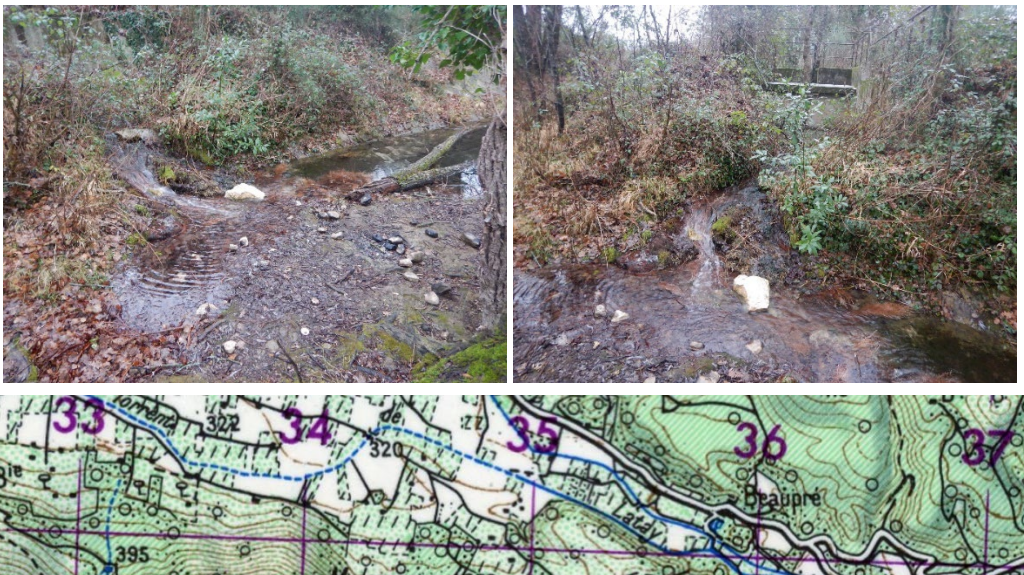
Figure 35 : Photo de l'arrivée d'eau et Scan de 1950 de la zone

Il retrouve un niveau d'eau significatif à partir d'une arrivée d'eau importante sur le Latay en rive gauche, environ 700m à l'amont de l'usine Beaupré. Les témoignages des riverains décrivent cette arrivée d'eau comme artificielle et liée à l'exploitation du Canal de Provence, depuis quelques années uniquement. A noter que le Scan de 1950 indique à partir de cet endroit un écoulement pérenne (trait plein).

A noter que la qualité de cette eau semble bonne (transparence, pas de dépôts en fond de lit).

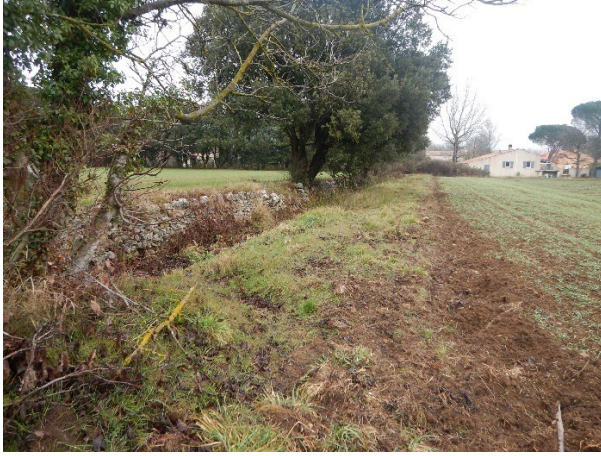
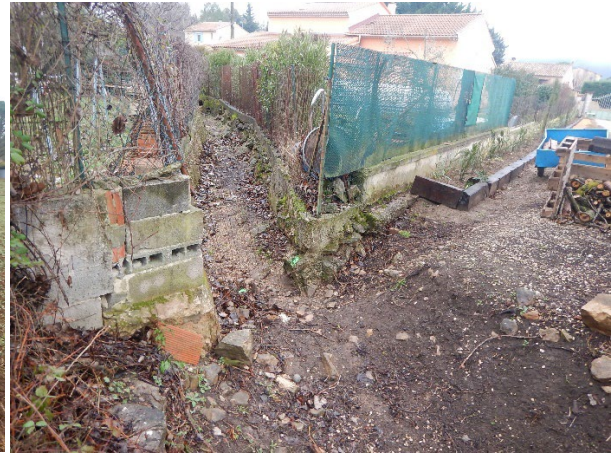
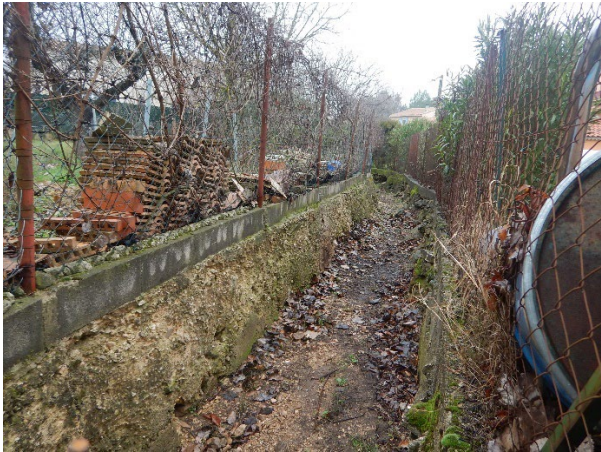
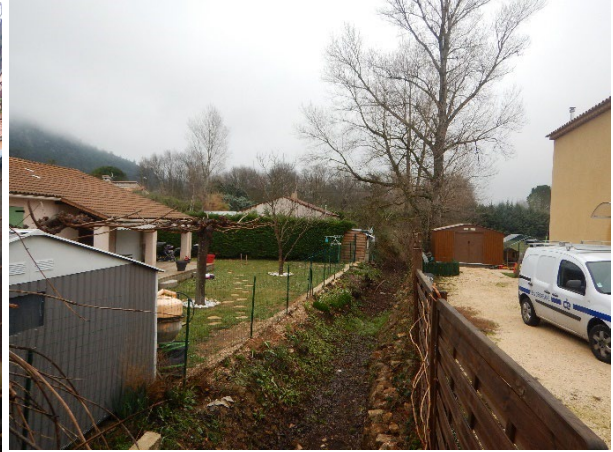
Il traverse un lotissement où il apparaît busé ou canalisé sur une partie importante de son linéaire.

Ruisseau des Launes dans la traversée du lotissement

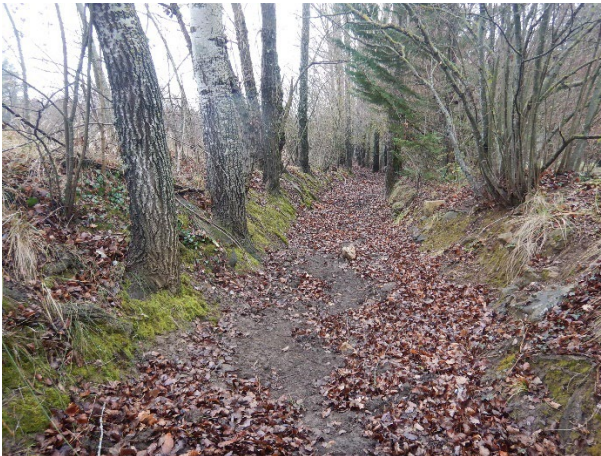
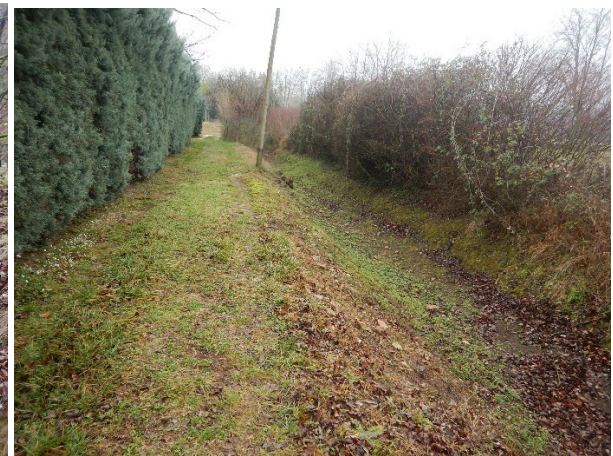
A l'aval du lotissement, le ruisseau des Launes connaît un court tronçon boisé, puis suit ensuite un chemin jusqu'à la RD2. Le ruisseau est moins contraint latéralement sur ce secteur.

Ruisseau des Launes à l'aval du lotissement

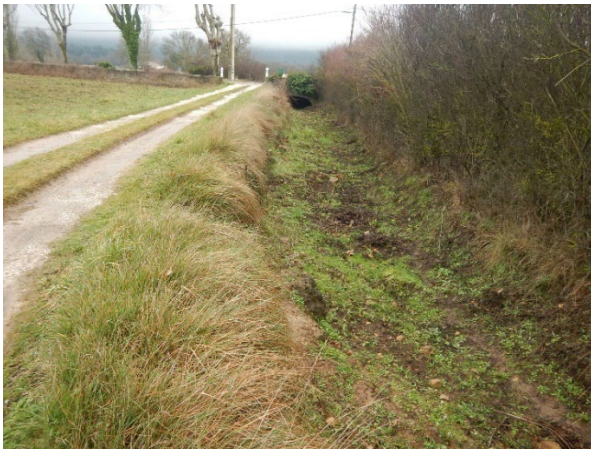
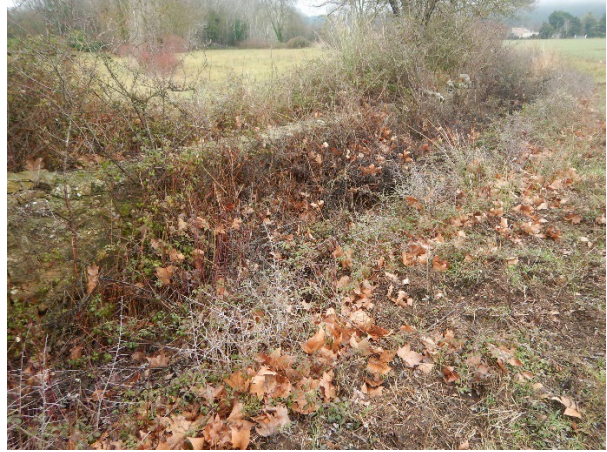
Ruisseau des Launes, le long du chemin perpendiculaire à la RD2, et à l'aval de la RD2
