Commune de Signes

Etude globale du Latay à Signes

Phase 1 : Expertise et analyse du secteur d'étude
Option 1 : Modélisation hydraulique

Rapport d'études indice 2

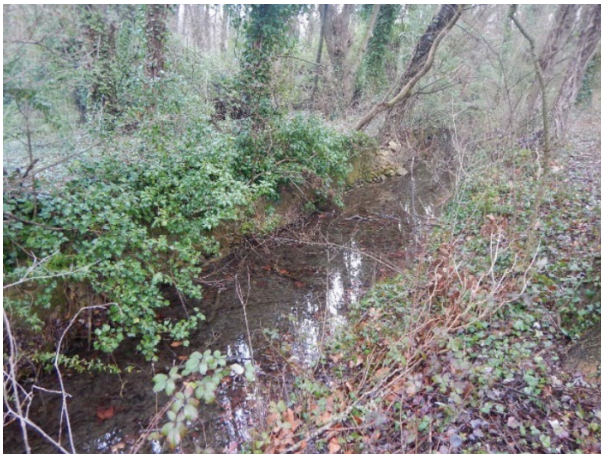
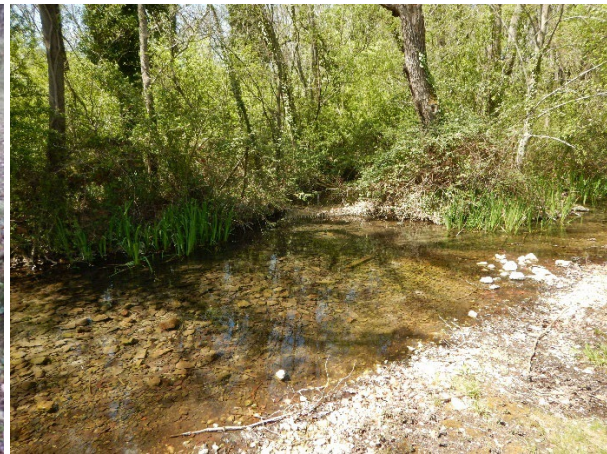
Dans sa partie terminale, environ 200 mètres avant la confluence avec le Gapeau, le ruisseau des Launes présente un élargissement avec un lit mineur d'environ 4 mètres. Cette courte zone était en eau lors de la campagne de terrain, vraisemblablement en lien avec la connexion avec le Gapeau.

Ruisseau des Launes juste avant la confluence avec le Gapeau et à la confluence

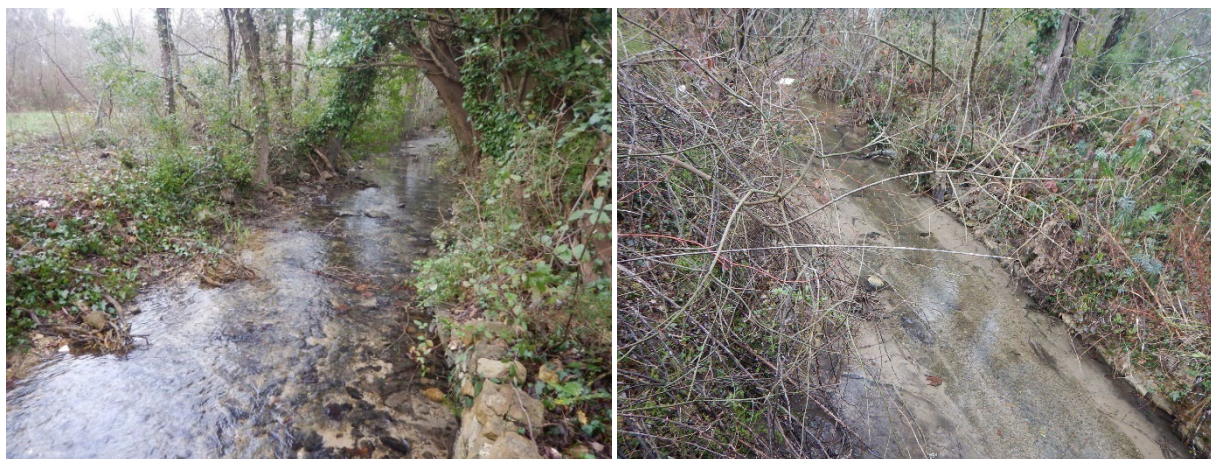
Au niveau de l'habitation rive gauche, une nouvelle prise d'eau a lieu. En raison de l'embroussaillage, nous n'avons pas pu identifier précisément la prise d'eau, mais on observe d'une part une réduction ponctuelle marquée de la largeur du lit mineur et une augmentation de la hauteur des berges, majoritairement emmurées en séparation du bief qui longe la rivière en haut de berge sur une partie de son linéaire.

Gapeau à l'aval du moulin et au droit de l'habitation

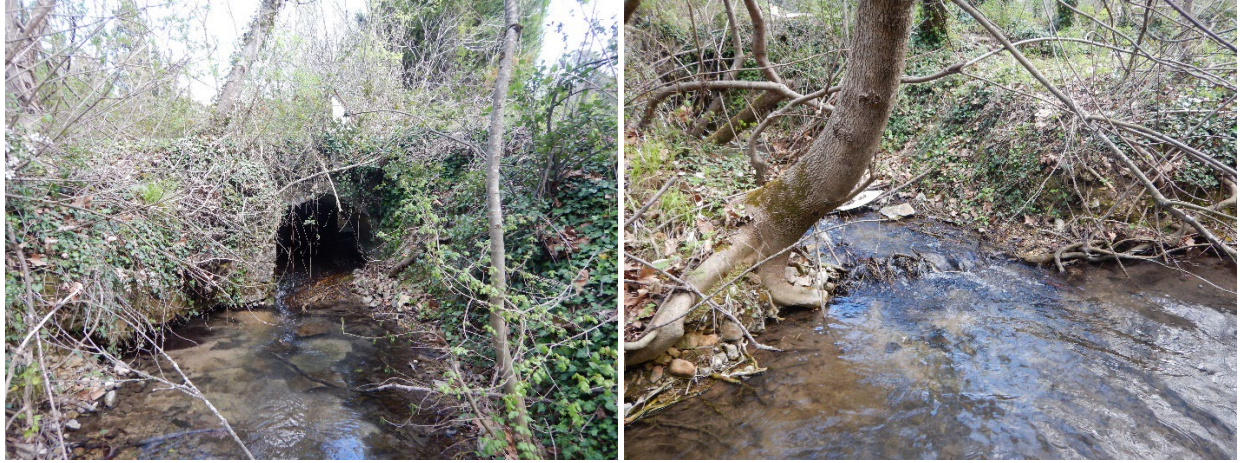
Figure 46 : Confluence d'une partie du Gapeau avec le Latay

En aval direct de l'usine Beaupré, les faciès sont également lenticques en lien avec la martellière qui répartit les eaux du Gapeau vers le Latay ou vers le bief (« Gapeau » sur le fond IGN).

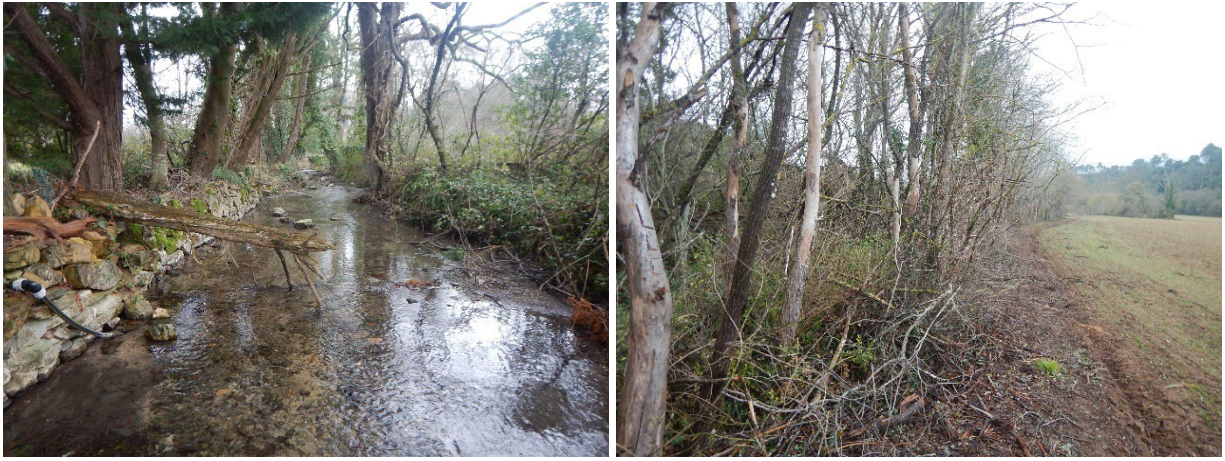
Ripisylve inappropriée et déconnectée du Gapeau à l'aval du moulin et cordon de ripisylve dans la plaine agricole

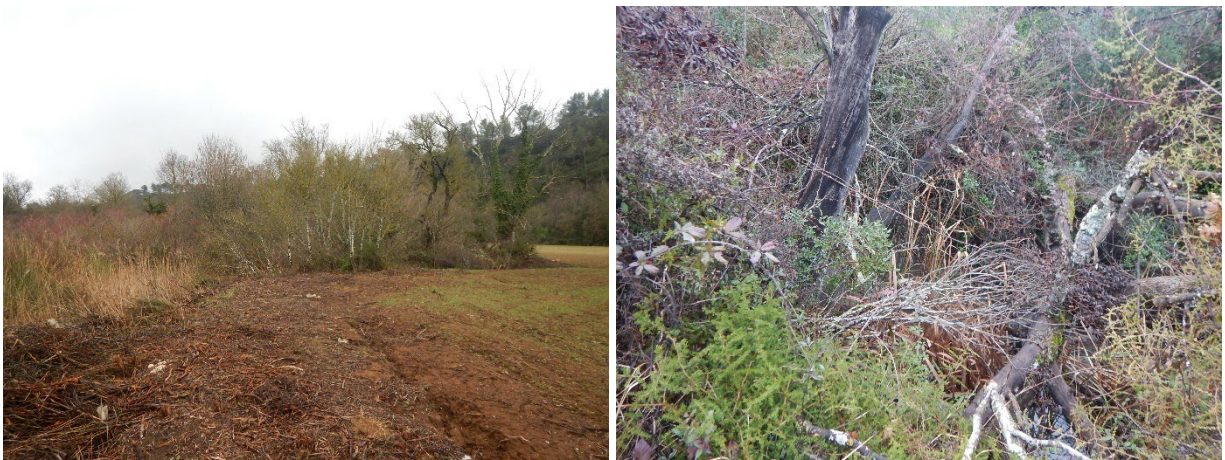
Un court linéaire, de quelques dizaines de mètres, rive droite sur la parcelle en amont de l'usine Beaupré est déboisé (ripisylve absente : abattages). A l'inverse, la ripisylve montre paradoxalement des signes de défaut d'entretien sur ce même tronçon : nombreux embâcles, voir entreposage des déchets de coupes dans le lit mineur.

Absence de ripisylve et enchevêtrement d'embâcles en amont de l'usine Beaupré

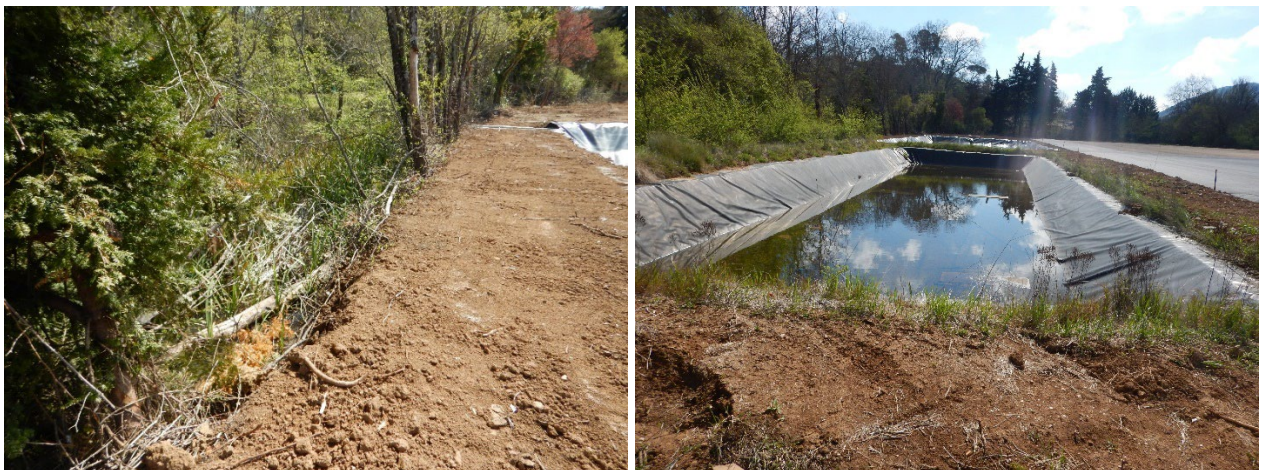
Figure 47 : Berge rive droite du Gapeau au droit de l'usine Beaupré (Avril 2021)

Lors du complément de terrain d'avril 2021, un abatage de la ripisylve rive droite du Gapeau au droit de l'usine Beaupré dans le cadre de la construction d'un bassin de rétention en lien avec l'artificialisation des terrains a pu être observé sur quelques dizaines de mètres.

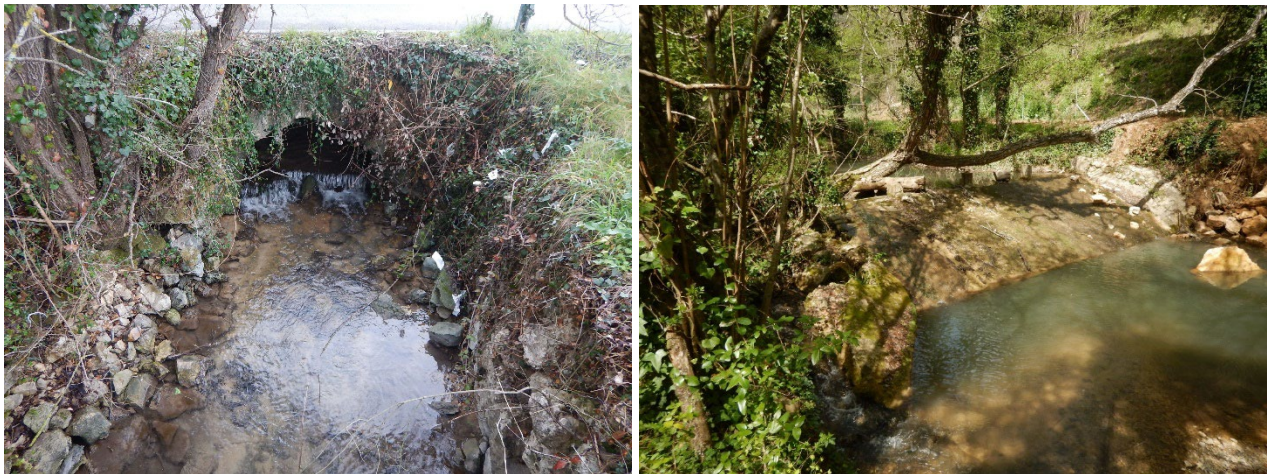
Hormis le seuil de Cancérille à l'aval de la zone d'étude, qui va être désasé prochainement (2021), deux seuils infranchissables sur le secteur sont relevés : un au droit de l'usine Beaupré et l'autre au droit de l'habitation en aval de la pisciculture. Il est à noter que le système de répartition des eaux à l'aval de l'usine de Beaupré perturbe fortement la continuité écologique.

Seuil sous franchissement à l'usine Beaupré et Seuil de Cancérille, à environ 2 km à l'aval de l'usine Beaupré

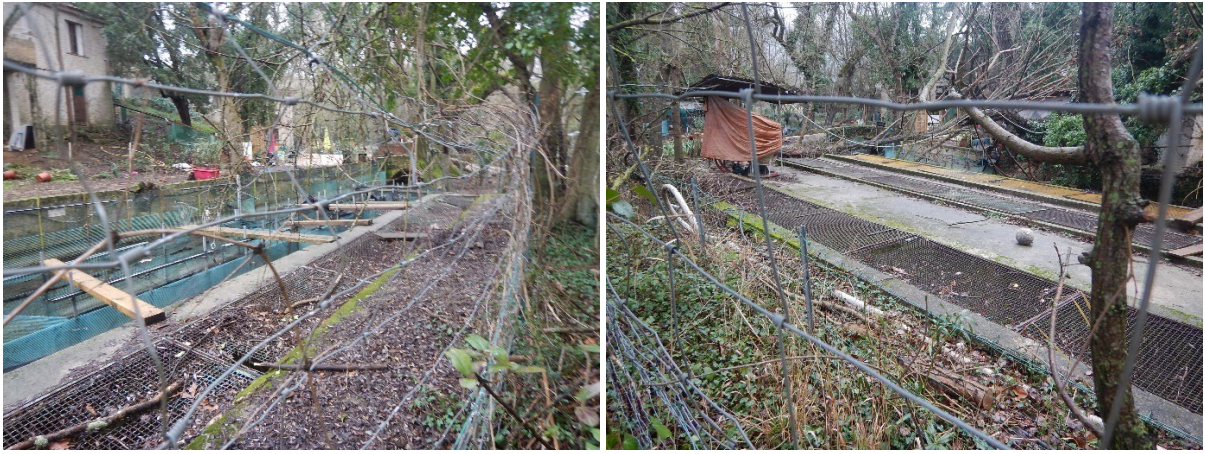
L'activité l'élevage de truite et d'écrevisses est autorisée par arrêté préfectoral en date du 12 aout 1966. La pisciculture des sources du Gapeau est installée directement sur le lit mineur du Gapeau à environ 200 mètres à l'aval de la source. A l'amont de cette infrastructure, des casiers sont disposés sur les bords du lit mineur, puis l'installation s'élargit vers la rive droite, l'eau étant réparties dans des canaux en dérivation sur la rive droite.

Gapeau au droit de la Pisciculture

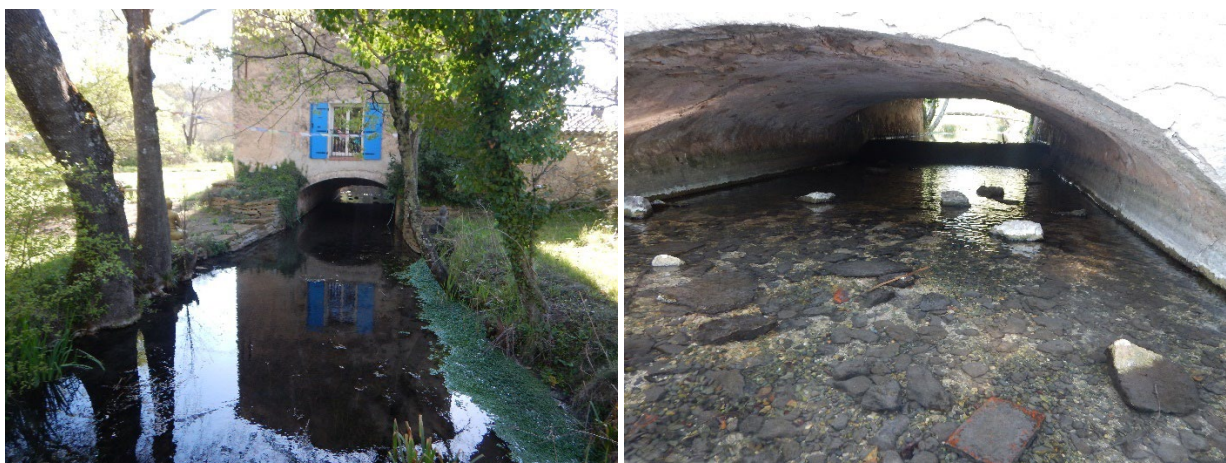
La maison, historiquement présente sur le Gapeau, présente un seuil sous le bâtiment, une passerelle piétonne à l'amont et un passage à gué et une passerelle à l'aval. Le seuil, mis en place par la SCP pour effectuer des jaugeages du Gapeau en amont, n'a plus de fonction actuellement.

Amont et aval de la maison sur le Gapeau

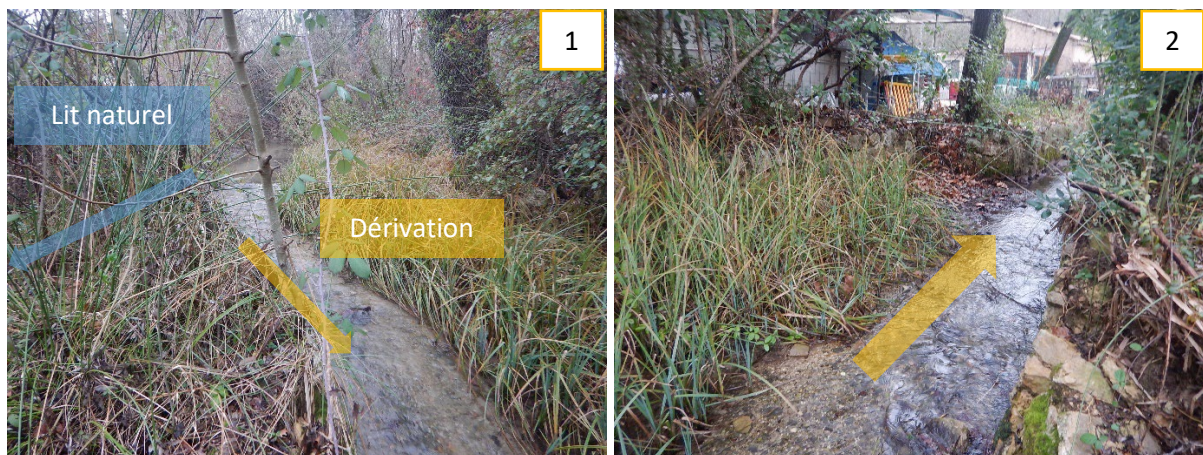
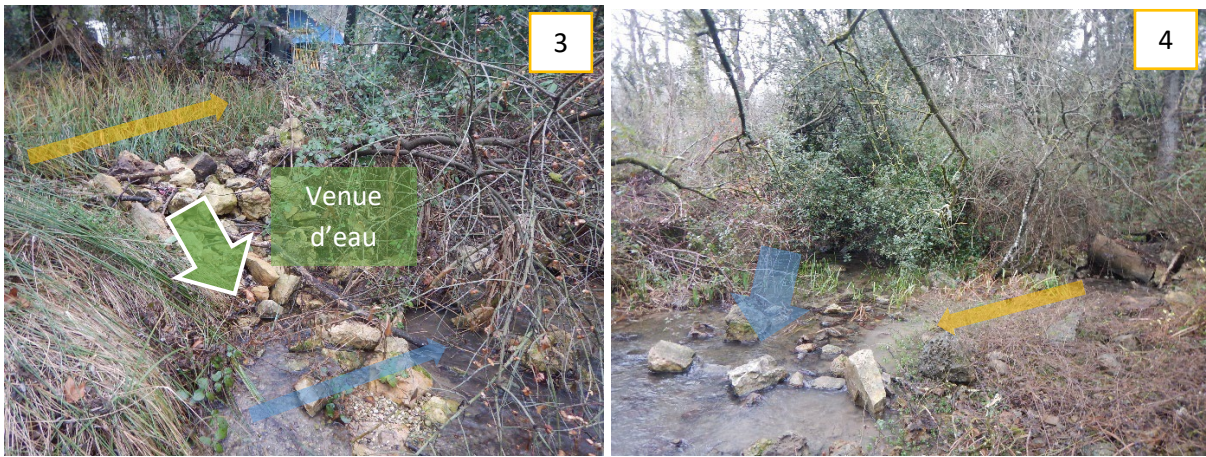
A environ 150 mètres à l'aval de la maison-pont, il existe un bief de dérivation en rive gauche. Aucun ouvrage de prise d'eau en dur n'a été identifié, l'eau étant visiblement capté en courbe de niveau sous seuil. Cet ouvrage en pierre présente plusieurs signes de détérioration, et des venues d'eau sont visibles à travers la construction. Les écoulements regagnent ainsi progressivement le lit mineur naturel avant de confluer au bout de 100 m.

L'usage de cette prise d'eau ancienne n'est pas connu, mais sert certainement d'agrément à l'habitation. Cette dérivation perturbe le fonctionnement naturel du cours d'eau.

1 : Amont de la dérivation - 2 : Canalisation au droit des habitations rive gauche - 3 : Venue d'eau à travers l'ouvrage - 4 : Restitution du débit, vue vers l'amont

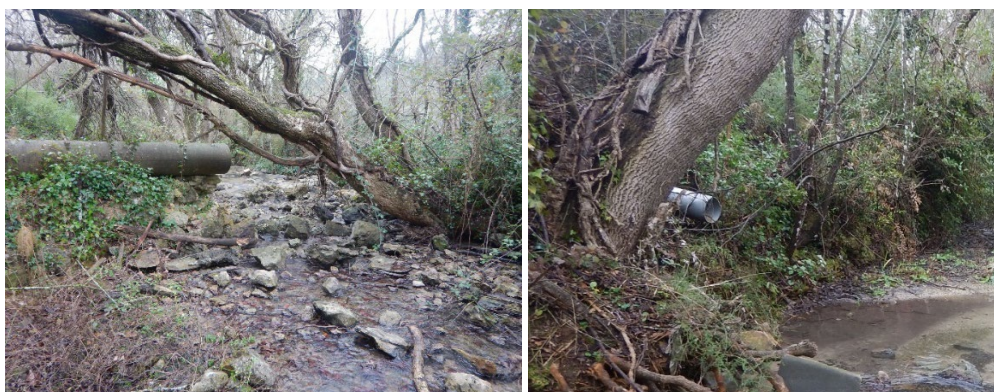
Il existe deux rejets en lit mineur en rive gauche, à l'aval direct de la restitution du bief/prise d'eau décrit précédemment, certainement en lien avec la route proche.

Rejets en rive gauche du Gapeau

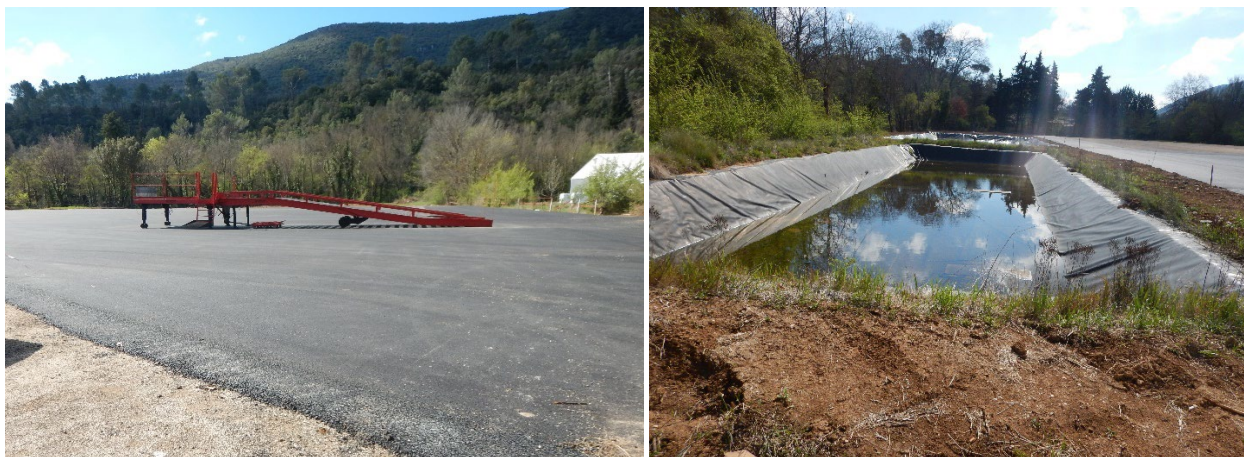
Figure 53 : Artificialisation de la parcelle C401

Les deux bassins nouvellement créés au droit de l'usine Beaupré, certainement en lien avec l'imperméabilisation de la parcelle, disposent d'un rejet par surverse vers le Gapeau.

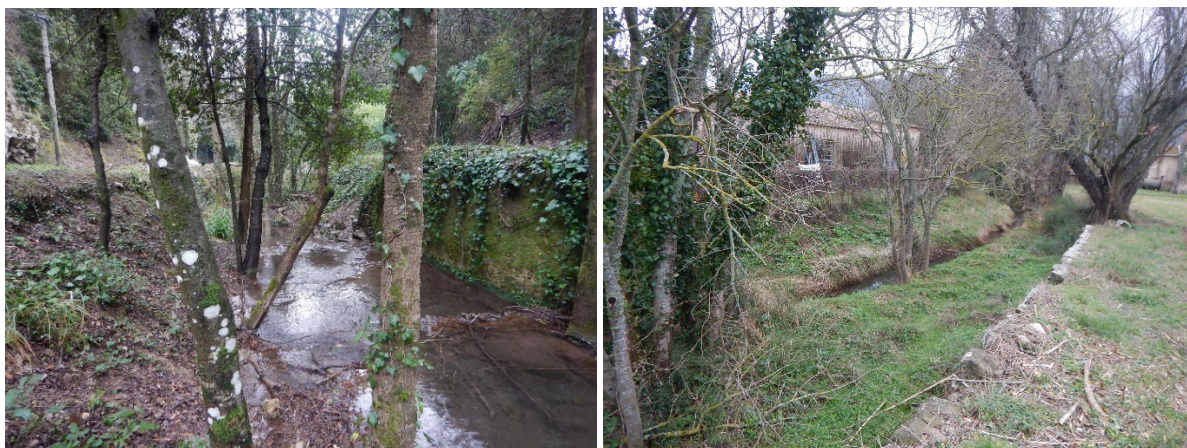
Dans la partie terminale du Raby, en amont direct de la confluence avec le Latay, la ripisylve ne présente pas une bonne fonctionnalité. Elle apparaît discontinue et très peu large. Les protections de berge régulières (type murs) entraînent également une déconnexion d'une partie du boisement.

Boisement rivulaire du Raby en amont et en aval de la traversée du village de Signes

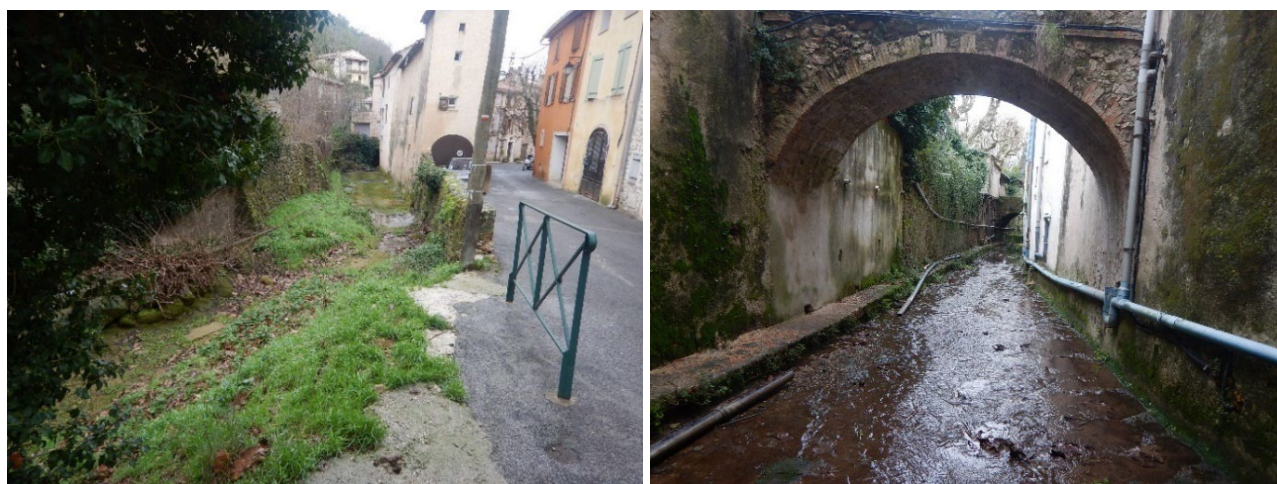
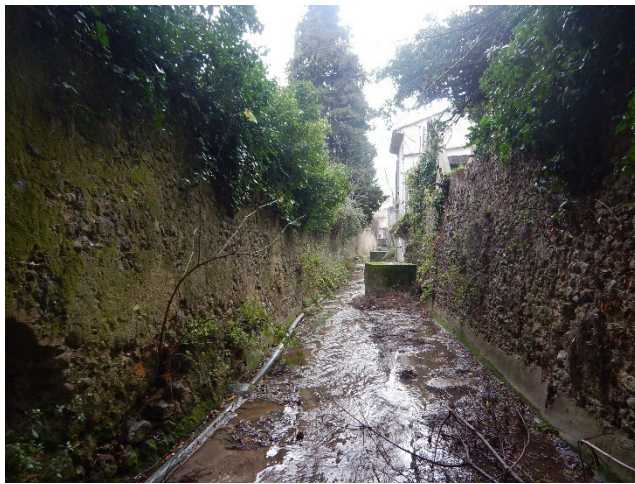
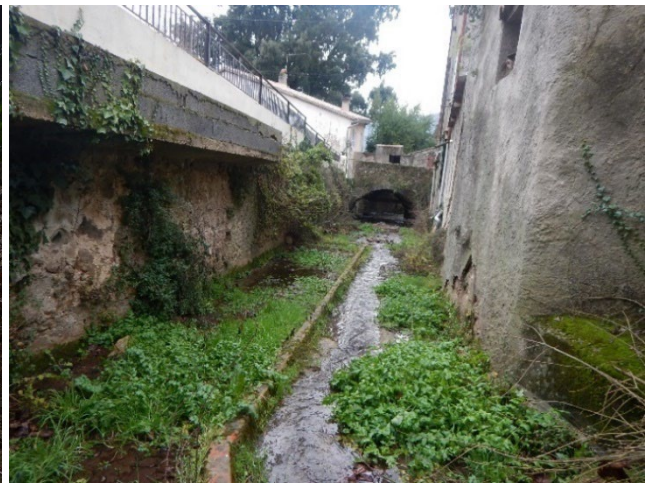
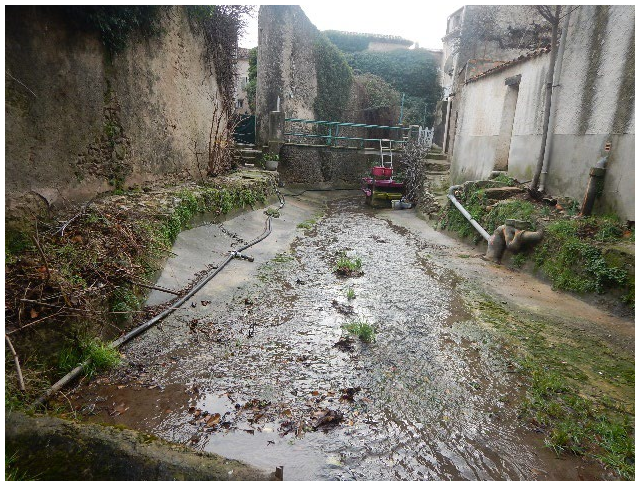
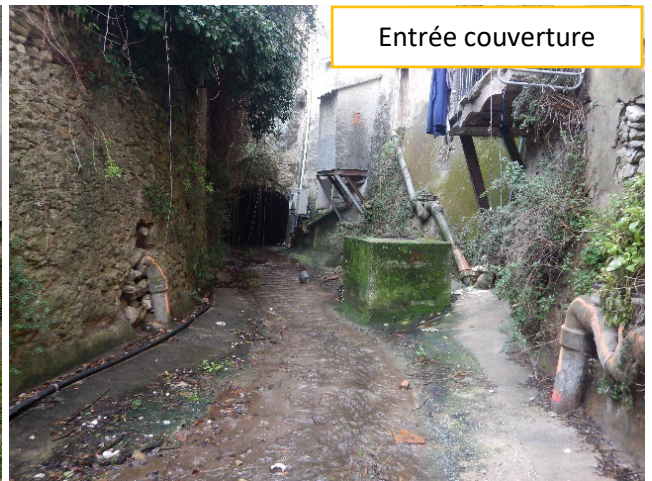
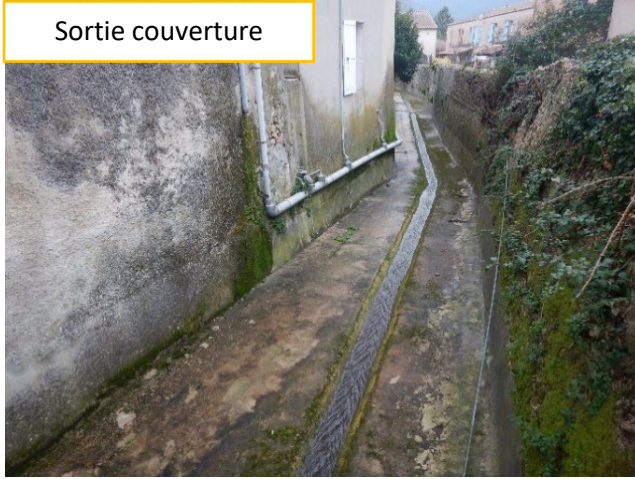
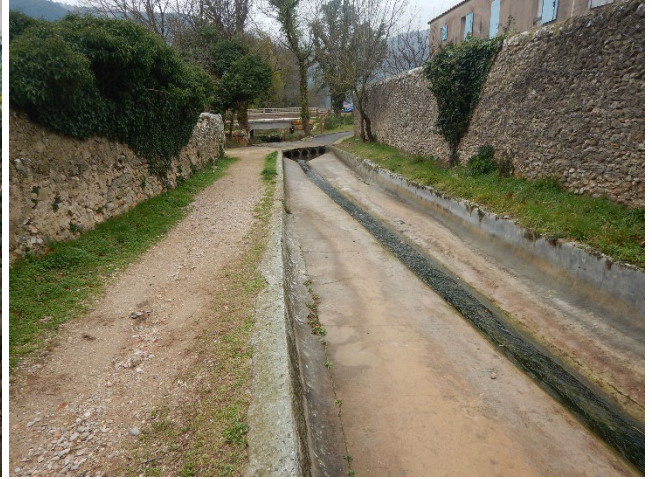
Dans la traversée de Signes, de part et d'autre de la couverture, le Raby est artificialisé. Le lit mineur est bétonné, et il est bordé sur les deux rives par des bâtiments.

Artificialisation du Raby de l'entrée dans Signes

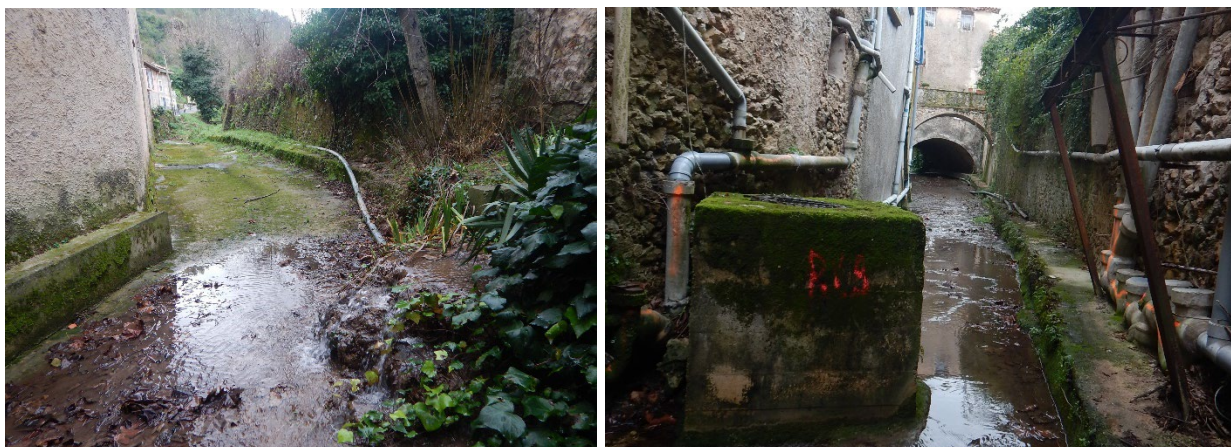
Dans la traversée de Signes, l'arrivée d'eau permet aux riverains de prélever pour l'arrosage. Le cours d'eau sert également pour la traversée des réseaux, dont le réseau d'eau usée dont les regards surélevés dans le lit mineur doivent faire l'objet de travaux très prochainement. Le cours d'eau semble ici considéré d'une part comme un axe d'évacuation des eaux, pluviales et usées (les réseaux étant séparés), et d'autre part comme « arrière-cours » ou balcon à l'arrière des appartements, à l'aval de la Rue Briançon.

Prélèvement d'eau et réseau d'eau usée dans la traversée de Signes

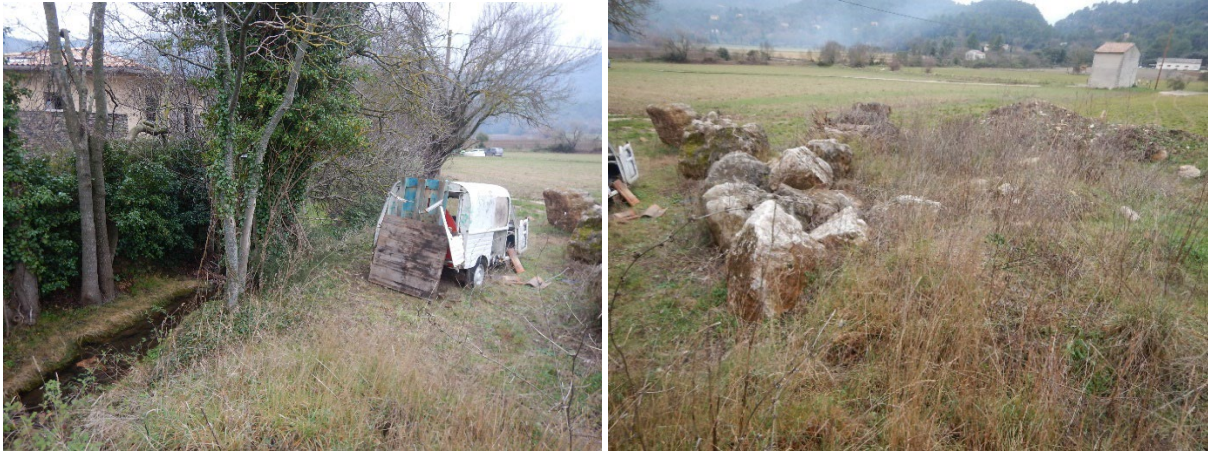
A l'aval de Signes, dans la partie naturelle, la rive gauche est isolée par des murs et des haies ; la rive droite est le siège d'un dépôt de volume notable de blocs, déchets et matériaux terreux environ 150 mètres à l'amont de la confluence avec le Latay (le 21/01/21). Lors du complément de terrain du 22/04/21 la zone avait été modifiée. Des déchets et blocs ont été évacués et les matériaux terreux et gravats ont été régalés sur la zone, constituant toujours une levée de terre.

Dépôt en lit majeur du Raby en rive droite (21/01/21)

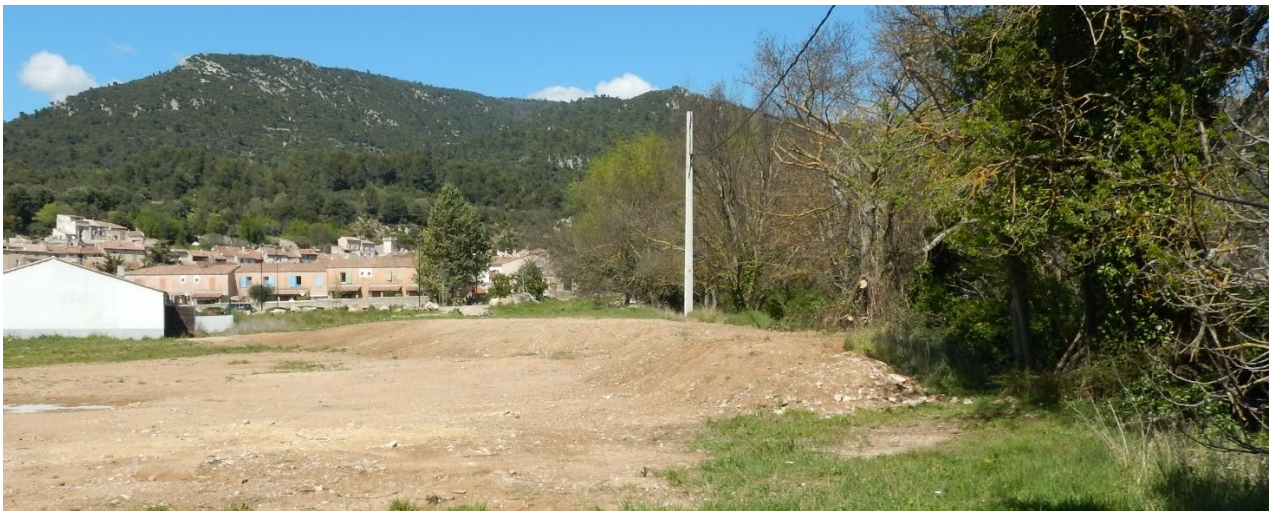
Figure 60 : Zone de remblai au 22/04/21, vue vers l'amont, rive droite du Raby en amont de la confluence avec le Latay

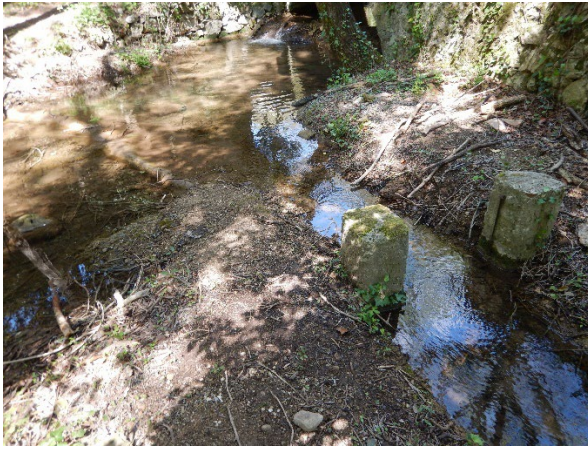
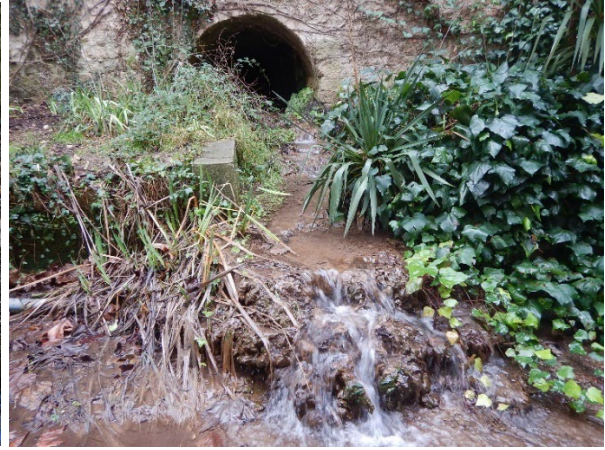
En janvier 2021 et avril 2021, le ruisseau du Raby est en eau sur l'amont de la zone d'étude. L'eau du Raby est en partie prélevée par une prise d'eau en rive gauche, 400 m environ avant l'entrée dans le village de Signes. A l'aval de cette prise d'eau le volume restant en lit mineur n'est pas suffisant pour assurer un écoulement (en janvier et en avril 2021), ainsi le Raby est à sec juste avant l'entrée dans la partie artificialisée de la traversée de Signes.

A environ 20 mètres à l'aval de l'entrée dans le village, le Raby est alimenté de manière importante par le retour de la prise d'eau et possiblement par d'autres sources du versant au Nord. Le débit de cette arrivée d'eau représente la majeure partie des écoulements dans le Raby jusqu'à la confluence avec le Latay lors des deux prospections de terrain en 2021.

Prise d'eau en amont de Signes et retour d'eau au Raby au début de la traversée de Signes

La prise d'eau présente en amont de Signes constitue potentiellement un enjeu vis-à-vis du débit réservé, notamment en lien avec la population d'écrevisses à pieds blancs, sous réserve que les habitats soient encore présents au niveau de la prise d'eau.

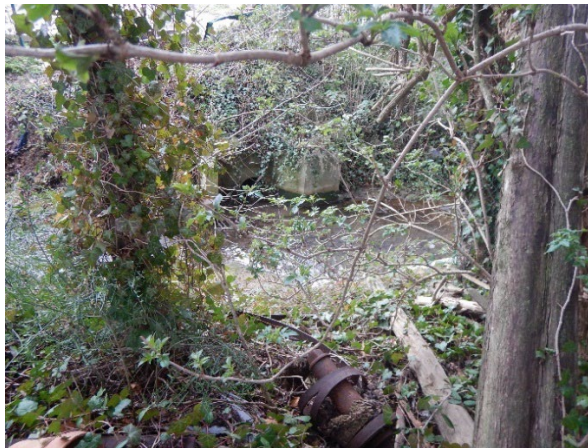
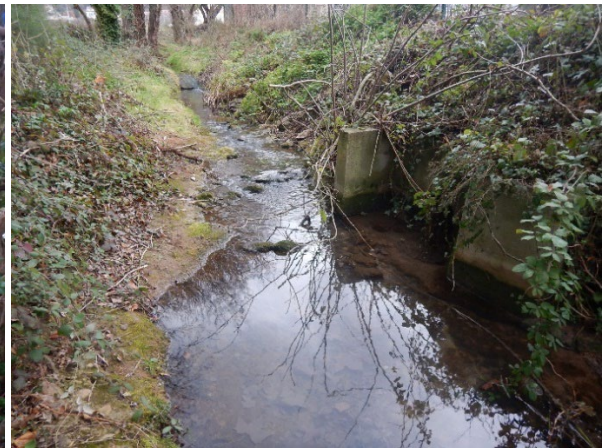
La station de traitement des eaux usées de Signes rejette l'eau dans le Raby à moins de 100 mètres à l'amont de la confluence avec le Latay.

Rejet dans le Raby des effluents de la STEU de Signes

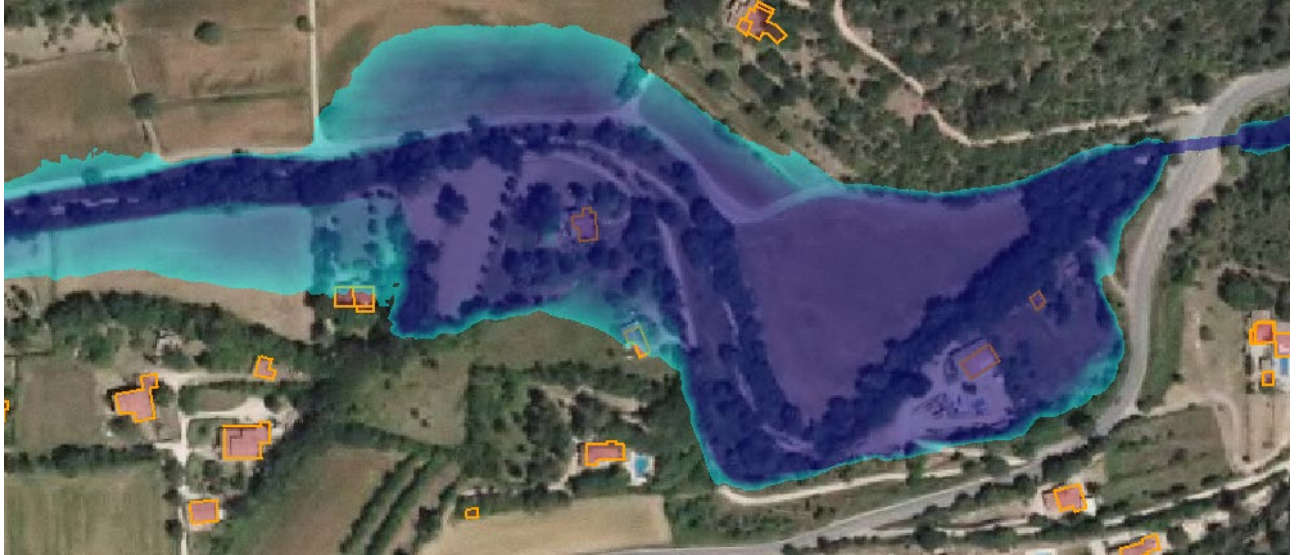
Figure 74 : Effet plan d'eau en amont du pont de la RD2 pour Q50

L'effet plan d'eau induit par l'insuffisance hydraulique du pont impacte ces 4 habitations mais seulement pour les crues de temps de retour supérieur à 50 ans comme le montre la figure ci-dessous.

Il faut également ajouter que le blocage hydraulique du pont de la RD2 permet un léger stockage de la crue en amont de la plaine de Signes.

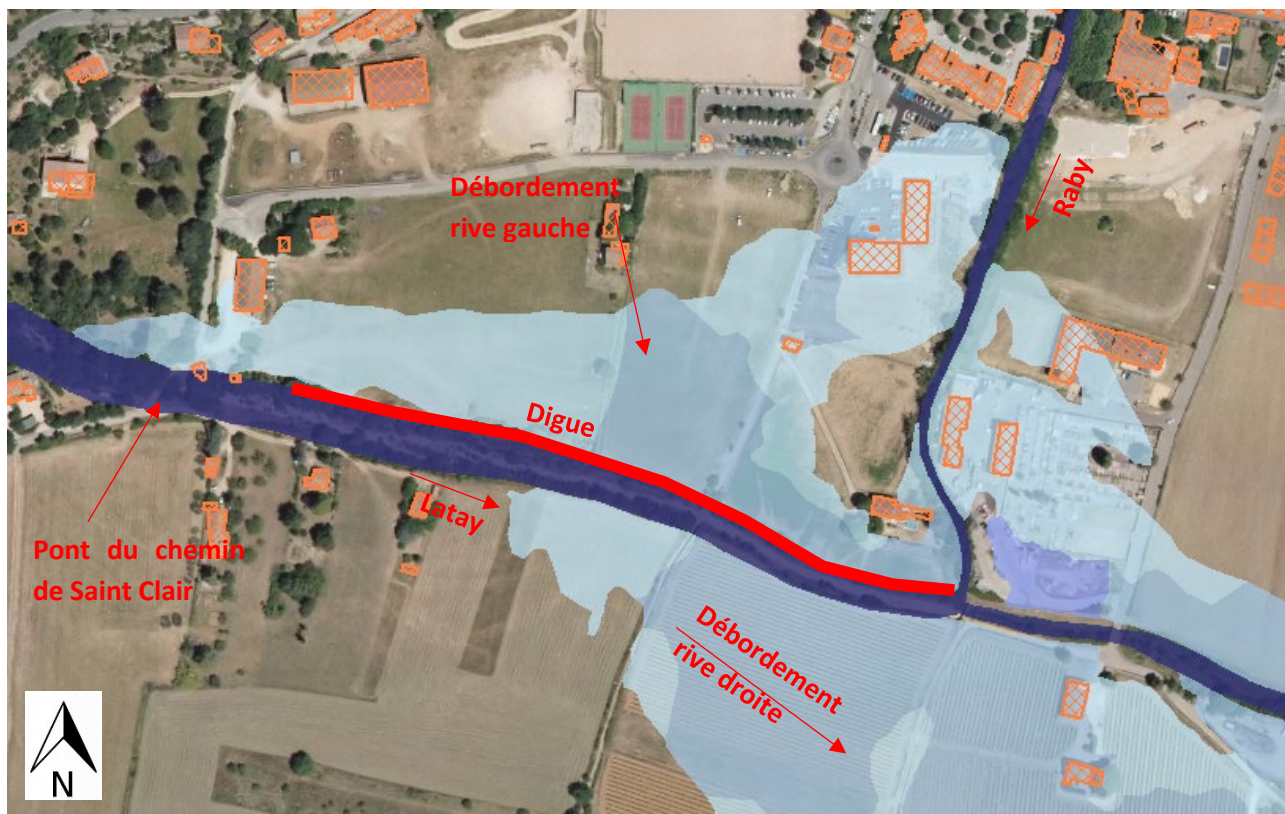
Figure 76 : Zone inondable entre le chemin de Saint Clair et la confluence avec le Raby– Crue quinquennale

En rive droite, **5 habitations sont présentes en rive droite juste en aval du pont Saint Clair. Ces habitations ne sont pas concernées par les crues courantes.** Les résultats montrent que leur inondabilité intervient uniquement pour une crue de type 2006 (selon la définition de l'étude d'EGIS DDTM). Leur vulnérabilité est donc très rare. Cela explique aussi l'absence de digue en rive droite.

En rive gauche, **plusieurs bâtis (4) sont présents et ils sont concernés par les débordements du Latay mais aussi du Raby. L'inondabilité de ces enjeux intervient à parti d'un temps de retour de crue de 10 ans.** A noter que ce secteur n'a pas été inondé lors de la crue de novembre 2019.

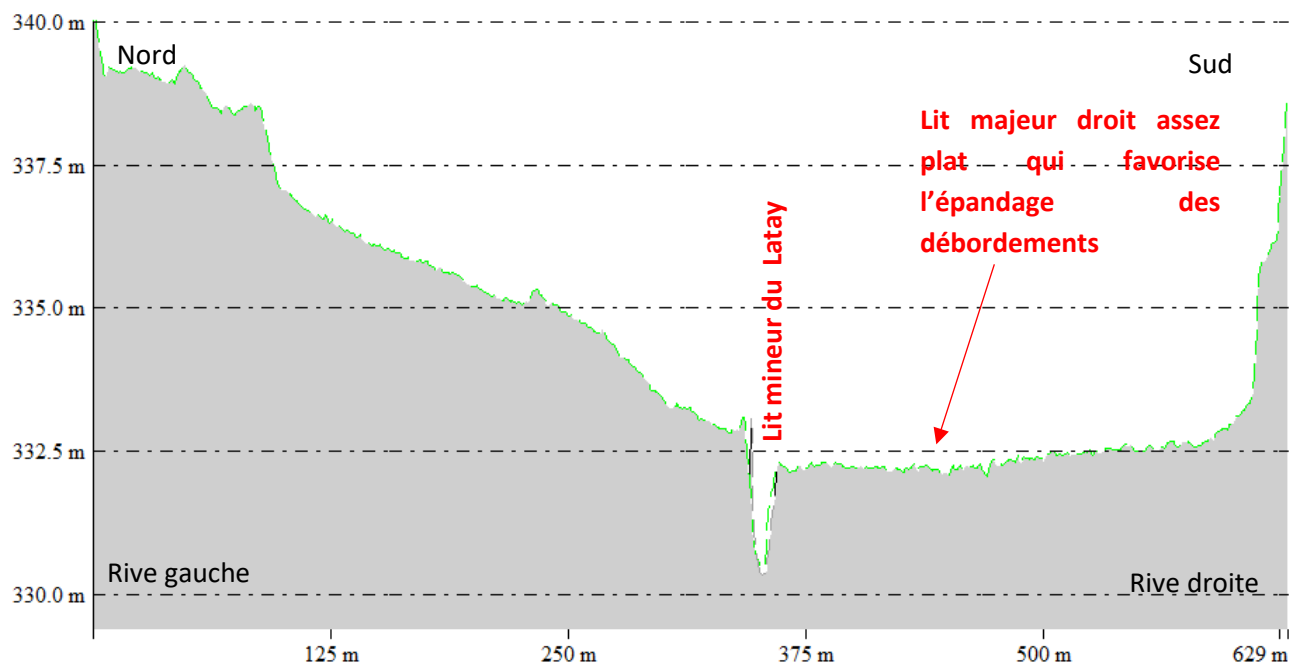
Figure 77 : Profil en travers de la vallée juste en amont de la confluence avec le Raby

La digue rive gauche protège le lit majeur gauche des débordements trop fréquents (3 habitations) MAIS le retour des écoulements est bloqué par la digue elle-même (apports des débordements du Raby bloqués).

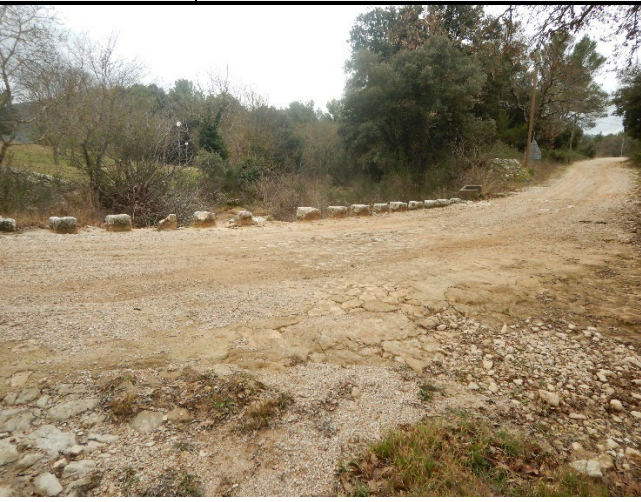
❖ Ouvrage 1

Cours d'eau :	Latay	Type :	Passage à gué		
Commune :	Signes

Hauteur = Ø		Largeur = 4 m		
	Position :		<input checked="" type="checkbox"/> Perpendiculaire <input type="checkbox"/> Oblique		
	Matériaux :		Béton/Pierre		
	Etat :		<input type="checkbox"/> Bon	<input checked="" type="checkbox"/> Moyen	<input type="checkbox"/> Mauvais
	Usages :		Voirie		
Impact hydromorphologique : Cet ouvrage crée un replat très ponctuel dans le profil en long qui impact localement le transport sédimentaire. L'ouvrage ne présente pas de chute.					
Impact hydraulique : Non étudié car absent des données topographiques

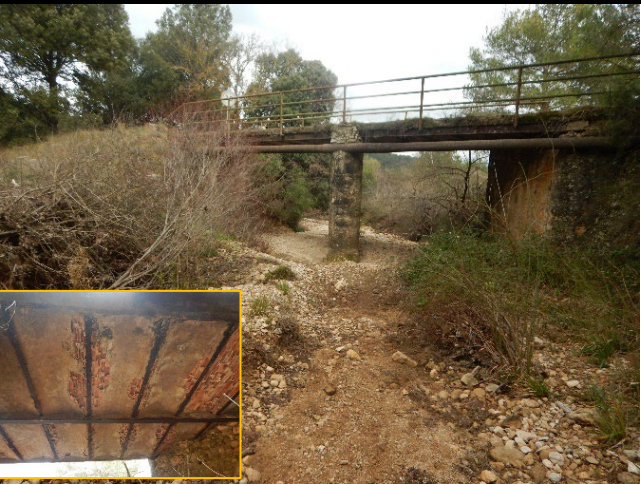
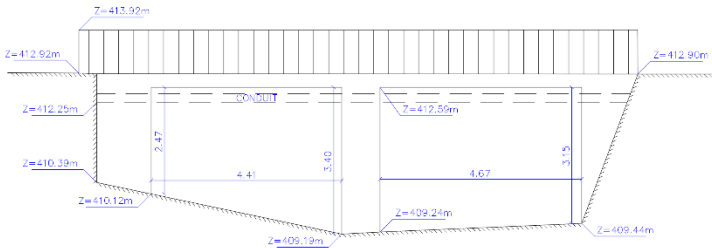
❖ Ouvrage 2

Cours d'eau :	Latay	Type :	Pont (accès au centre de vacances)		
Commune :	Signes

Etat :		<input type="checkbox"/> Bon	<input type="checkbox"/> Moyen	<input checked="" type="checkbox"/> Mauvais
	Position :		<input type="checkbox"/> Perpendiculaire <input checked="" type="checkbox"/> Oblique		
	Usages :		Voirie		
Impact hydromorphologique : Peu d'effets sur le transport solide.					
Impact hydraulique : Capacité hydraulique limitée à un débit légèrement inférieur à la crue décennale

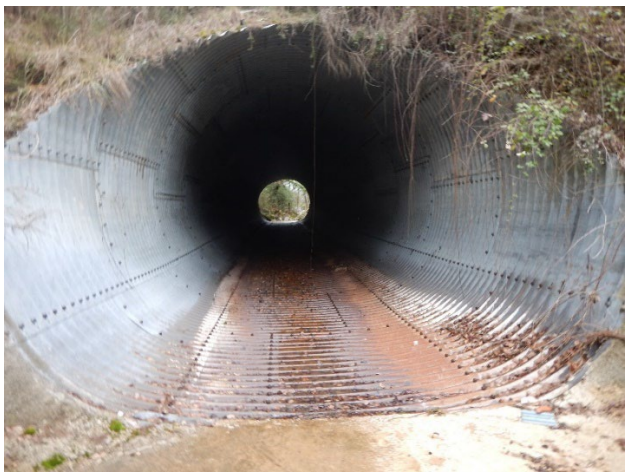
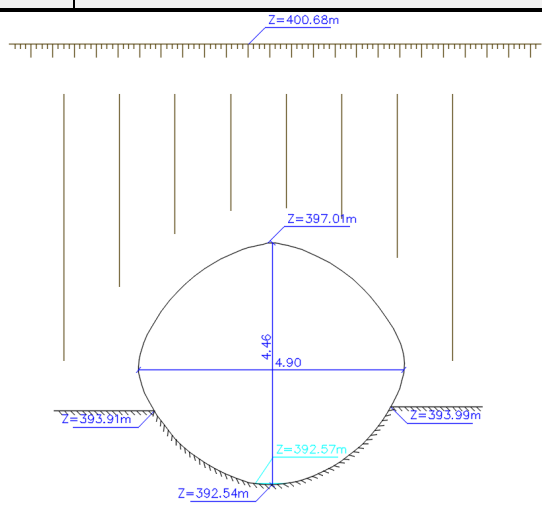
❖ Ouvrage 3

Cours d'eau :	Latay	Type :	Buse + Pont arche (RD 2)		
Commune :	Signes

Etat :	<input checked="" type="checkbox"/> Bon	<input type="checkbox"/> Moyen	<input type="checkbox"/> Mauvais
		Usages :	Voirie		
Impact hydromorphologique : Replat local dans le profil en long, fixation de la pente amont					
Impact hydraulique : Capacité hydraulique limitée à 50 m ³ /s. Surélévation des niveaux d'eau en amont

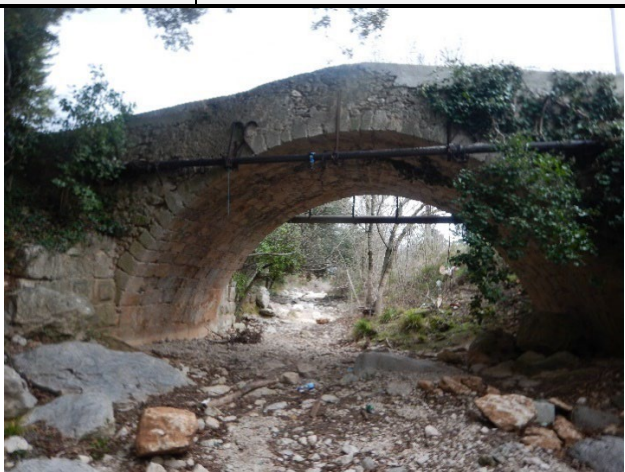
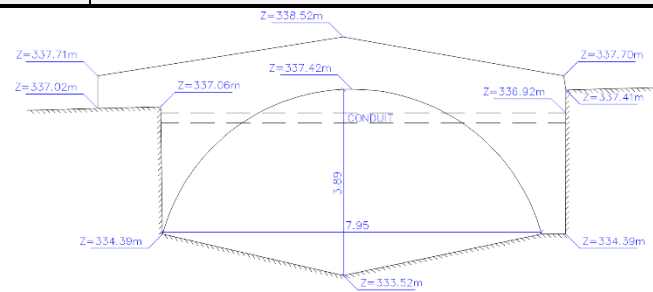
❖ Ouvrage 4

Cours d'eau :	Latay	Type :	Pont (Chemin de Saint-Clair)		
Commune :	Signes

Etat :	<input type="checkbox"/> Bon	<input checked="" type="checkbox"/> Moyen	<input type="checkbox"/> Mauvais
		Usages :	Voirie		
Impact hydromorphologique : Peu d'effets sur le transport solide.					
Impact hydraulique : Capacité hydraulique limitée à un débit légèrement supérieur à la crue décennale

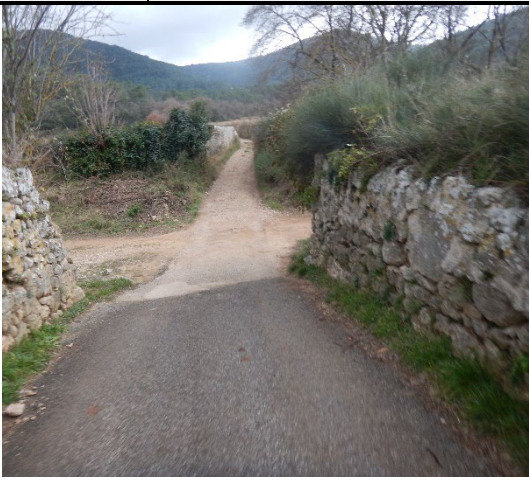
❖ Ouvrage 5

Cours d'eau :	Latay	Type :	Passage à gué		
Commune :	Signes

Stabilité :	<input checked="" type="checkbox"/> Bon	<input type="checkbox"/> Moyen	<input type="checkbox"/> Mauvais
		Usages :	Voirie		
Impact hydromorphologique : Léger replat, impact très faible sur le transport solide					
Impact hydraulique : pas d'impact

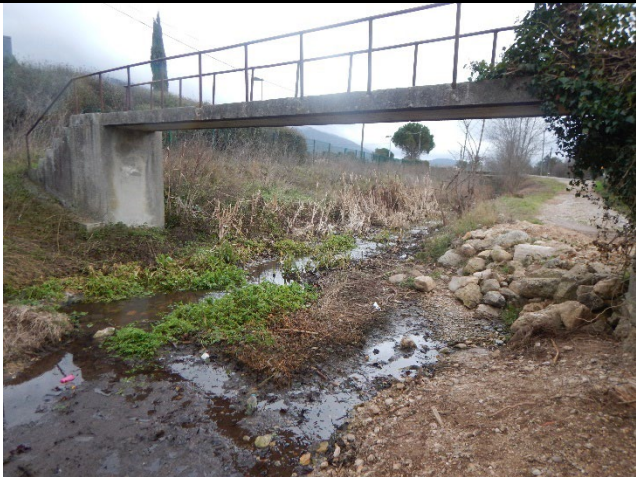
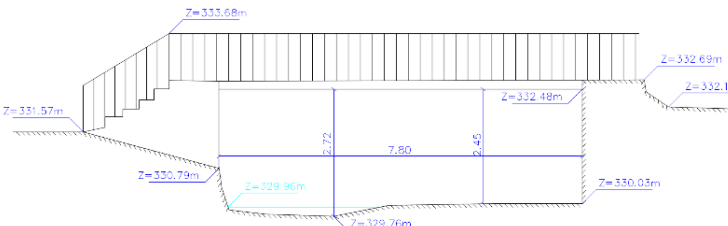
❖ Ouvrage 6

Cours d'eau :	Latay	Type :	Passerelle (confluence Raby)		
Commune :	Signes

Etat :	<input checked="" type="checkbox"/> Bon	<input type="checkbox"/> Moyen	<input type="checkbox"/> Mauvais
		Usages :	Passerelle piétonne		
Impact hydromorphologique : Peu voire pas d'effets sur le transport solide. A noter une érosion liée à l'empiétement du chemin sur le lit mineur en pied de la pile rive droite.					
Impact hydraulique : Capacité hydraulique limitée à 60 m ³ /s. Surélévation des niveaux d'eau en amont

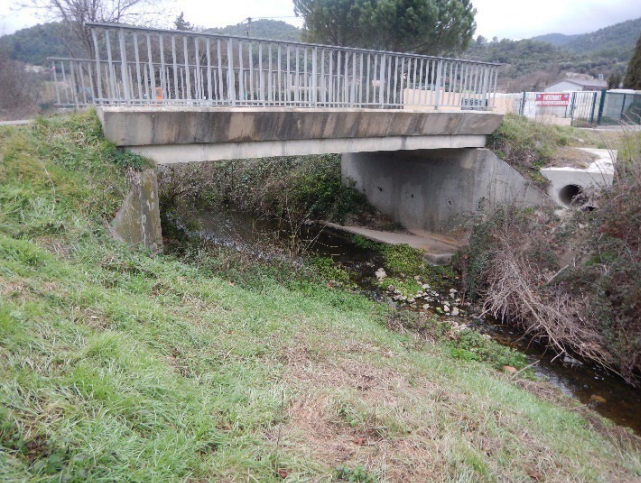
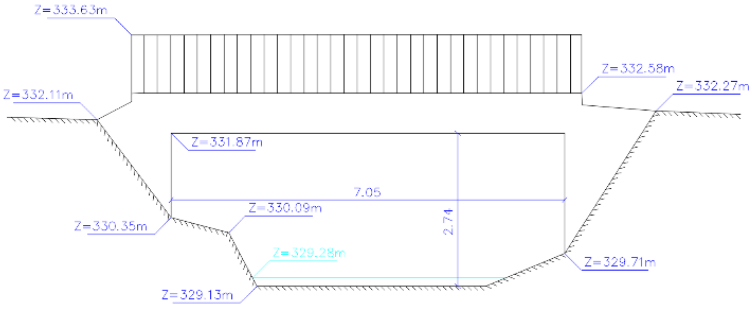
❖ Ouvrage 7

Cours d'eau :	Latay	Type :	Pont (Les Beaussières)		
Commune :	Signes

Etat :	<input checked="" type="checkbox"/> Bon	<input type="checkbox"/> Moyen	<input type="checkbox"/> Mauvais
		Usages :	Voirie		
Impact hydromorphologique : Peu d'effets sur le transport solide. Léger resserrement du lit (risbermes béton) : incision localisée et affouillement des piles à surveiller.					
Impact hydraulique : Capacité hydraulique limitée à 60 m ³ /s. Surélévation des niveaux d'eau en amont

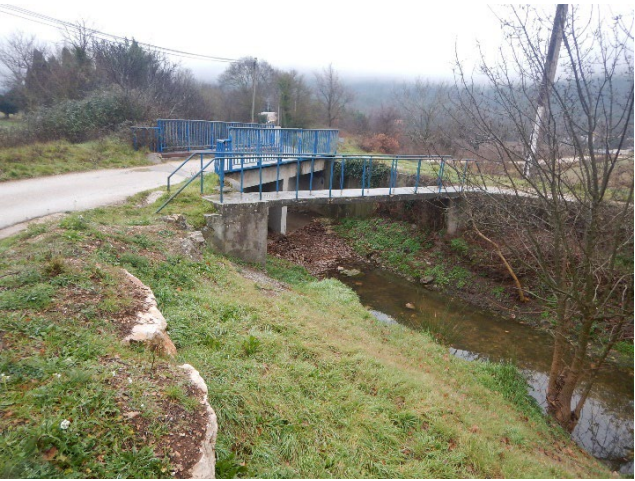
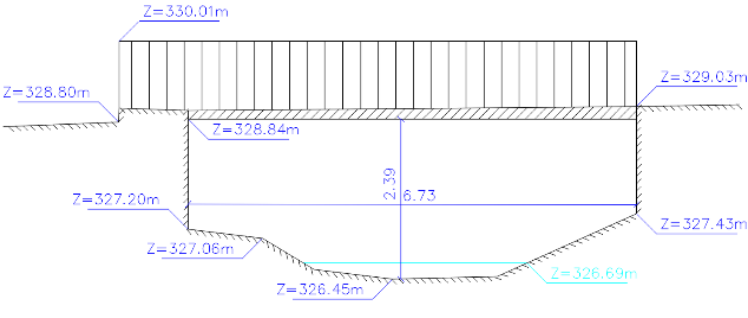
❖ Ouvrage 8

Cours d'eau :	Latay	Type :	Passerelle (aval Ferrages)		
Commune :	Signes

Etat :	<input checked="" type="checkbox"/> Bon	<input type="checkbox"/> Moyen	<input type="checkbox"/> Mauvais
		Usages :	Passerelle piétonne		
Impact hydromorphologique : Pas d'effets sur le transport solide.					
Impact hydraulique : Capacité hydraulique limitée à 30 m ³ /s. Surélévation des niveaux d'eau en amont
