Commune de Signes

Etude globale du Latay à Signes

Phase 1 : Expertise et analyse du secteur d'étude
Option 1 : Modélisation hydraulique

Rapport d'études indice 2

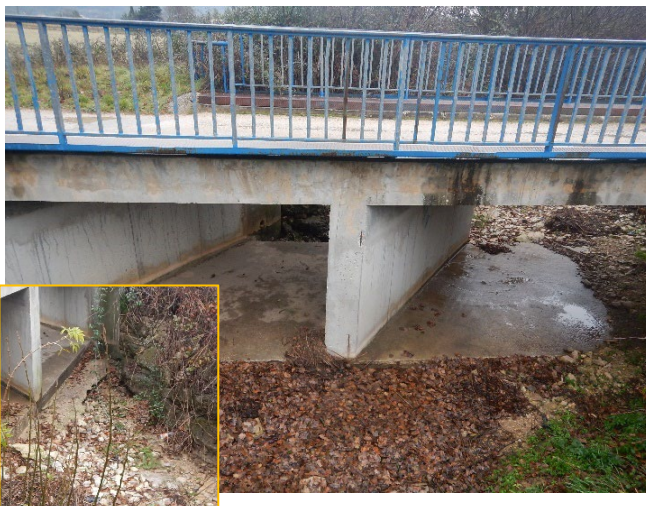
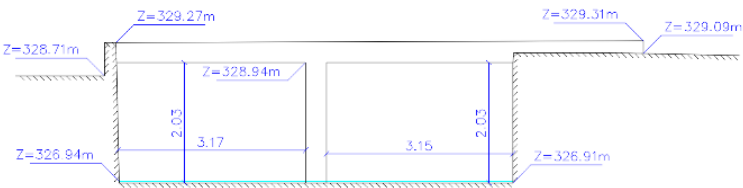
❖ Ouvrage 9

Cours d'eau :	Latay	Type :	Pont (Chemin de la Limatte)		
Commune :	Signes

Etat :		<input type="checkbox"/> Bon	<input checked="" type="checkbox"/> Moyen	<input type="checkbox"/> Mauvais	
Usages :		Voirie			
Impact hydromorphologique : Léger effet de la base béton de l'ouvrage et de la pile sur le transport solide. Pas ou peu de dépôt sous l'ouvrage. Point dur du profil en long avec un effet seuil (env. 20cm) à l'aval de l'ouvrage. Léger affouillement aval rive gauche.					
Impact hydraulique : Capacité hydraulique limitée à 35 m ³ /s. Surélévation des niveaux d'eau en amont

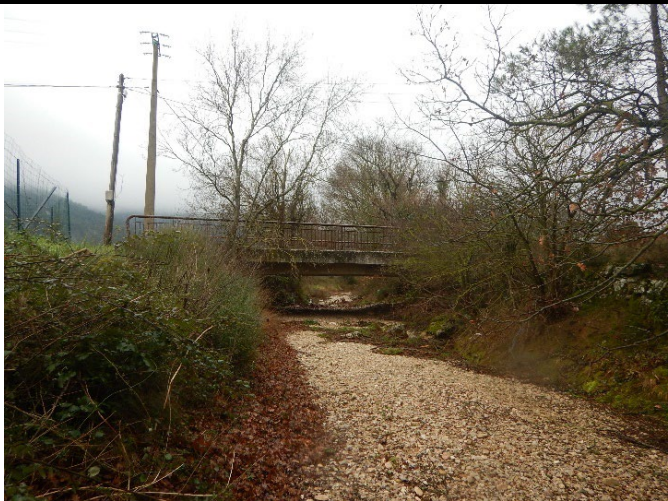
❖ Ouvrage 10

Cours d'eau :	Latay	Type :	Pont (Chemin du Petit plan)		
Commune :	Signes

Etat :		<input checked="" type="checkbox"/> Bon	<input type="checkbox"/> Moyen	<input type="checkbox"/> Mauvais	
Usages :		Voirie			
Impact hydromorphologique : Peu d'effets sur le transport solide.					
Impact hydraulique : Capacité hydraulique limitée à 40 m ³ /s. Surélévation des niveaux d'eau en amont

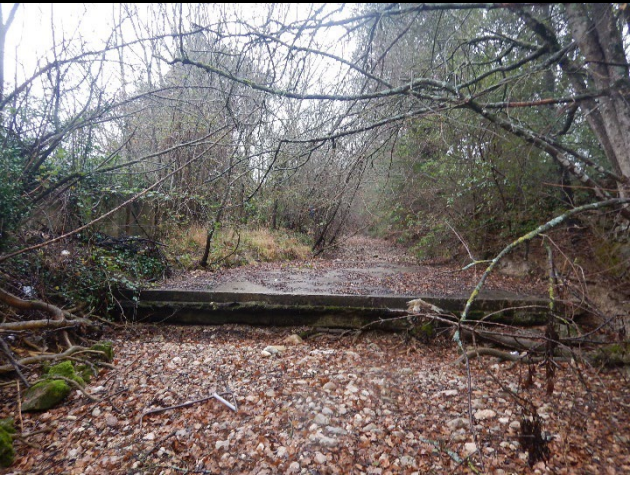
❖ Ouvrage 11

Cours d'eau :	Latay	Type :	Seuil		
Commune :	Signes	Etat :	<input type="checkbox"/> Bon	<input checked="" type="checkbox"/> Moyen	<input type="checkbox"/> Mauvais

Hauteur= 30 cm	Largeur = 6 m		
		Position :	<input checked="" type="checkbox"/> Perpendiculaire <input type="checkbox"/> Oblique		
		Usages :	Dalle béton liée à une prise d'eau rive droite		
Impact hydromorphologique : Point dur du profil en long. Rupture de la continuité de la pente locale du fond du lit mineur.

Impact hydraulique : RAS, non étudié

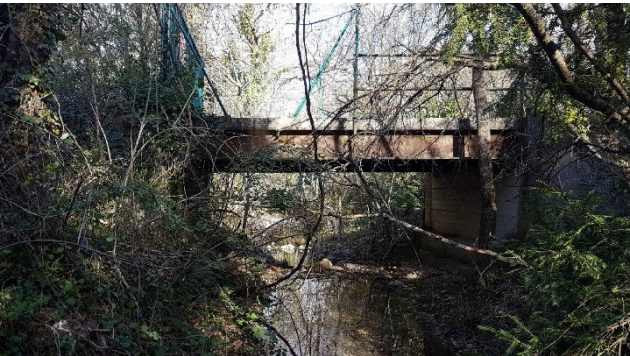
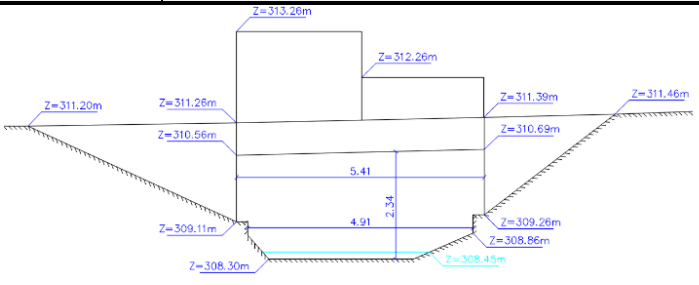
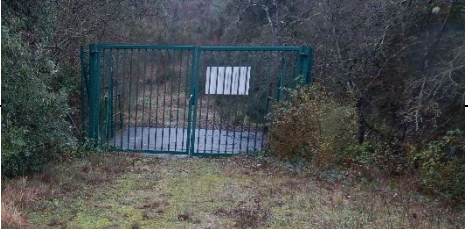
❖ Ouvrage 12

Cours d'eau :	Latay	Type :	Pont (chemin forestier, non accessible)		
Commune :	Signes	Etat :	<input type="checkbox"/> Bon	<input checked="" type="checkbox"/> Moyen	<input type="checkbox"/> Mauvais

(source : Opsia 2018)		Usages :	Voirie - Chemin		
Impact hydromorphologique : Peu d'effets sur le transport solide. <i>Remarque : non visité en 2021</i>

Impact hydraulique : Capacité hydraulique limitée à 50 m ³ /s. Surélévation des niveaux d'eau en amont.

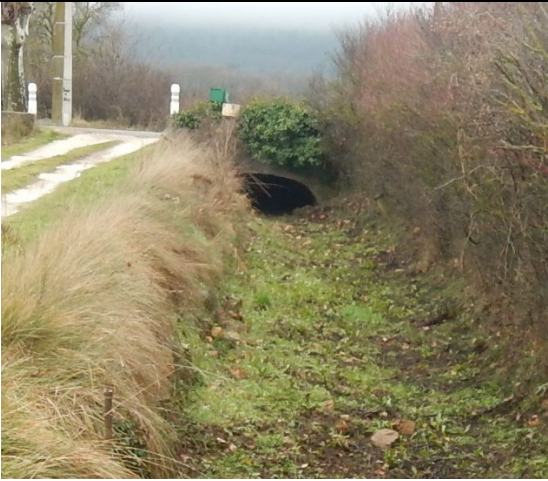
❖ Ouvrage 13

Cours d'eau :	Les Launes	Type :	Pont (RD2)		
Commune :	Signes

Hauteur = 1.2m	Largeur = 5 m			
	Etat :	<input checked="" type="checkbox"/> Bon	<input type="checkbox"/> Moyen	<input type="checkbox"/> Mauvais	
	Usages :	Voirie - RD2			
Impact hydromorphologique : Peu voire pas d'effets, notamment en regard du transport solide à l'amont de cet ouvrage. Aval embroussaillé, non visible					
Impact hydraulique : Capacité hydraulique limitée à 2.2 m ³ /s. Surélévation des niveaux d'eau en amont.

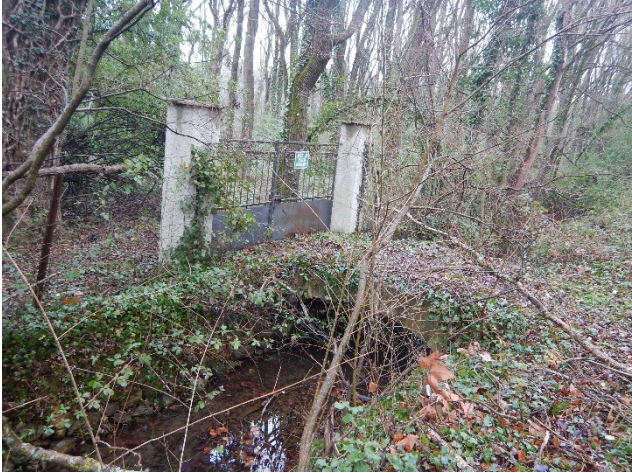
❖ Ouvrage 14

Cours d'eau :	Les Launes	Type :	Pont		
Commune :	Signes

Hauteur = 1.5m	Largeur = 3 m			
	Etat :	<input type="checkbox"/> Bon	<input checked="" type="checkbox"/> Moyen	<input type="checkbox"/> Mauvais	
	Usages :	Chemin privé			
Impact hydromorphologique : Peu d'effets sur le transport solide.					
Impact hydraulique : Non étudié

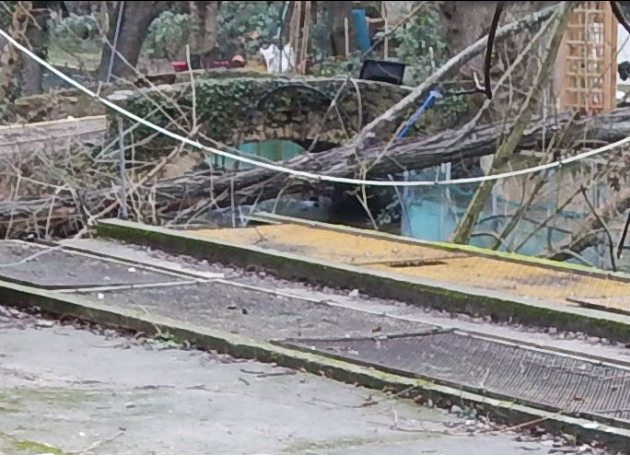
❖ Ouvrage 15

Cours d'eau :	Le Gapeau	Type :	Pont (pisciculture)		
---------------	-----------	--------	---------------------	--	--

Hauteur = 3m	Largeur = 4m	
	Etat :	<input checked="" type="checkbox"/> Bon	<input type="checkbox"/> Moyen <input type="checkbox"/> Mauvais
	Usages :	Chemin privé	
Impact hydromorphologique : Impact négligeable en comparaison du reste des installations au droit de la pisciculture			
Impact hydraulique : Non étudié

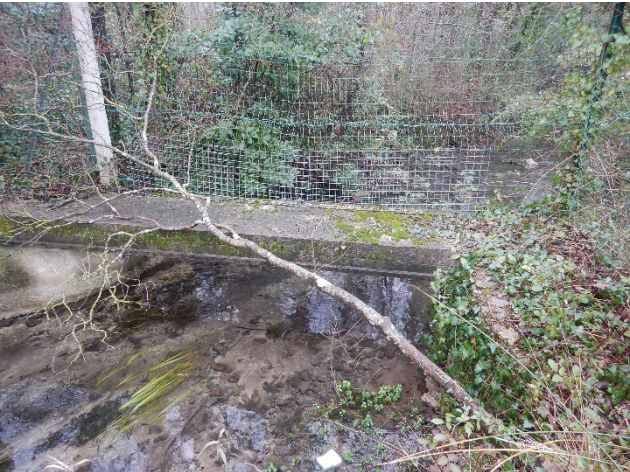
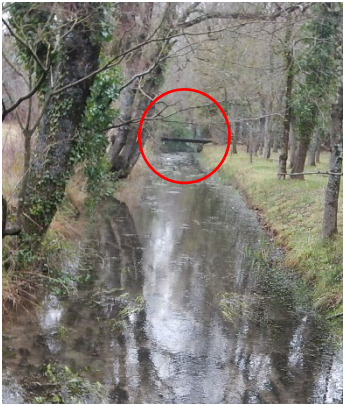
❖ **Ouvrage 16**

Cours d'eau :	Le Gapeau	Type :	Passerelle aval pisciculture	
Commune :	Signes

Hauteur = 1.2m	Largeur = 3m		
	Etat :	<input type="checkbox"/> Bon	<input checked="" type="checkbox"/> Moyen	<input type="checkbox"/> Mauvais
	Usages :	Passerelle piétonne

Remarque : passerelle similaire à l'amont non visualisée				
Impact hydromorphologique : Peu d'effets sur le transport solide. Léger rétrécissement de la largeur du lit mineur au droit des fondations de l'ouvrage.				
Impact hydraulique : Non étudié

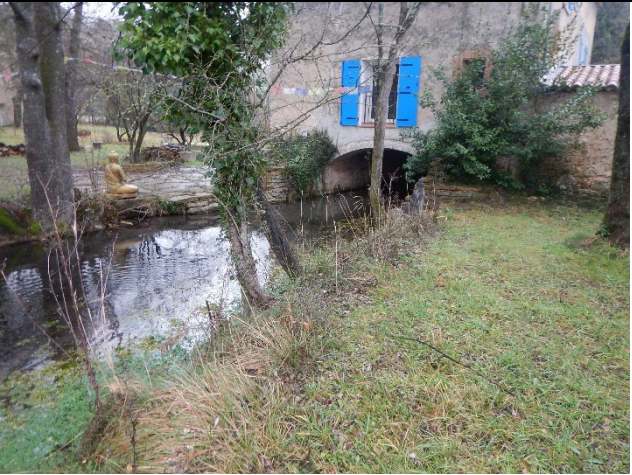
❖ **Ouvrage 17**

Cours d'eau :	Le Gapeau	Type :	Moulin – Seuil (Lou Pracabat)	
Commune :	Signes			
		Hauteur = nr	Largeur = 4m

Franchissabilité :	<input type="checkbox"/> Oui	<input checked="" type="checkbox"/> Partielle	<input type="checkbox"/> Non
	Etat :	<input checked="" type="checkbox"/> Bon	<input type="checkbox"/> Moyen	<input type="checkbox"/> Mauvais
	Usages :	Usage ? Prise d'eau ?		
Impact hydromorphologique : Le seuil sous le moulin crée une réhausse de la ligne d'eau et des faciès d'écoulement lentique en amont. Envasement du lit.				
Impact hydraulique : Non étudié

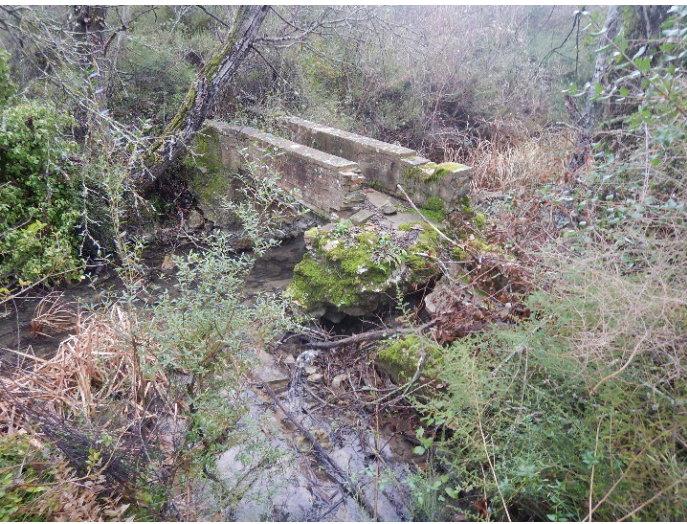
❖ **Ouvrage 18**

Cours d'eau :	Le Gapeau	Type :	Ouvrage ruiné ancien chemin		
Commune :	Signes

Hauteur =	Largeur = 2m			
	1.2m				
	Etat :	<input type="checkbox"/> Bon	<input type="checkbox"/> Moyen	<input checked="" type="checkbox"/> Mauvais	
Usages :	Sans usage				
Impact hydromorphologique : Peu d'effets sur le transport solide. La détérioration de l'ouvrage conduit néanmoins à un dépôt de blocs béton/briques en lit mineur qui affecte localement l'écoulement					
Impact hydraulique : Non étudié

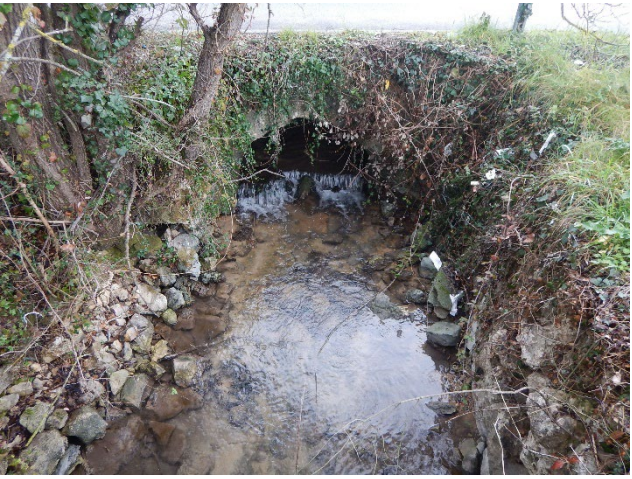
❖ **Ouvrage 19**

Cours d'eau :	Le Gapeau	Type :	Pont – Seuil (accès parking usine)		
Commune :	Signes

Hauteur = 1.5m		Largeur = 2m		
	Etat :	<input checked="" type="checkbox"/> Bon	<input type="checkbox"/> Moyen	<input type="checkbox"/> Mauvais	
	Franchissabilité :	<input type="checkbox"/> Oui	<input checked="" type="checkbox"/> Partielle	<input type="checkbox"/> Non	
	Usages :	Voirie - Usine Beaupré			
Impact hydromorphologique : Le seuil présent à la sortie de cet ouvrage réhausse la ligne d'eau et conduit à un envasement en amont.					
Impact hydraulique : Non étudié

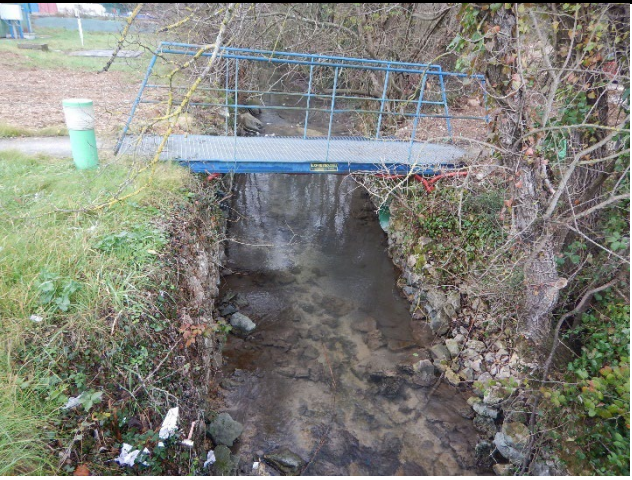
❖ **Ouvrage 20**

Cours d'eau :	Le Gapeau	Type :	Passerelle		
Commune :	Signes

Hauteur = 2m		Largeur = 3m		
	Etat :	<input checked="" type="checkbox"/> Bon	<input type="checkbox"/> Moyen	<input type="checkbox"/> Mauvais	
	Usages :	Passerelle piétonne			
	Impact hydromorphologique : Pas d'effet sur le transport solide. Associée à des murs de soutènement des berges du Gapeau.				
Impact hydraulique : Non étudié

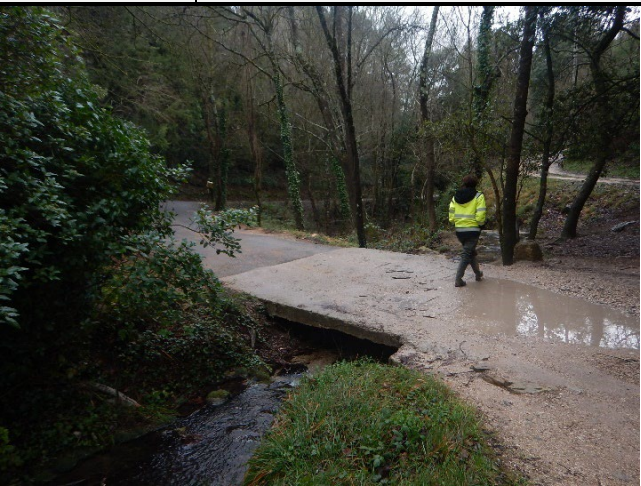
❖ Ouvrage 21

Cours d'eau :	Le Raby	Type :	Pont (accès habitations)		
Commune :	Signes

Hauteur = 30cm	Largeur = 4m			
	Etat :	<input checked="" type="checkbox"/> Bon	<input type="checkbox"/> Moyen	<input type="checkbox"/> Mauvais	
	Usages :	Voirie			
Impact hydromorphologique : Peu d'effet sur le transport solide au vu de la particularité du Raby (lit mineur « pétrifié »). L'ouvrage contraint néanmoins l'écoulement en hauteur et en largeur.					
Impact hydraulique : Non étudié

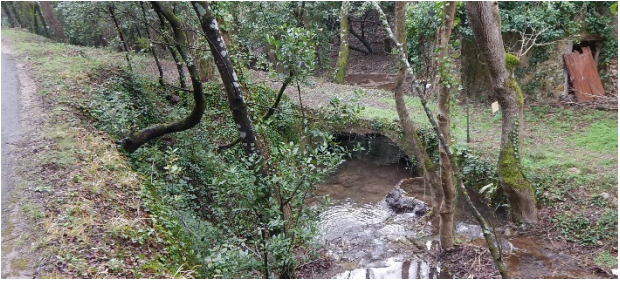
❖ Ouvrage 22

Cours d'eau :	Le Raby	Type :	Pont (accès habitations)		
Commune :	Signes

Hauteur = 2m	Largeur = 6m			
	Etat :	<input type="checkbox"/> Bon	<input checked="" type="checkbox"/> Moyen	<input type="checkbox"/> Mauvais	
	Usages :	Chemin privé			
Impact hydromorphologique : Pas d'effet.					
Impact hydraulique : Non étudié

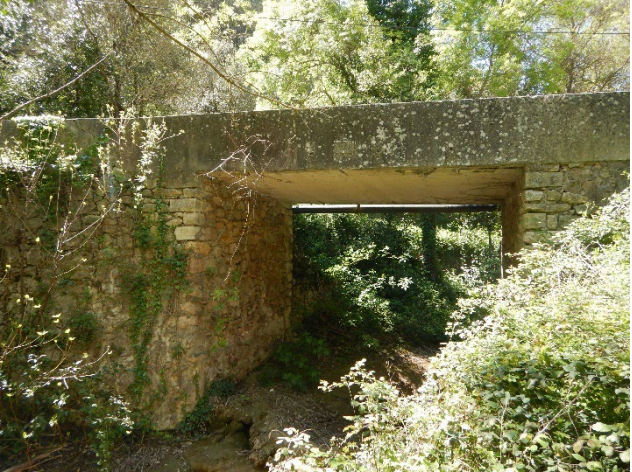
❖ **Ouvrage 23**

Cours d'eau :	Le Raby	Type :	Pont (chemin du Raby)		
Commune :	Signes

Hauteur = 4m	Largeur = 6m			
	Etat :	<input checked="" type="checkbox"/> Bon	<input type="checkbox"/> Moyen	<input type="checkbox"/> Mauvais	
	Usages :	Voirie – Chemin du Raby			
Impact hydromorphologique : Pas d'effet.					
Impact hydraulique : Non étudié

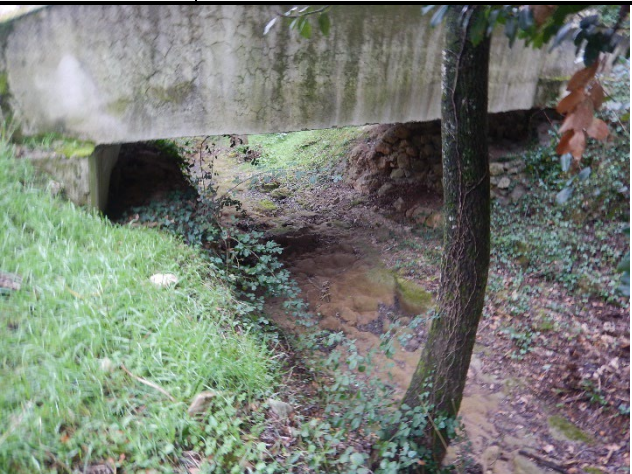
❖ **Ouvrage 24**

Cours d'eau :	Le Raby	Type :	Pont		
Commune :	Signes

Hauteur = 1.5m	Largeur = 4m			
	Etat :	<input checked="" type="checkbox"/> Bon	<input type="checkbox"/> Moyen	<input type="checkbox"/> Mauvais	
	Usages :	Voirie (accès parking)			
Impact hydromorphologique : Peu d'effets.					
Impact hydraulique : Non étudié

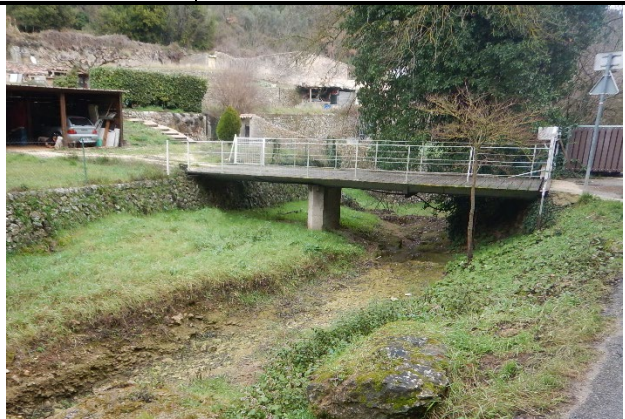
❖ **Ouvrage 25**

Cours d'eau :	Le Raby	Type :	Pont		
Commune :	Signes

Hauteur = 2m	Largeur = 10m			
	Etat :	<input checked="" type="checkbox"/> Bon	<input type="checkbox"/> Moyen	<input type="checkbox"/> Mauvais	
	Usages :	Chemin privé			
Impact hydromorphologique : Peu d'effets.					
Impact hydraulique : Non étudié

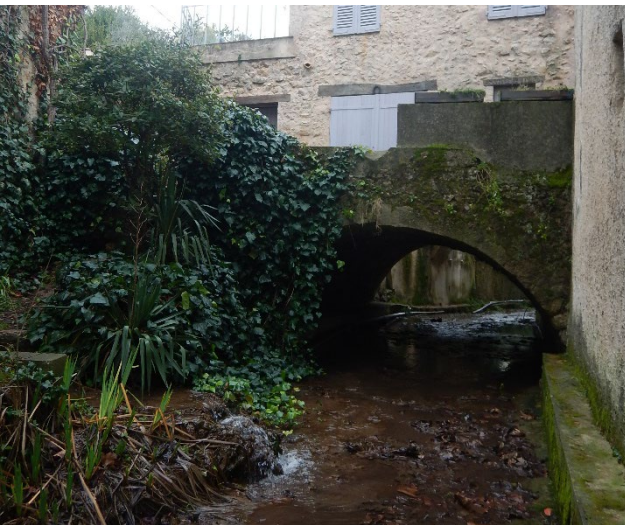
❖ **Ouvrage 26**

Cours d'eau :	Le Raby	Type :	Pont (passerelle)		
Commune :	Signes

Hauteur = 2m	Largeur = 5m			
	Etat :	<input checked="" type="checkbox"/> Bon	<input type="checkbox"/> Moyen	<input type="checkbox"/> Mauvais	
	Usages :	Voirie et bâtiment			
Impact hydromorphologique : Traversée artificielle de Signes					
Impact hydraulique : Début de mise en charge pour un débit de 26 m ³ /s (Q10). Surélévation des niveaux d'eau en amont

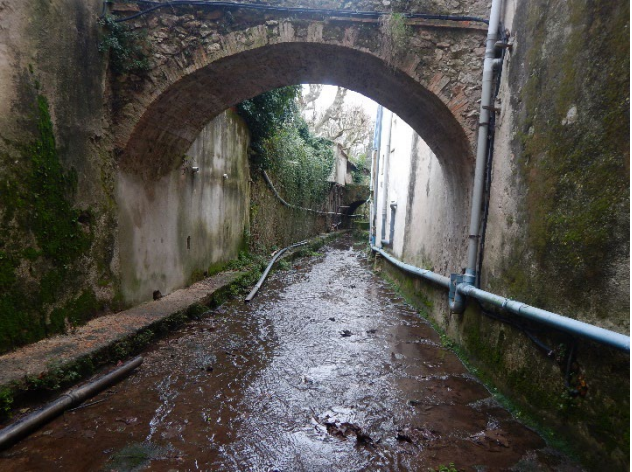
❖ **Ouvrage 27**

Cours d'eau :	Le Raby	Type :	Pont		
Commune :	Signes

Hauteur = 4m	Largeur = 5m			
	Etat :	<input checked="" type="checkbox"/> Bon	<input type="checkbox"/> Moyen	<input type="checkbox"/> Mauvais	
	Usages :	Pont piéton			
Impact hydromorphologique : Traversée artificielle de Signes					
Impact hydraulique : Mise en charge de l'ouvrage pour un débit de 47 m ³ /s (Q50). Surélévation de la ligne d'eau en amont uniquement pour les débits supérieurs à 40 m ³ /s

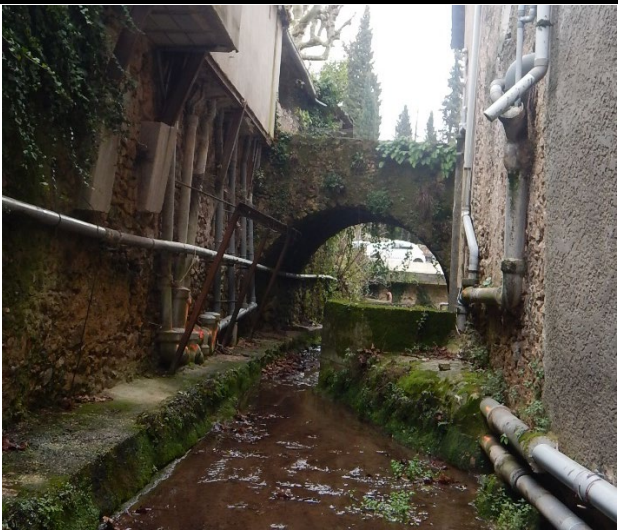
❖ **Ouvrage 28**

Cours d'eau :	Le Raby	Type :	Pont		
Commune :	Signes

Hauteur = 3m	Largeur = 5m			
	Etat :	<input checked="" type="checkbox"/> Bon	<input type="checkbox"/> Moyen	<input type="checkbox"/> Mauvais	
	Usages :	Pont piéton			
Impact hydromorphologique : Traversée artificielle de Signes					
Impact hydraulique : Mise en charge de l'ouvrage pour un débit de 40 m ³ /s (Q30). Surélévation de la ligne d'eau en amont uniquement pour les débits supérieurs à 20 m ³ /s

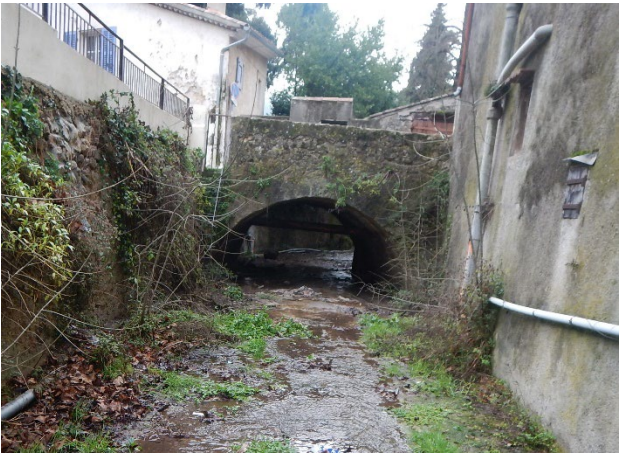
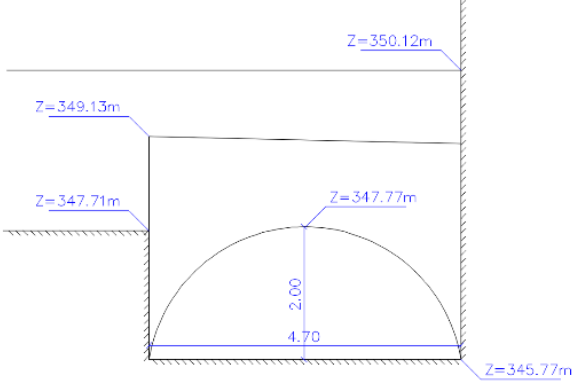
❖ **Ouvrage 29**

Cours d'eau :	Le Raby	Type :	Pont	
Commune :	Signes

Etat :		<input checked="" type="checkbox"/> Bon	<input type="checkbox"/> Moyen	<input type="checkbox"/> Mauvais
Usages :		Voirie		
Impact hydromorphologique : Traversée artificielle de Signes				
Impact hydraulique : Capacité hydraulique limitée à la crue décennale. Surélévation des niveaux d'eau en amont

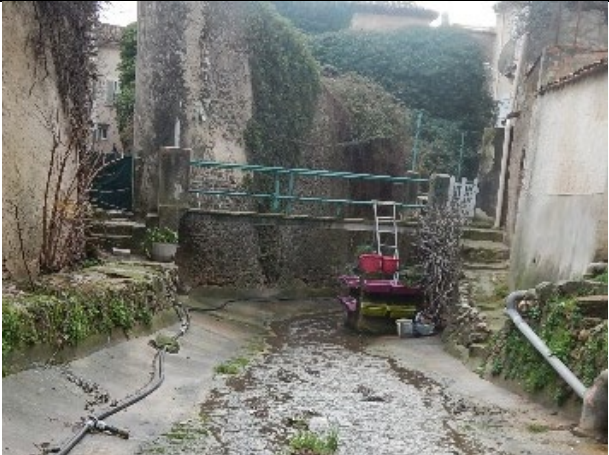
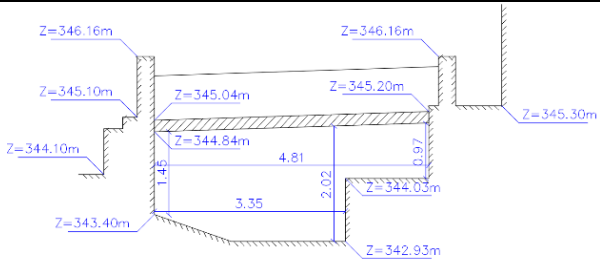
❖ **Ouvrage 30**

Cours d'eau :	Le Raby	Type :	Passerelle	
Commune :	Signes

Etat :		<input checked="" type="checkbox"/> Bon	<input type="checkbox"/> Moyen	<input type="checkbox"/> Mauvais
Usages :		Passerelle piétonne		
Impact hydromorphologique : Traversée artificielle de Signes				
Impact hydraulique : Mise en charge de l'ouvrage pour un débit de 20 m ³ /s (<Q10). Surélévation de la ligne d'eau en amont uniquement pour les débits supérieurs à 15 m ³ /s

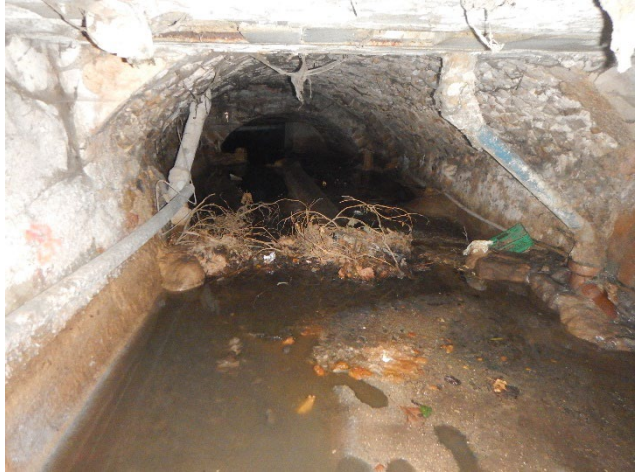
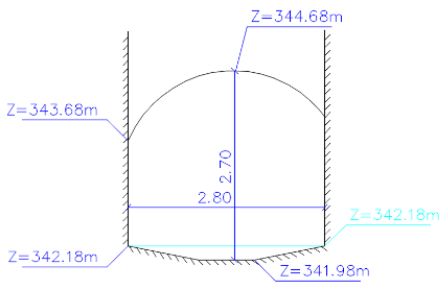
❖ **Ouvrage 31**

Cours d'eau :	Le Raby	Type :	Couverture		
Commune :	Signes

Etat :	<input checked="" type="checkbox"/> Bon	<input type="checkbox"/> Moyen	<input type="checkbox"/> Mauvais
		Usages :	Couverture sous le village de Signes		
Impact hydromorphologique : Traversée artificielle de Signes					
Impact hydraulique : Capacité hydraulique limitée à la crue décennale. Surélévation des niveaux d'eau en amont

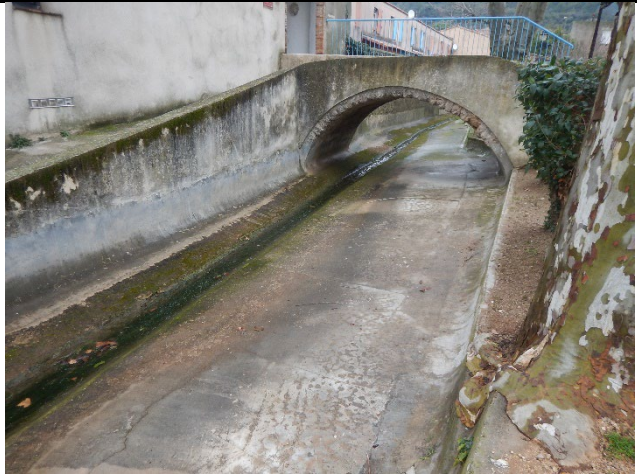
❖ **Ouvrage 32**

Cours d'eau :	Le Raby	Type :	Pont		
Commune :	Signes

Hauteur = 2 m		Largeur = 5 m	
		Etat :	<input checked="" type="checkbox"/> Bon	<input type="checkbox"/> Moyen	<input type="checkbox"/> Mauvais
		Usages :	Passerelle piétonne		
Impact hydromorphologique : Traversée artificielle de Signes					
Impact hydraulique : Mise en charge pour 26 m ³ /s (Q10). Surélévation des niveaux d'eau en amont

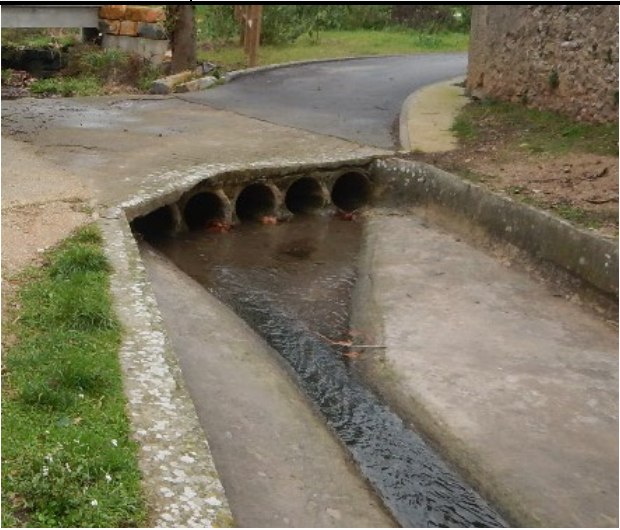
❖ **Ouvrage 33**

Cours d'eau :	Le Raby	Type :	Buses - Dalot		
Commune :	Signes

Diamètre = 30cm	Nombre de buses bétons = 5			
	Etat :	<input checked="" type="checkbox"/> Bon	<input type="checkbox"/> Moyen	<input type="checkbox"/> Mauvais	
	Usages :	Voirie			
Impact hydromorphologique : Traversée artificielle de Signes					
Impact hydraulique : Submersion pour un débit de 1 m ³ /s

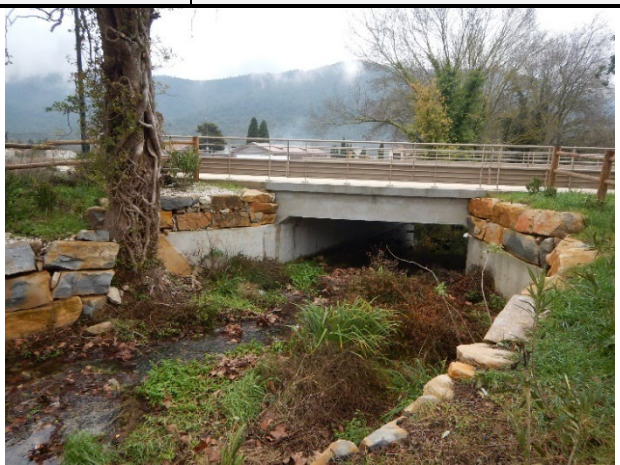
❖ **Ouvrage 34**

Cours d'eau :	Le Raby	Type :	Pont		
Commune :	Signes

Hauteur = 1.5m	Largeur = 5 m			
	Etat :	<input checked="" type="checkbox"/> Bon	<input type="checkbox"/> Moyen	<input type="checkbox"/> Mauvais	
	Usages :	Voirie nouvelle			
Impact hydromorphologique : L'ouvrage se situe à l'aval direct de l'artificialisation continue du lit dans le village. Les berges en enrochements peuvent même être considérées comme étant dans la continuité de cette zone artificialisée. Le fond du lit retrouve un écoulement sur une surface naturelle. Ouvrage correctement implanté, pas d'effet présagé sur le profil en long.					
Impact hydraulique : Mise en charge pour 26 m ³ /s (Q10). Surélévation des niveaux d'eau en amont
