Etudes locales d'amélioration de la fonctionnalité des cours d'eau et de réduction du risque inondation sur le bassin versant du Gapeau.

Lot 1 - Collobrieres

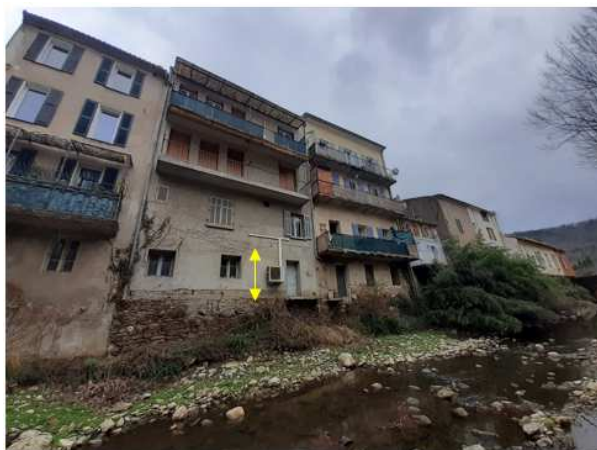
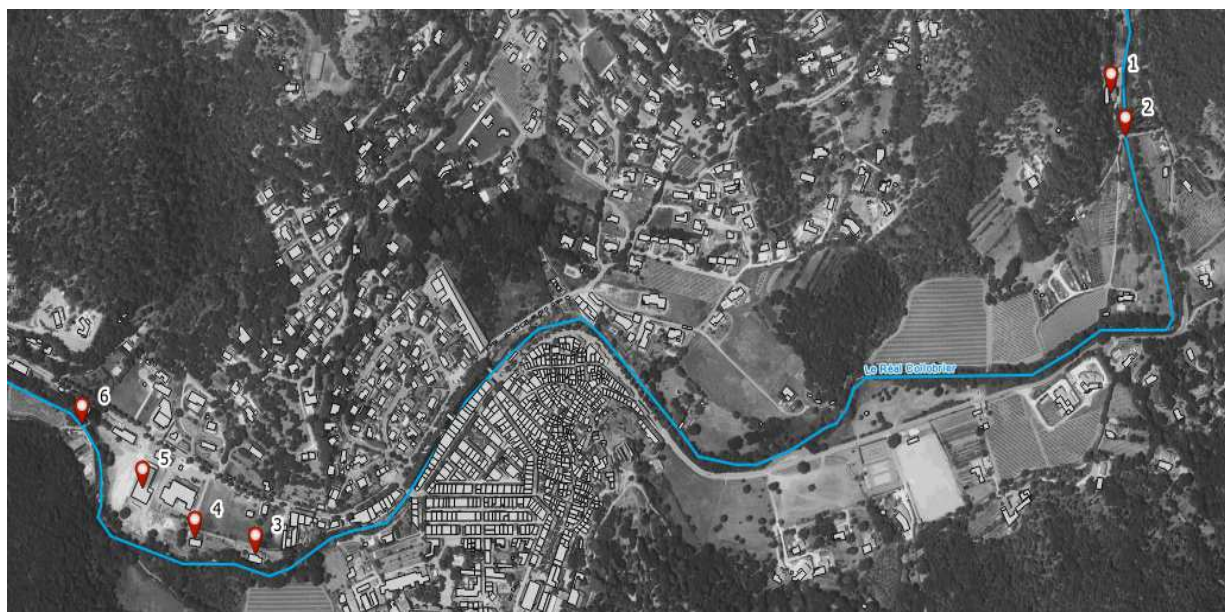
- ▶ Derniers évènements récents ayant impacté la commune sont ceux de 2011, 2014 et 2019
- ▶ 4 secteurs ont été durement touchés durant ces évènements
- ▶ 15 cm à 1.00 mètre d'eau relevés sur ces secteurs
- ▶ Centre urbain moins impacté → caves et les sous-sols inondés

id	Nom
1	Propriétaires HOURCOURIGARAY
2	Pont Saint-Anne
3	Propriétaires CIMAN
4	Propriétaires VAISSE
5	Déchetterie
6	Pont de la STEP

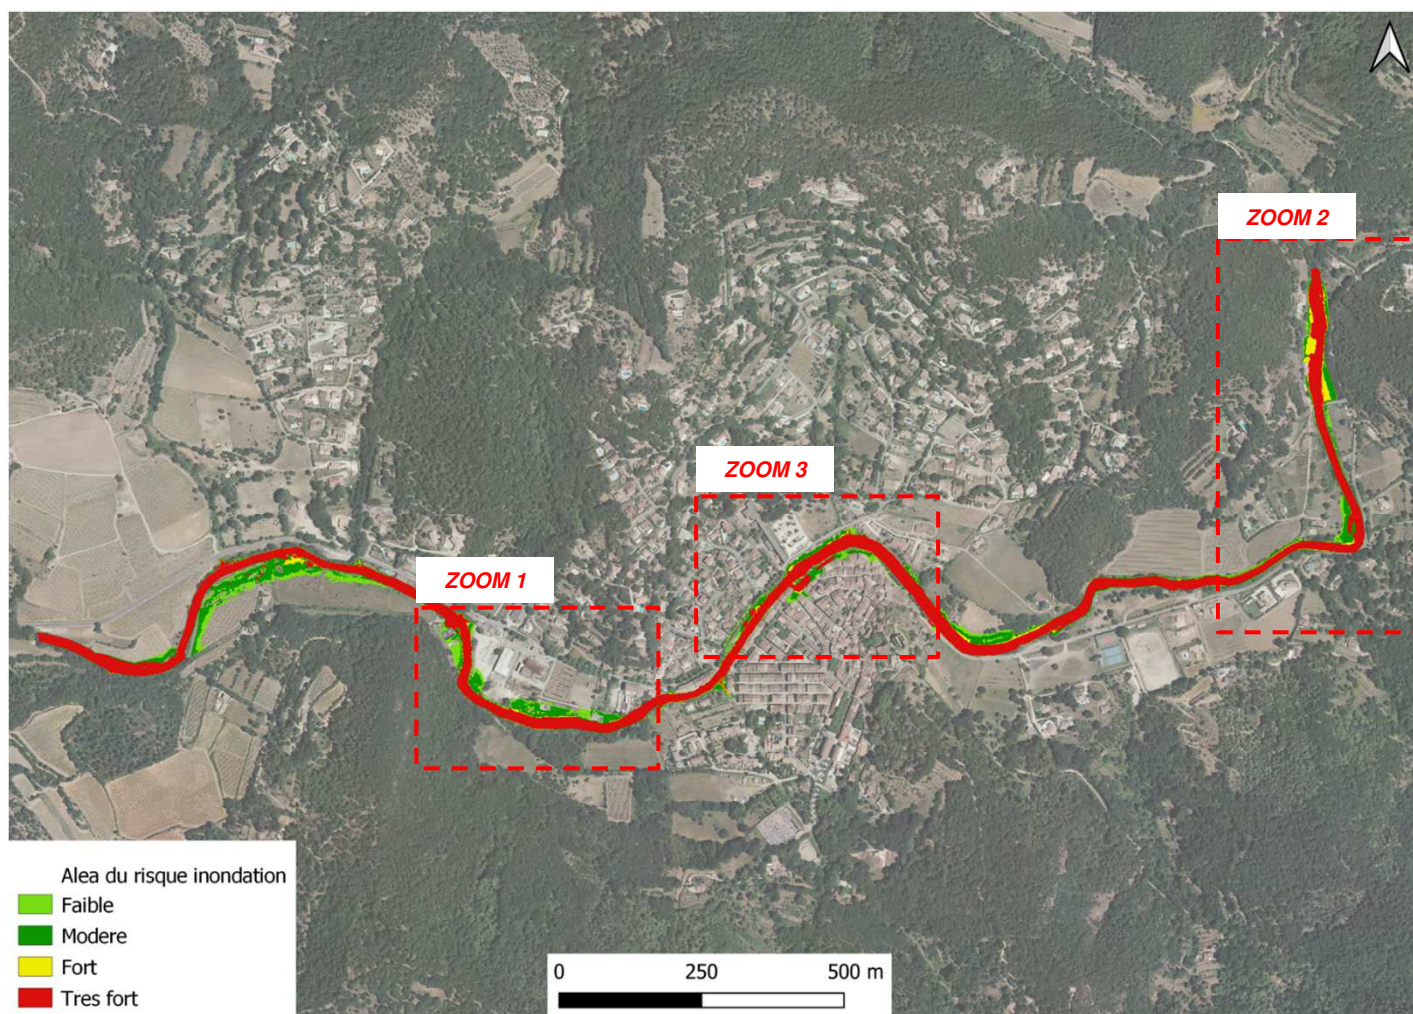
Caractérisation de l'aléa inondation

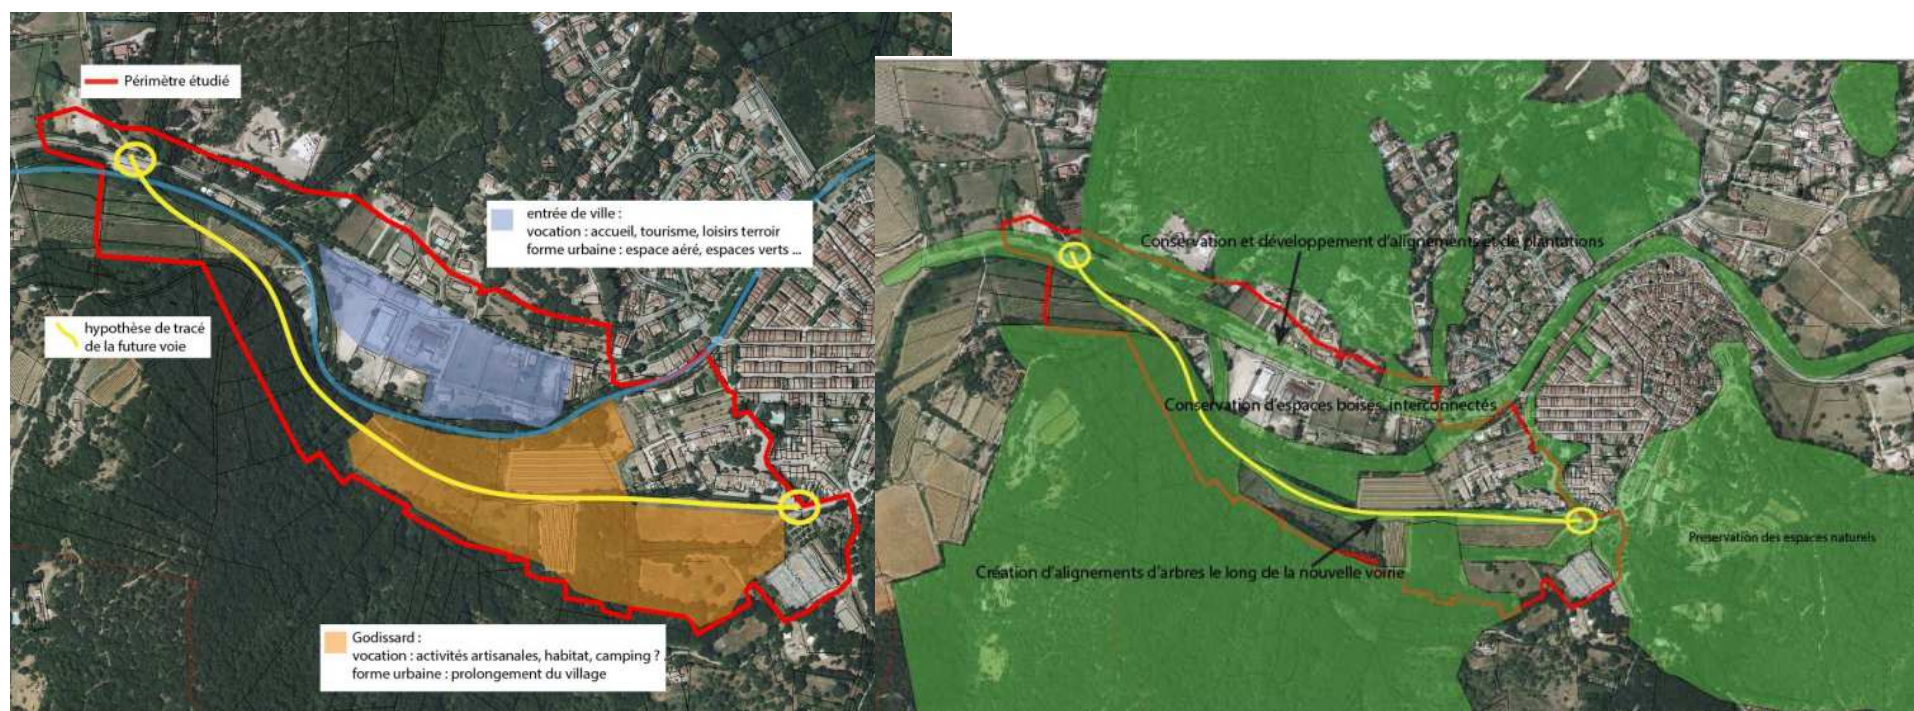
Déchetterie et STEP (entrée de la ville) :

- Potentiel de renaturation fort sur les secteurs (zone naturelle) en lien avec projet d'une OAP du PLU
