## Cuers – Restauration hydraulique et morphologique du ruisseau St-Lazare

### Objectifs :

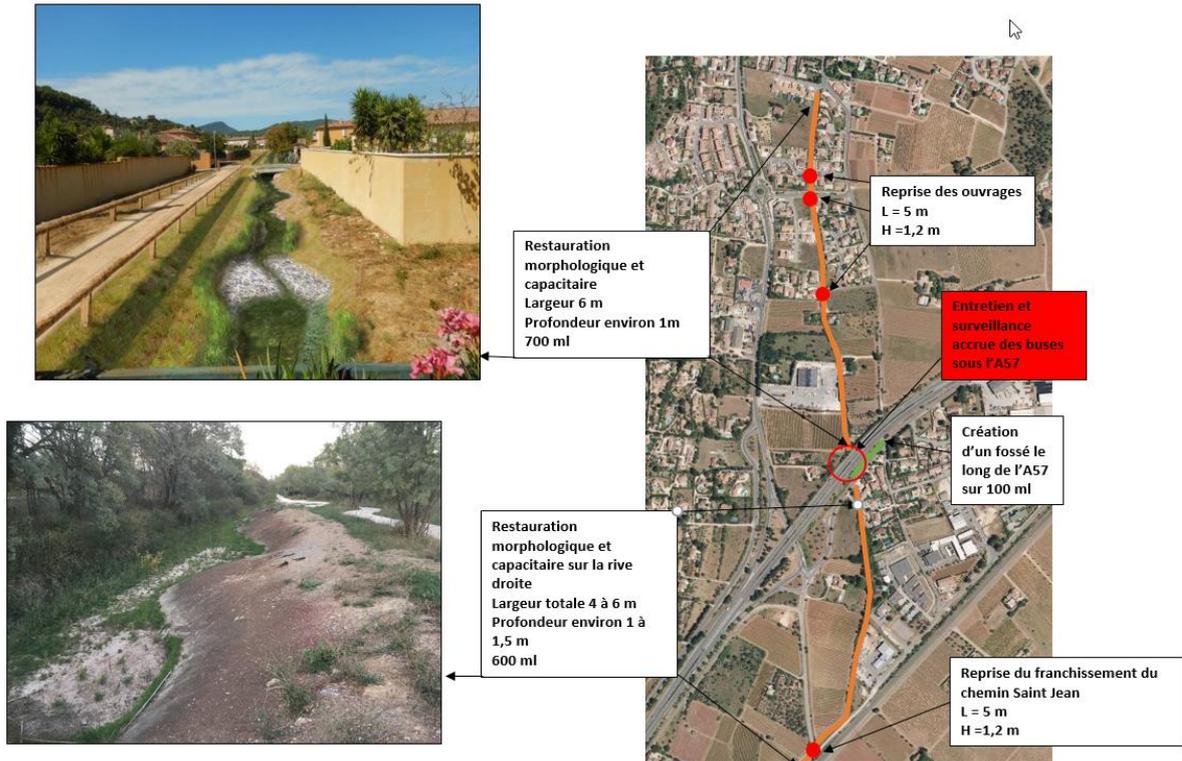
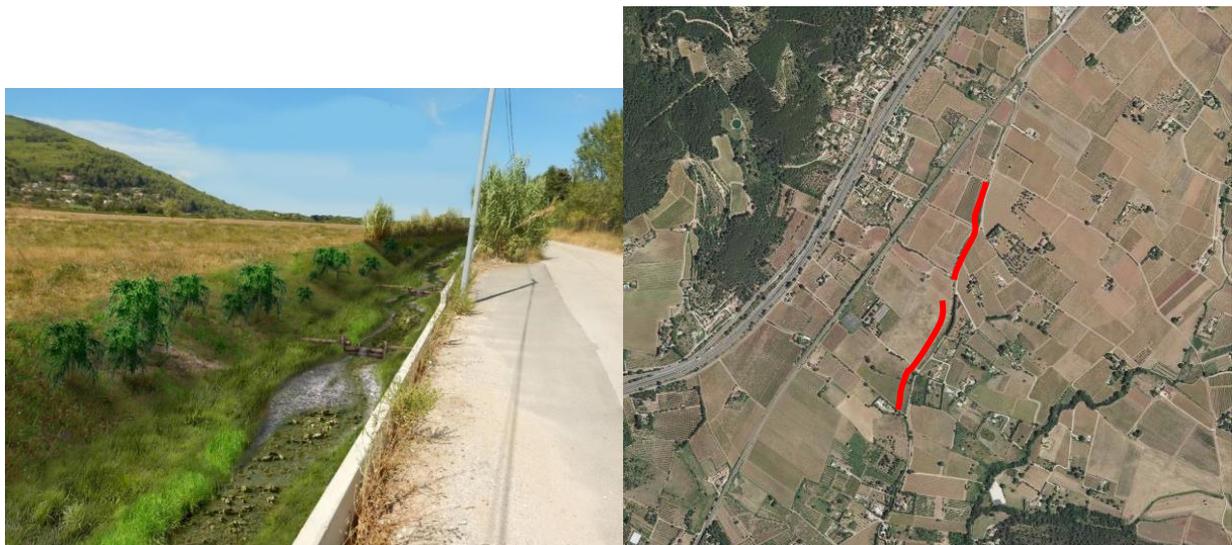
- De réaliser une **restauration morphologique et capacitaire** du lit mineur pour limiter les débordements en zone urbanisée en amont de la voie ferrée
- De reprendre les **ouvrages de desserte** sous-capacitaires (4 ouvrages)
- D'élargir et de **connecter le fossé actuel en pied d'autoroute** jusqu'à l'ouvrage de décharge afin de rediriger les débordements vers le Saint-Lazare
- De réaliser une **restauration hydromorphologique** en aval de la voie ferrée sur plusieurs tronçons (800ml)
- De renforcer l'entretien et la surveillance des ouvrages et buses de l'A56 (ESCOTA)

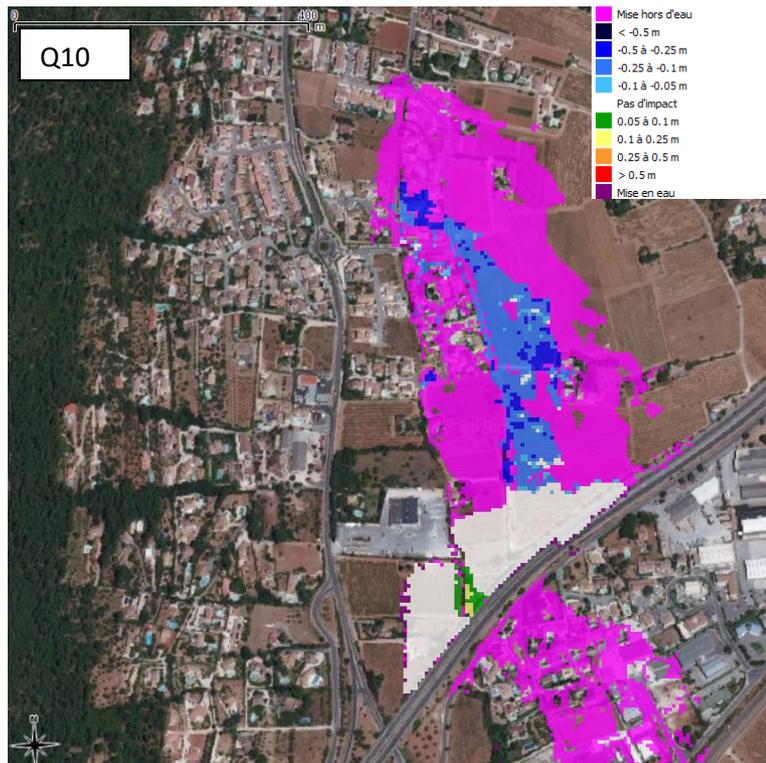
**Incidence hydraulique :**

Les aménagements permettent une mise hors d'eau de 112 bâtis par rapport à l'état actuel à Q<sub>5</sub>, dont 65 à usage d'habitation et 14 éco (soit la totalité des entreprises situées dans la ZAC en aval de l'autoroute A57).  
Pour la crue de dimensionnement Q<sub>10</sub>, 120 bâtis sont mis hors d'eau dont 55 à usage d'habitation et 14 éco.  
Pour des crues d'occurrences supérieures, les hauteurs d'eau sont sensiblement diminuées et les débordements en rive gauche du Saint-Lazare en aval de la voie ferrée supprimés jusqu'à Q<sub>30</sub>.
