## Carnoules – Opération globale de restauration de la Font de l'Île

### Objectifs :

- ▶▶ Lutter contre les inondations du ruisseau de la Font de l'Île et réduire les conséquences dommageables ;
- ▶▶ Restaurer le fonctionnement naturel d'une partie du cours d'eau ;
- ▶▶ Réduire la vulnérabilité des personnes et des biens.

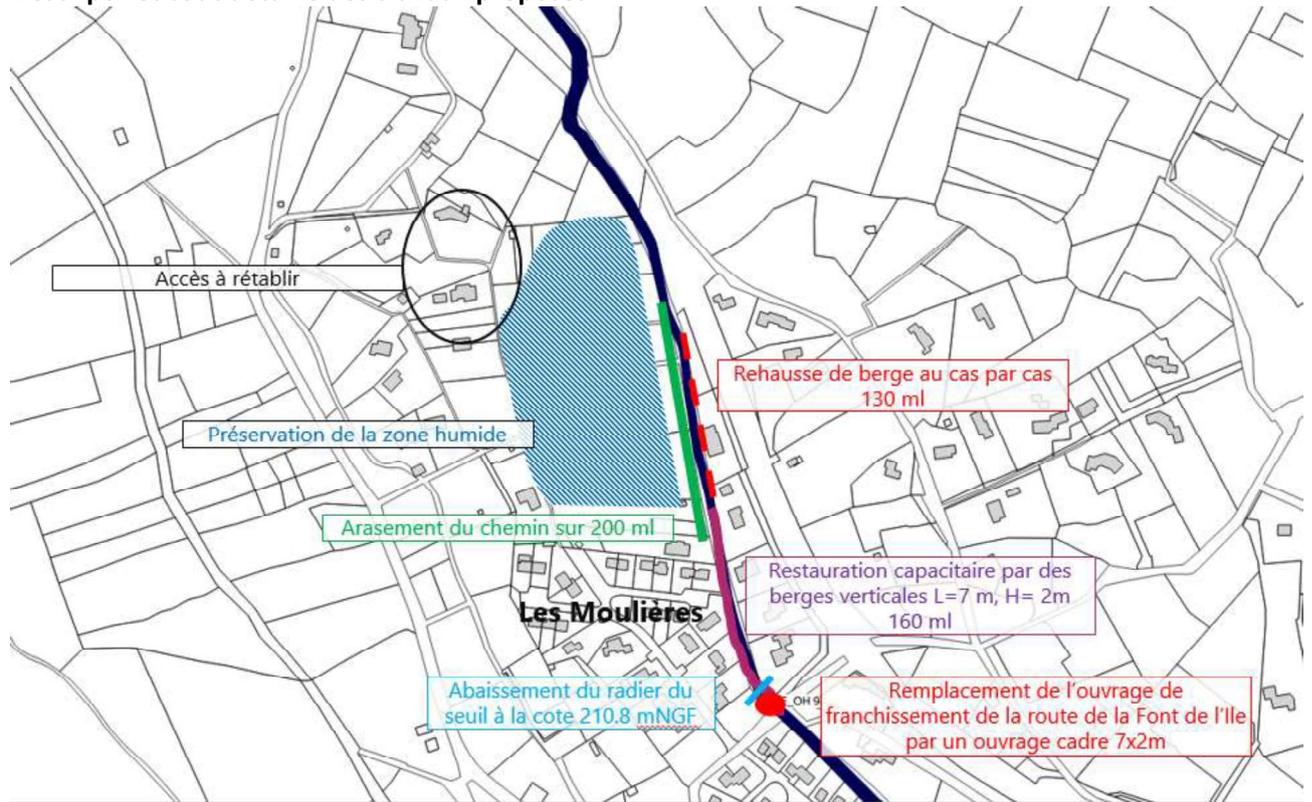
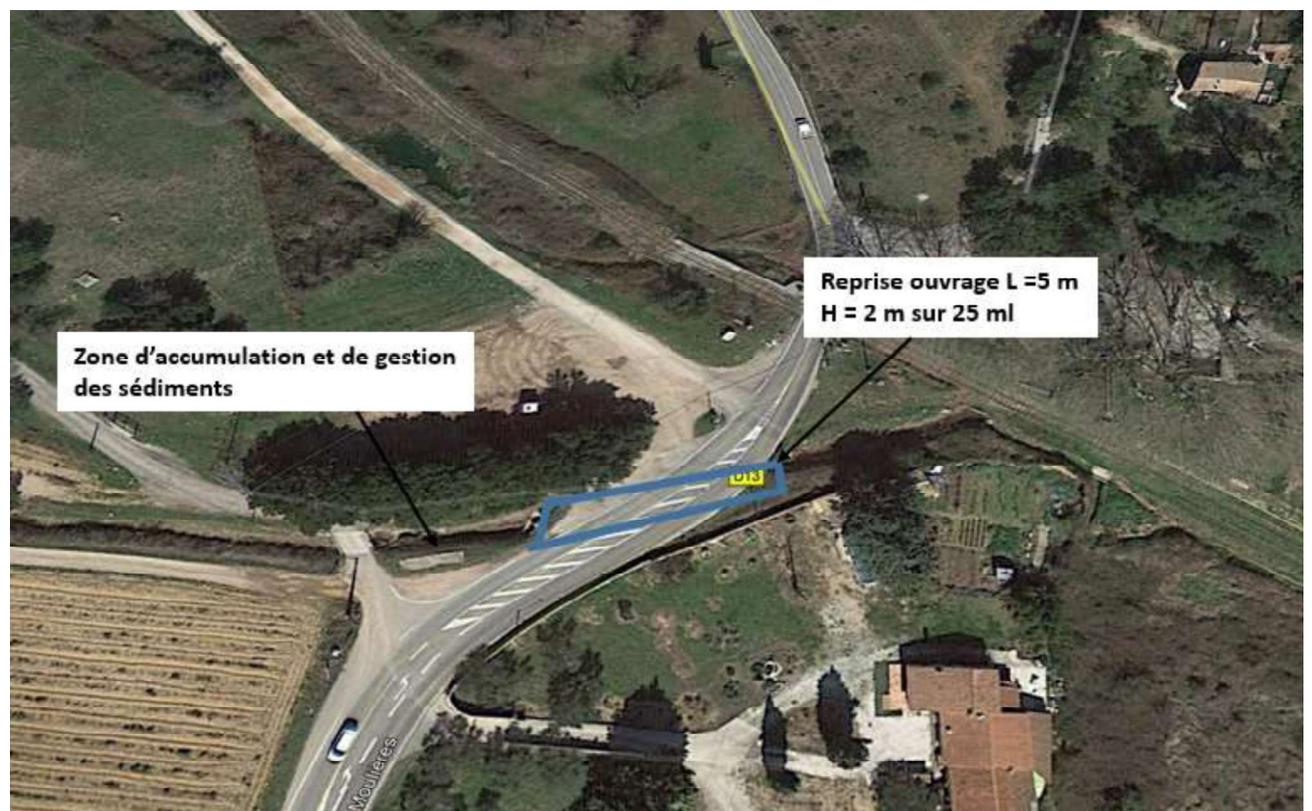
**Descriptif et coût détaillé des travaux proposés :**

- 1/ Réaliser une restauration capacitaire du lit mineur de la Font de l'Île
- 2/ Araser le chemin en amont du lotissement et reconnecter la zone humide
- 3/ Rehausser les berges, notamment en rive gauche et en rive droite du quartier
- 4/ Abaisser le radier du seuil
- 5/ Reprendre l'ouvrage sous-capacitaire ILE\_OH\_10 (traversée de la route de la Font de l'Île)
- 6/ Rétablir les accès privés du fait de la suppression du chemin
- 7/ Etudier le fonctionnement hydraulique et fonctionnel de la partie amont du ruisseau et reprendre l'ouvrage de traversée de la D13 afin d'améliorer la continuité sédimentaire (rétablissement d'une pente d'équilibre dans la mesure du possible) et réduire la fréquence de débordement

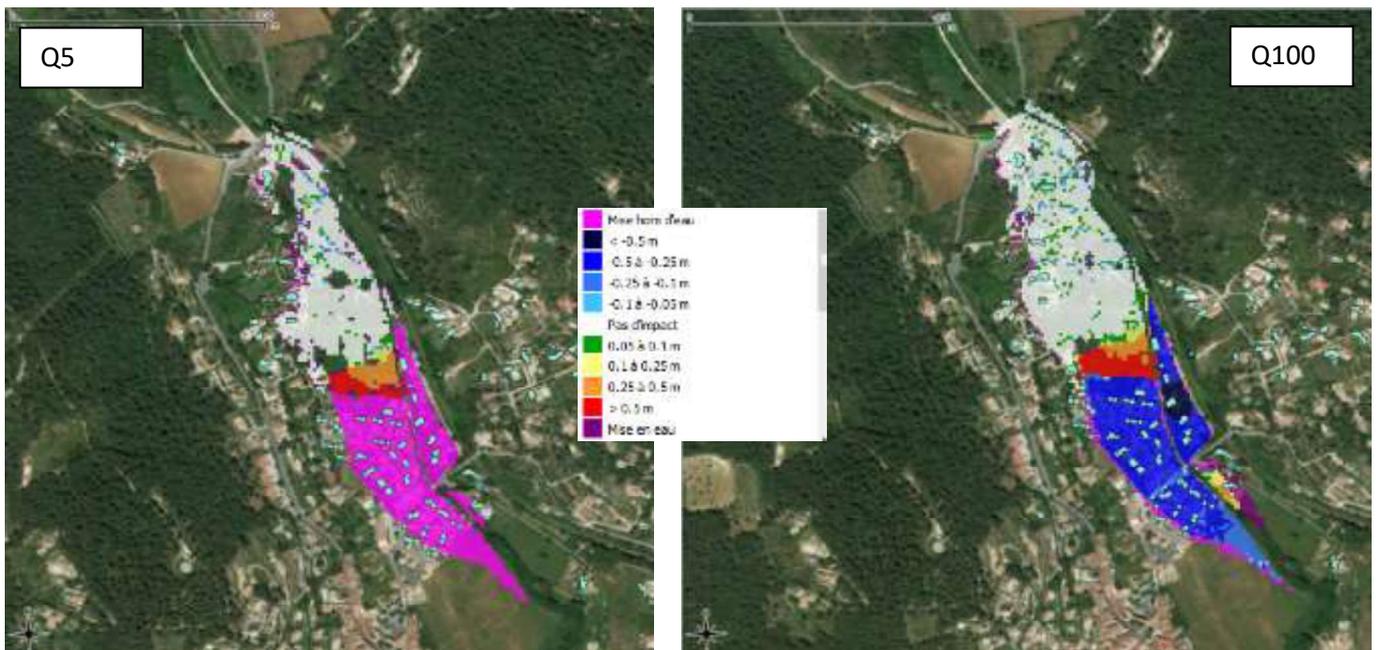
**Gain hydraulique :**

Les aménagements proposés permettent de protéger l'intégralité des enjeux pour une Q5. Les gains restent très importants jusqu'à une crue centennale même si la moyenne des hauteurs d'eau résiduelles se situe entre 50 cm et

1m. Aussi, les mesures de réduction de la vulnérabilité (pose de-batardeau par exemple) seront préconisées en complément des travaux.
