**BASSIN VERSANT
DU GAPEAU**
SYNDICAT MIXTE

Etude globale du Latay à Signes

Phase 2 : Proposition de scénarios d'aménagement

Rapport d'études indice 3

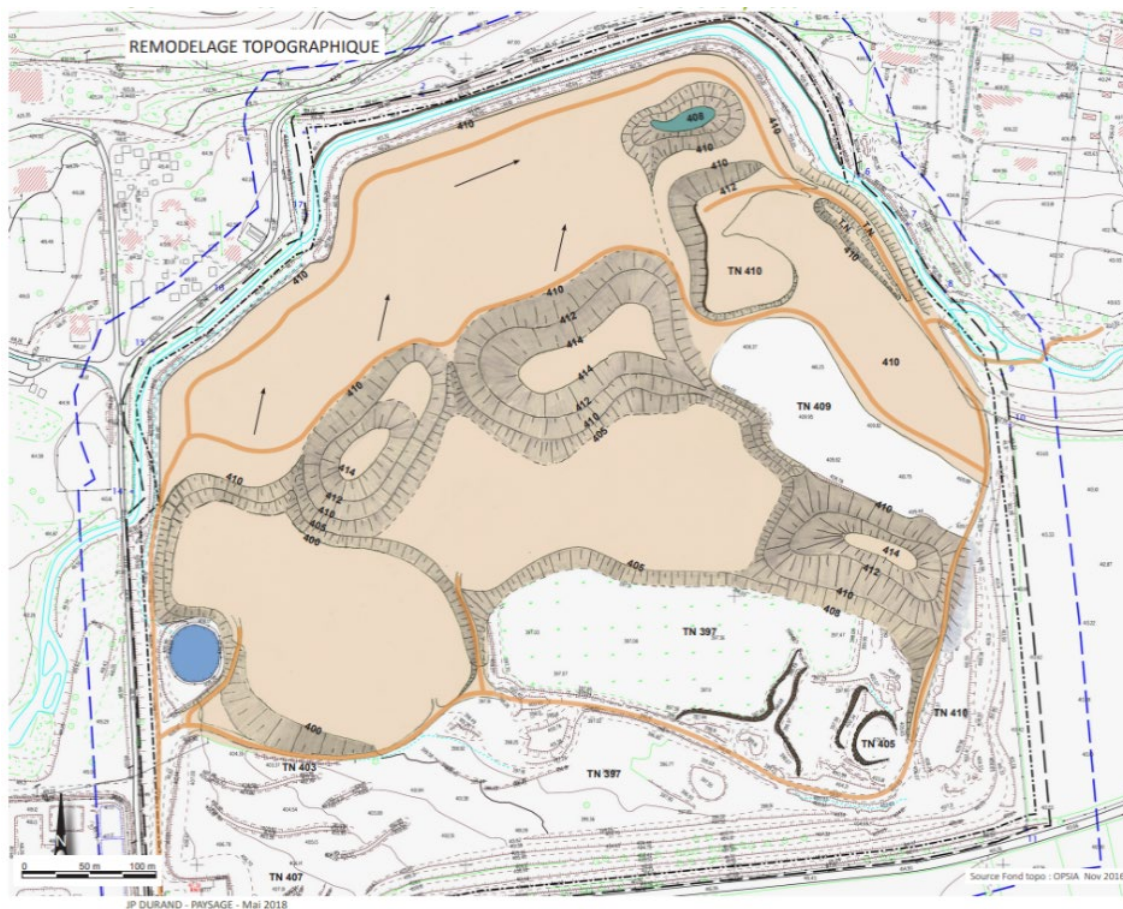
Actuellement le projet de remise en état du site prévoit de remblayer la carrière selon le plan ci-dessus avec une conservation en l'état du cours d'eau du Latay.

Problématiques
rencontrées -
enjeux

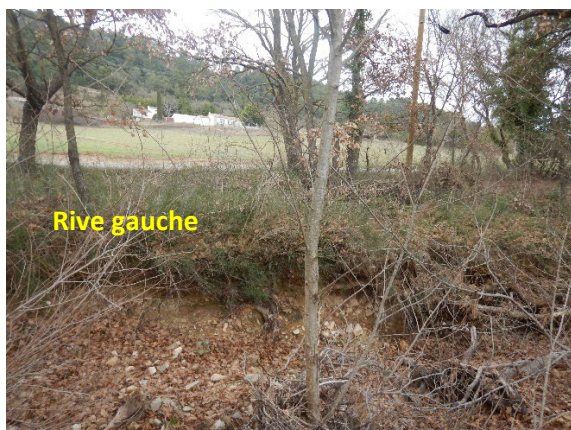
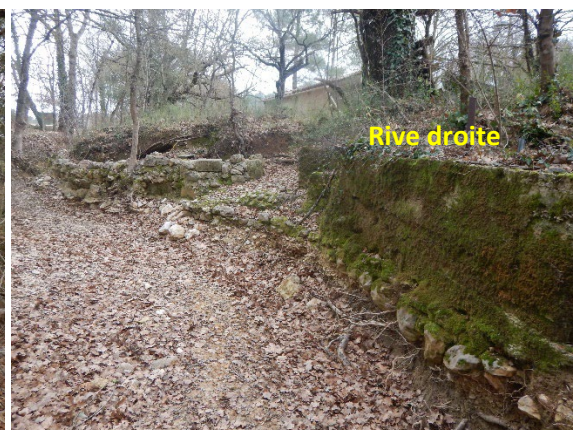
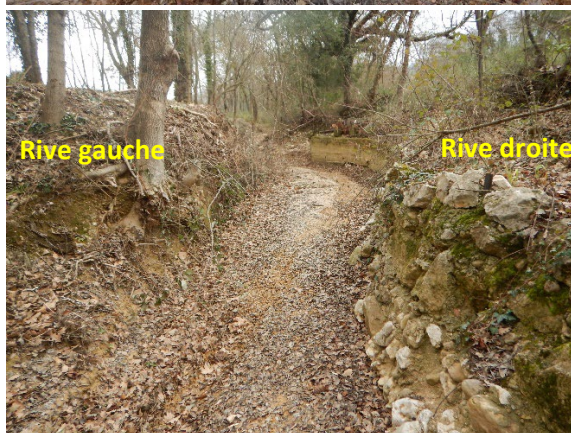
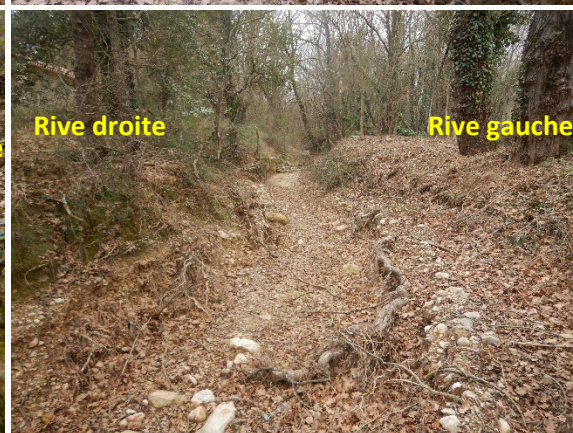
Problématiques rencontrées

Environ 500 m à l'aval de la carrière de Chibron, le Latay connaît une perturbation de son profil en travers. En effet, en rive gauche, le long du chemin du plan de Chibron, il existe un bourrelet de terre de taille relativement réduite qui contraint la section hydraulique du cours d'eau, entraînant une érosion en rive gauche qui se rapproche de la voirie (chemin du plan de Chibron). De plus, la section hydraulique est contrainte en rive droite par l'existence d'une protection de berge hétérogène (mur maçonné et mur en pierre) sur une dizaine de mètres. Cette protection est en mauvaise état (sous-cavement).

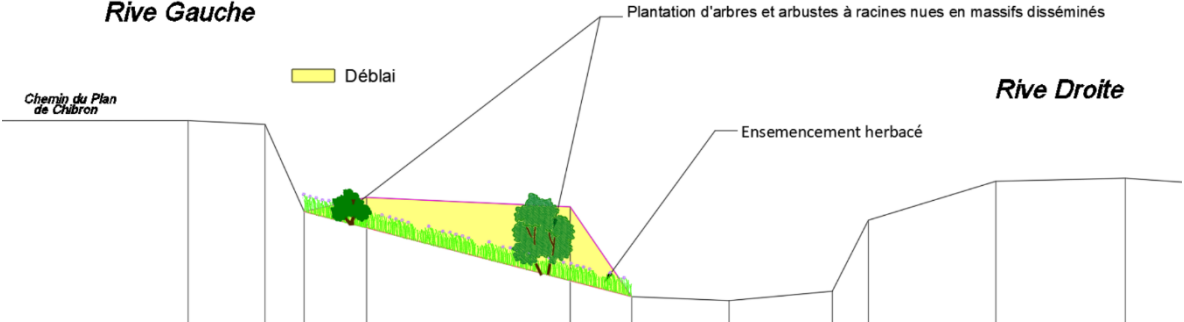
<p>Impacts hydrauliques</p>	<p>Il est proposé un retalutage de la berge rive gauche en pente douce (sur environ 20 ml) :</p> <ul style="list-style-type: none"> • Augmentation de la section hydraulique et réduction locale des vitesses • Implantation favorisée de la ripisylve localement sur les pentes plus douces (possibilité de plantation ou d'ensemencement en lien avec ce projet) <p>NB : Certains arbres en place sont en bon état sanitaire et représentent un enjeu pour la continuité de la ripisylve localement. Il conviendra dans les phases futures d'identifier un certain nombre d'individus à conserver et d'adapter le terrassement en conséquence.</p> <p>Le démontage de la protection de berge en mauvais état en rive droite sera inclus ou non dans l'aménagement selon les possibilités d'intervention chez le propriétaire privé et selon les usages et l'éventuelle protection en lien avec cet ouvrage longitudinal. Le démontage de cet ouvrage longitudinal n'est pas inclus dans le chiffrage ci-dessous.</p> <p>Les réseaux souterrains ne sont pas connus sur la zone à ce stade, les DT seront faites pour connaître l'emplacement d'éventuels réseaux en cas de poursuite d'étude de cet aménagement dans les phases suivantes.</p> <p>Une phase complémentaire de terrain est nécessaire afin de préciser les options d'aménagement sur la zone.</p> <p>L'érosion de la rive gauche est actuellement peu avancée (pas de risque immédiat pour la voirie à court terme). La secteur n'est pas prioritaire. Il est préconisé : une surveillance du secteur et un déclenchement de l'action en fonction des évolutions constatées.</p> <p>L'augmentation de section hydraulique permet une augmentation du débit de plein bord sur le tronçon aménagé qui passe de 60 m³/s (T=3.4 ans) à l'état actuel à 77 m³/s (T=4.8 ans) après aménagement. Ensuite, pour les crues débordantes, l'impact hydraulique est très faible du fait de la répartition du débit dans le lit majeur. De ce fait, il n'y a pas d'impact sur l'inondabilité du Latay.</p>

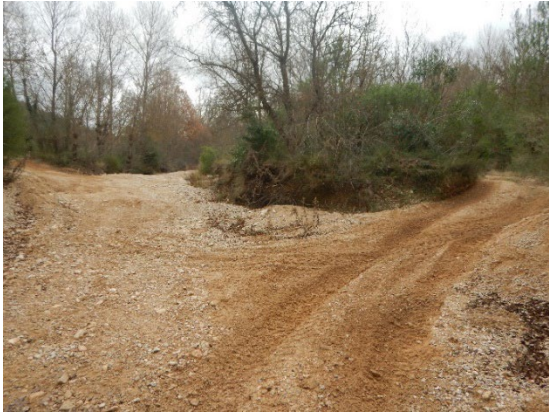
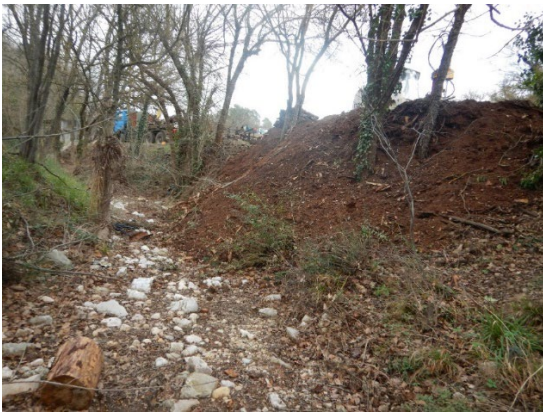
FICHE ACTION N° 3 :		FA 3
Régulation des usages « sauvages » sur le Latay		
Problématiques rencontrées	<p>Plusieurs usages « sauvages » ont été observés sur le cours du Latay dans la plaine de Chibron : Circulation de quads en lit mineur, décharges sauvages, prélèvement de matériaux, etc...</p> <div style="display: flex; justify-content: space-around;">

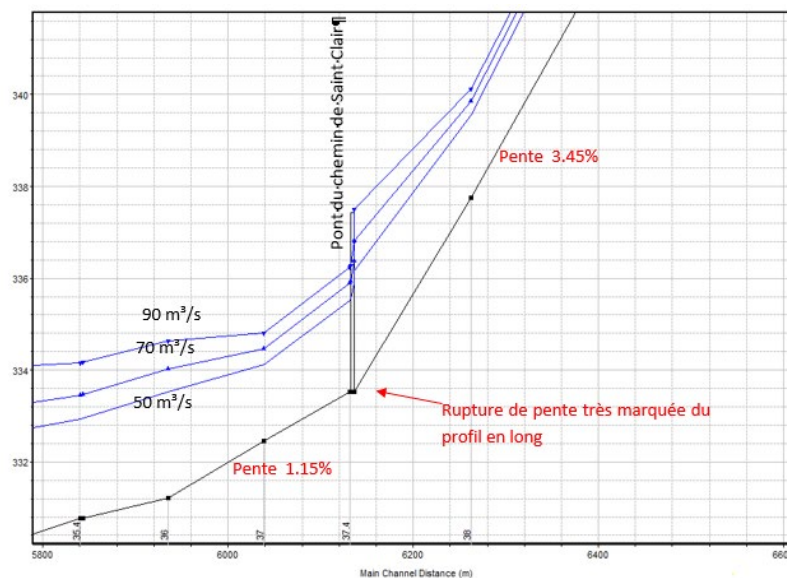
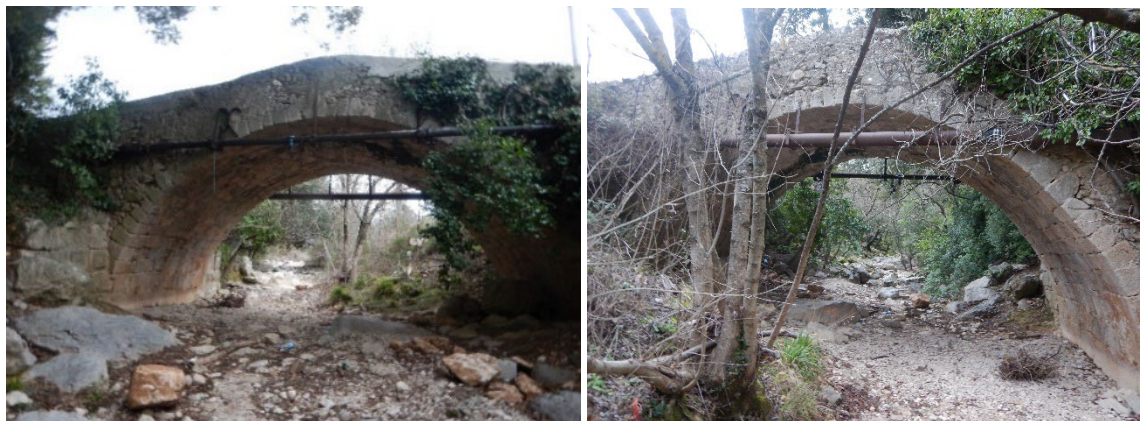
Problématiques rencontrées

La zone du Pont St Clair se trouve à une rupture de pente du profil en long du Latay (arrivée dans la plaine de Signes). Cette zone est donc le théâtre d'un phénomène naturel de dépôt sédimentaire. Localement le fond du Latay a donc une tendance à l'exhaussement. Le pont n'aggrave pas les inondations à l'aval, mais des débordements ont lieu à l'aval du pont.

Ces débordements se produisent d'abord sur la rive gauche, et concernent donc les bâtiments rive gauche. Ils produisent un flux d'écoulement en direction du Raby, ce qui renforce les débordements du Raby notamment au niveau de la déchetterie. Un engrèvement trop important pourrait également induire aussi une surinondabilité des 3 habitations en rive droite.

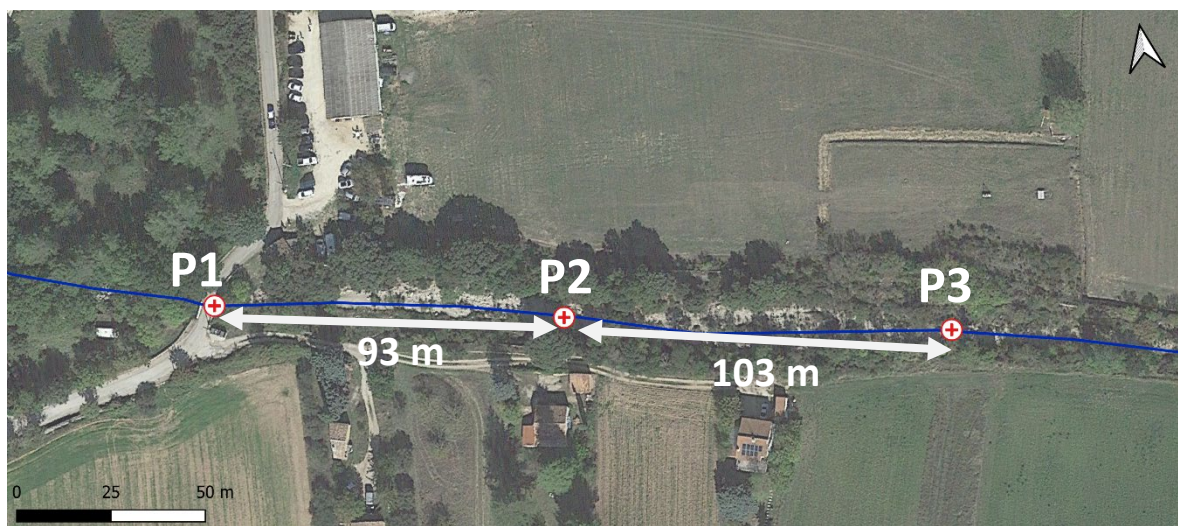
Les 3 points de suivi seront placés comme suit :

- P1 - Un premier point au niveau de la section aval du pont,
- P2 - Un deuxième point à 93 m en aval du tympan aval du pont (au niveau du profil 37),
- P3 - Un troisième point à 196 m en aval du tympan aval du pont (au niveau du profil 36).

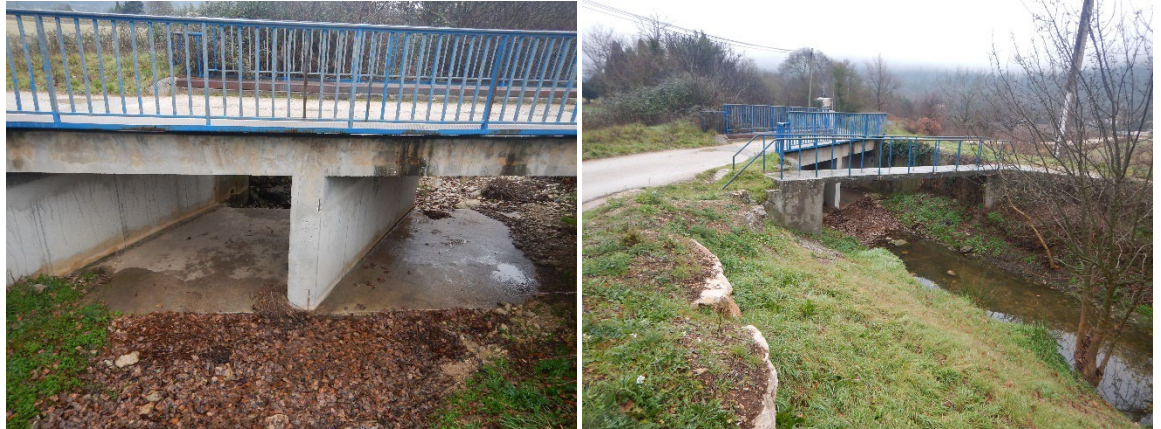
Section actuelle de l'ouvrage à reprendre

<p>Section actuelle de l'ouvrage à reprendre</p>																																											
FA associée(s)	Cette action est à combiner avec la FICHE ACTION N° 6 : Modification du tracé en plan du Latay dans la plaine de Signes si une suite était donnée à cette dernière.																																											
Contexte foncier	Les parcelles concernées sont privées. Deux d'entre elles sont des parcelles communes du lotissement en lien avec les voiries (en marron figure ci-contre)

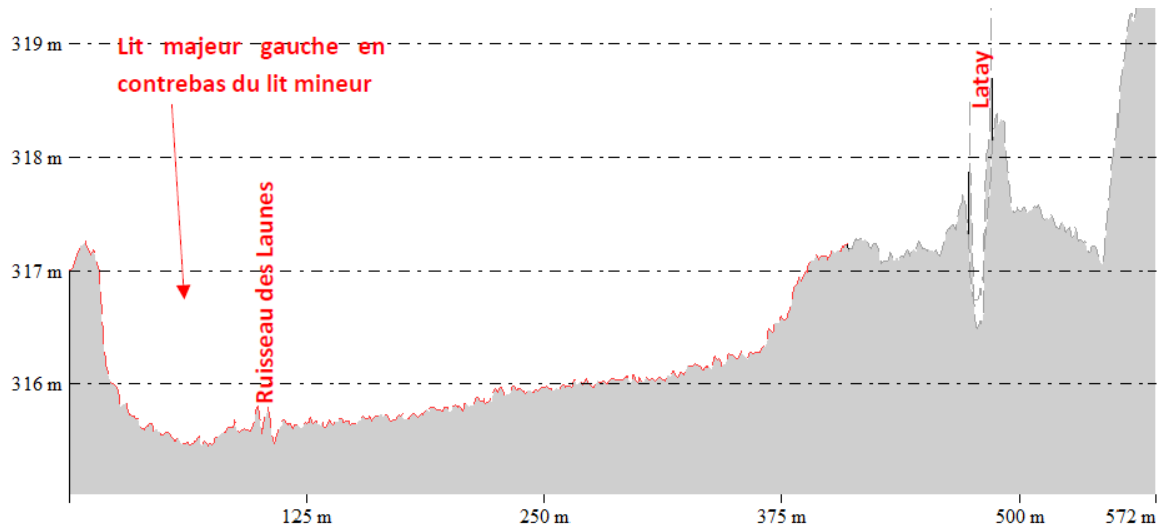
Le cours d'eau du Latay apparaît « perché » sur quasiment la totalité de la plaine de Signes. Le fond de vallée se situant altimétriquement plus bas que le lit mineur du cours d'eau, le fonctionnement hydraulique dans la plaine en crue favorise les débordements en lit majeur et les écoulements déconnectés du cours d'eau (bras de débordement).

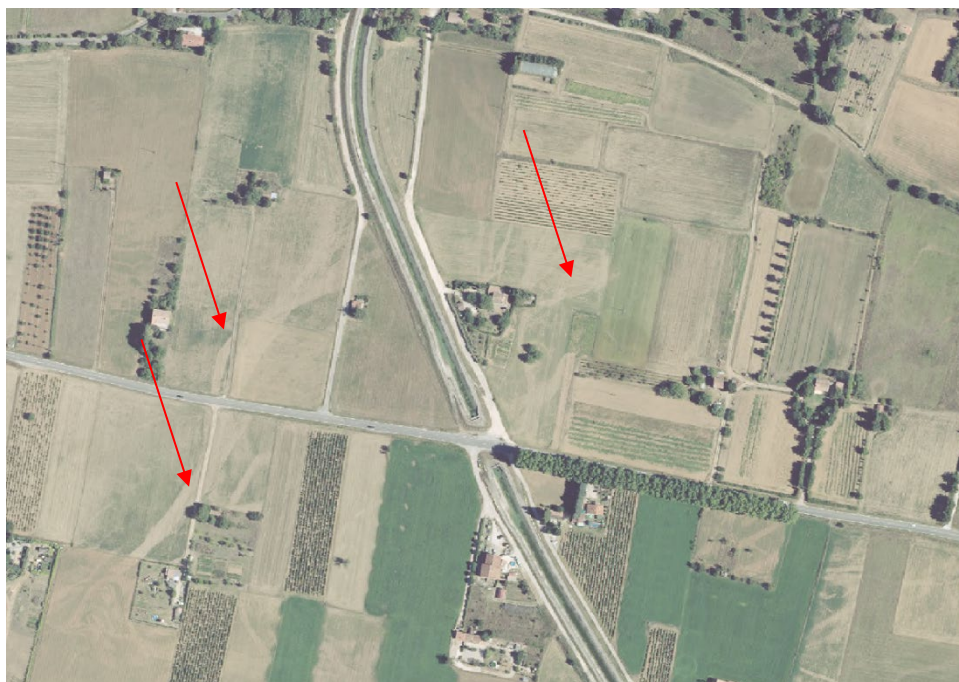
De nombreuses traces de ces écoulements en lit majeur lors de crue dans la plaine de Signes sont visibles sur les différentes prises de vue satellitaires disponibles.

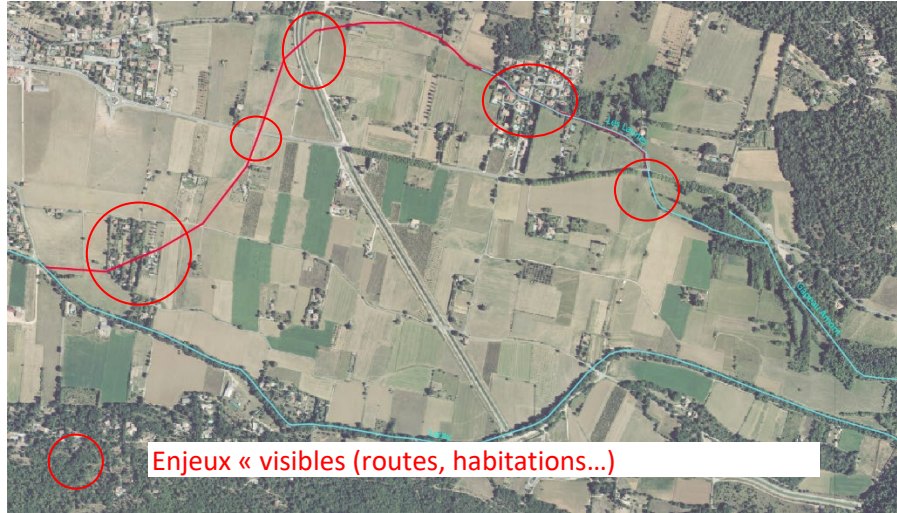
<p style="text-align: center;">GEMAPI</p> <p>La remise en fond de talweg induit un bouleversement total du tracé du cours d'eau, ce dernier étant très éloigné du fond topographique « naturel » :</p> <ul style="list-style-type: none"> • Mise en place d'une nouvelle confluence entre le Latay et le Gapeau puisque le Latay rejoindrait le ruisseau des Launes • Modification du profil en long • Traversées de terrain n'ayant jamais contenu de cours d'eau à l'échelle humaine historique (relativement faible) dont on dispose ; <p>Le tracé en fond de talweg traverse le quartier d'habitations à l'aval des Ferrages, inondé en 2019, doit traverser la route et le canal SCP, et rejoint le ruisseau et le hameau des Launes, autant de contraintes techniques et socio-économiques. Il traverse en outre de nombreuses parcelles agricoles.</p> <div style="text-align: center;">

<p style="color: red; font-weight: bold;">Enjeux « visibles (routes, habitations...) »</p> </div> <p>La figure ci-dessous montre le profil en long moyen de la vallée (en rouge) du tracé ci-dessus (TN en vert). La variation de pente dans le profil en long est visible à l'aval de la RD2.</p>

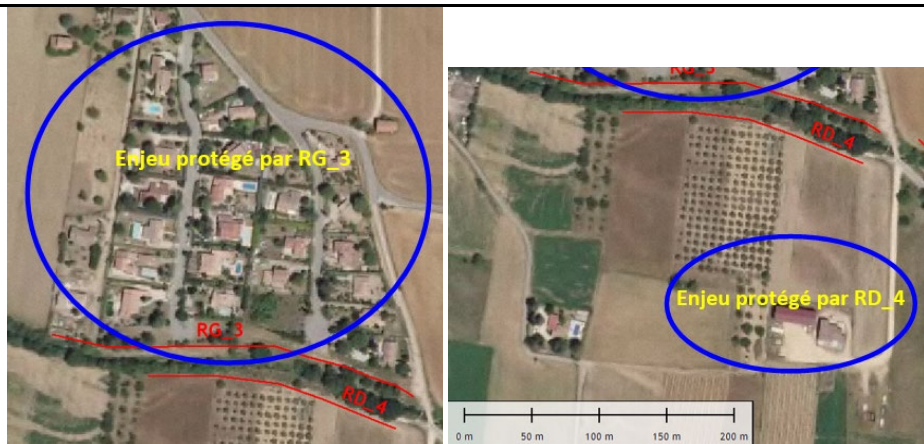
RG_3 Protection du lotissement des Ferrages (3 habitations) de la rive droite jusqu'à Q₃₀ minimum.

Digue à conforter et à gérer pour maintenir la protection des enjeux protégés.

RD_4 Protection d'une habitation jusqu'à Q₅ minimum.

Digue à conserver et à gérer pour maintenir la protection de l'enjeu protégé.

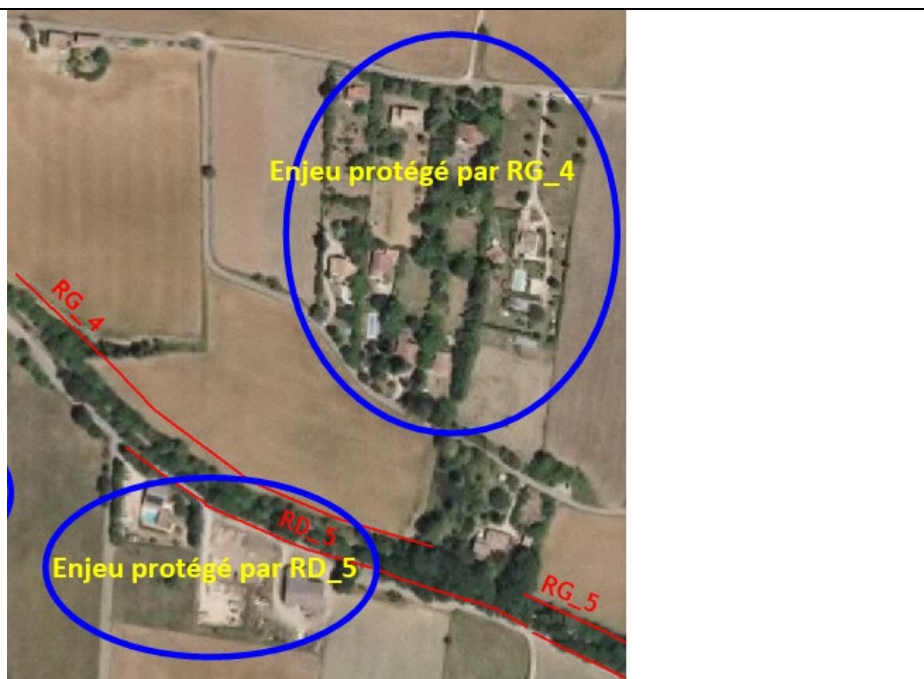
RG_4 Protection des habitations situées entre le chemin du Sammiguier et le chemin du Petit Plan (6 habitations).

Digue à conserver et à gérer pour maintenir la protection des enjeux protégés.

RD_5 Protection d'une habitation de la rive droite jusqu'à Q₅ minimum.

Digue à conserver et à gérer pour maintenir la protection de l'enjeu protégé.

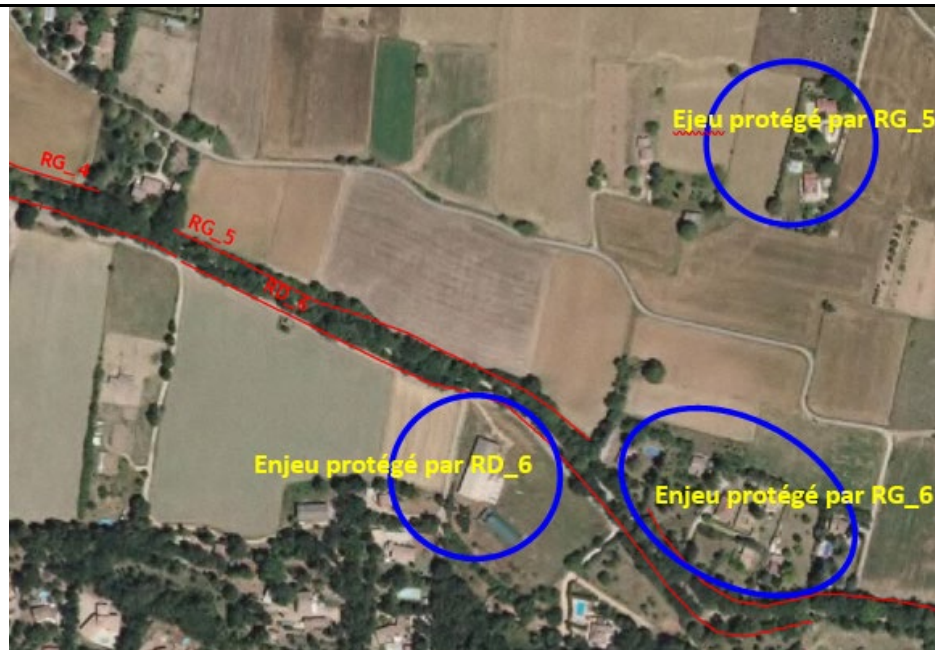
RG_5	Protection directe de 2 habitations jusqu'à Q ₅ minimum.	Digue à conserver et à gérer pour maintenir la protection des enjeux protégés.
RD_6	Protection d'une exploitation agricole jusqu'à Q ₅ minimum.	Digue à conserver et à gérer pour maintenir la protection de l'enjeu protégé.
RG_6	Protection directe de 6 habitations jusqu'à Q ₅ minimum.	Digue à conserver et à gérer pour maintenir la protection des enjeux protégés.

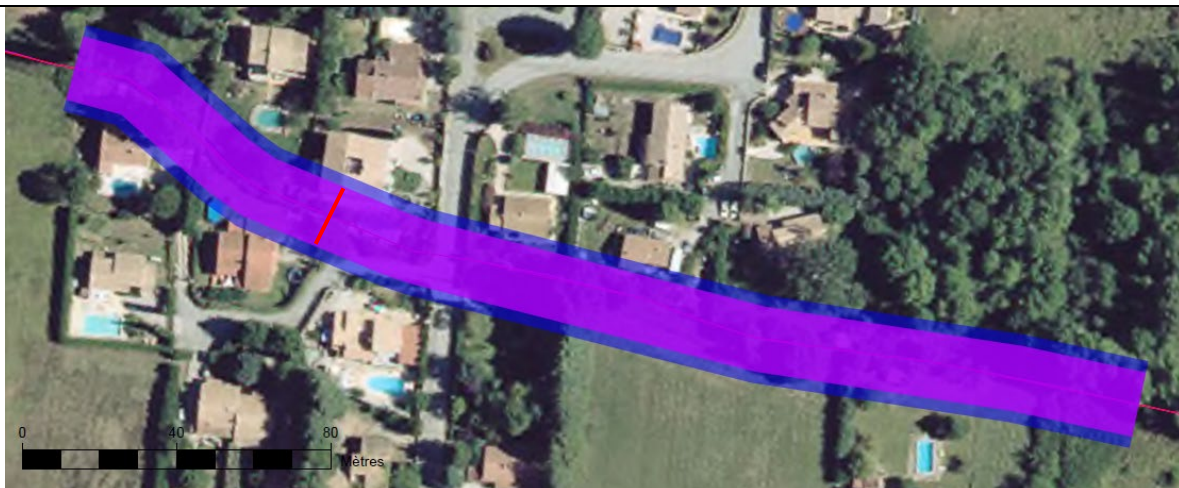
En violet la largeur pour un dimensionnement Q5 et en bleu celle pour un dimensionnement Q10

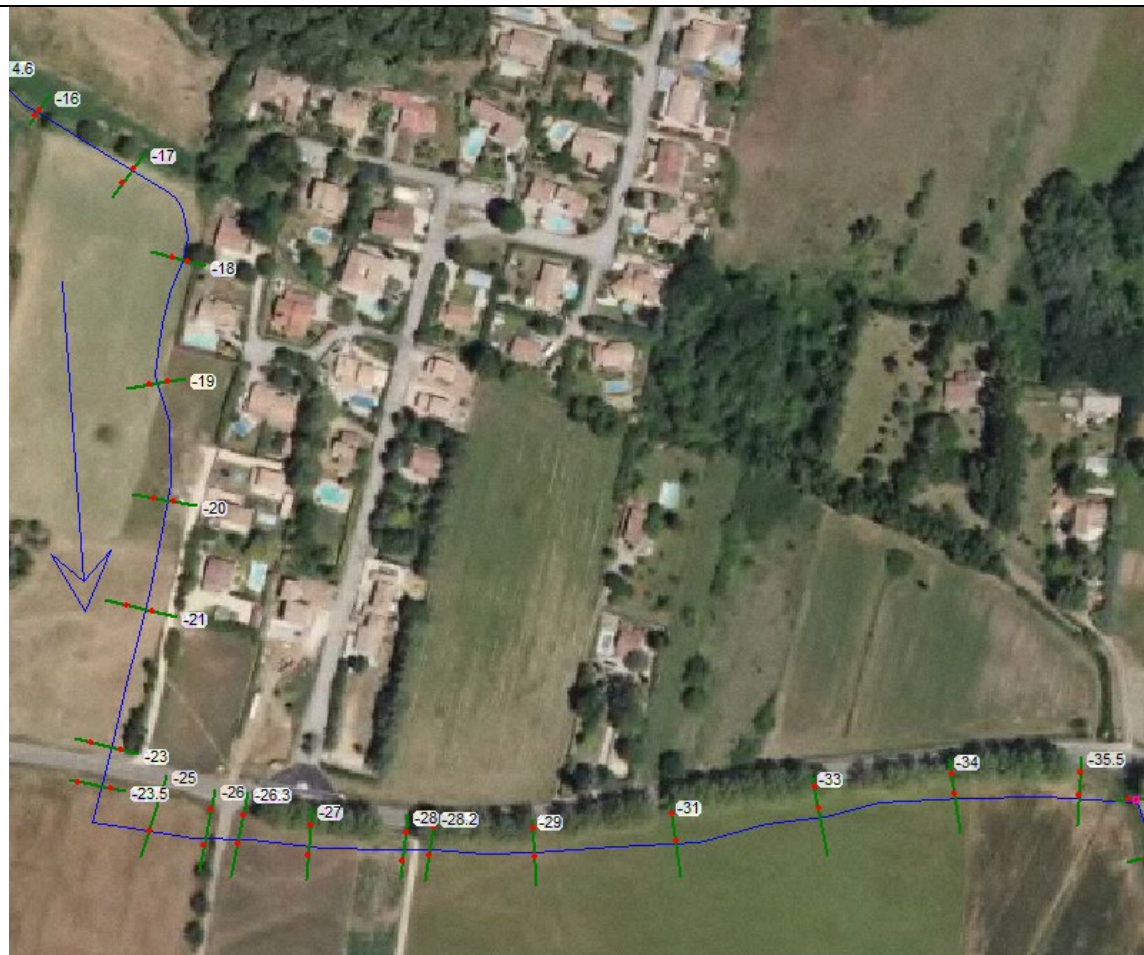
Compte-tenu de l'impact sur le bâti de la solution 1, il a été étudié la possibilité de dériver le Ruisseau des Launes au sud du Lotissement tel que montré sur la figure ci-dessous **en première approche** :

Avec une pente serait de 0.16 %, un lit d'une largeur de 4 m en fond pour des berges à 3H/1V, le gain en débitance est notable à condition de prévoir un cordon de digue sur la rive gauche le long du lotissement (entre les profils 18 et 23 sur la figure ci-dessus). Avec une hauteur de berge moyenne de 1 m (plutôt moins en amont de la route, plutôt plus en aval), l'emprise au sol du chenal serait d'environ 10 m de large.

Suivant dimensionnement de la digue rive gauche, il est possible de protéger le lotissement contre la quasi-totalité des crues du ruisseau des Launes.

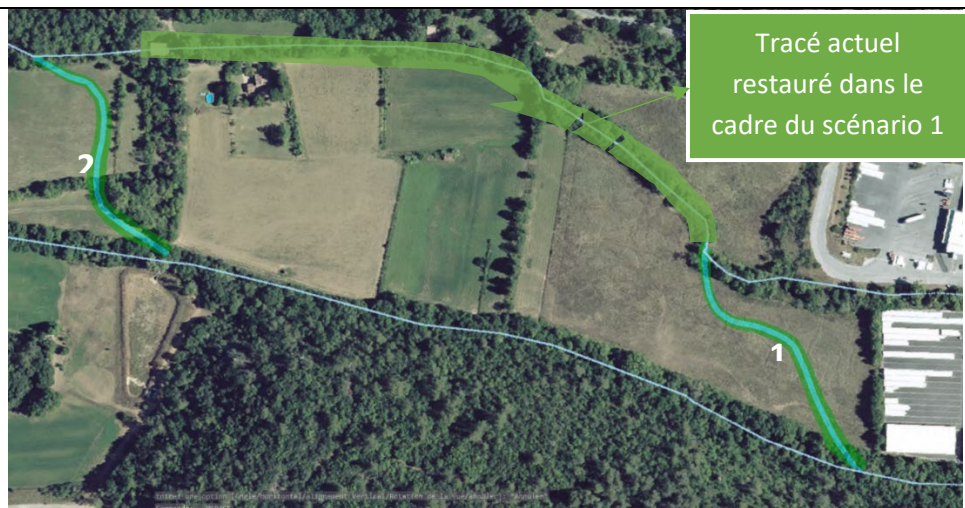
Les deux tracés envisagés sont les suivants :

- Scénario 1 : Ce scénario propose une dérivation du Gapeau vers le Latay en amont direct de l'usine Beaupré
- Scénario 2 : Ce scénario propose de dériver le Gapeau en aval de la pisciculture en amont du seuil sous la Maison-Pont

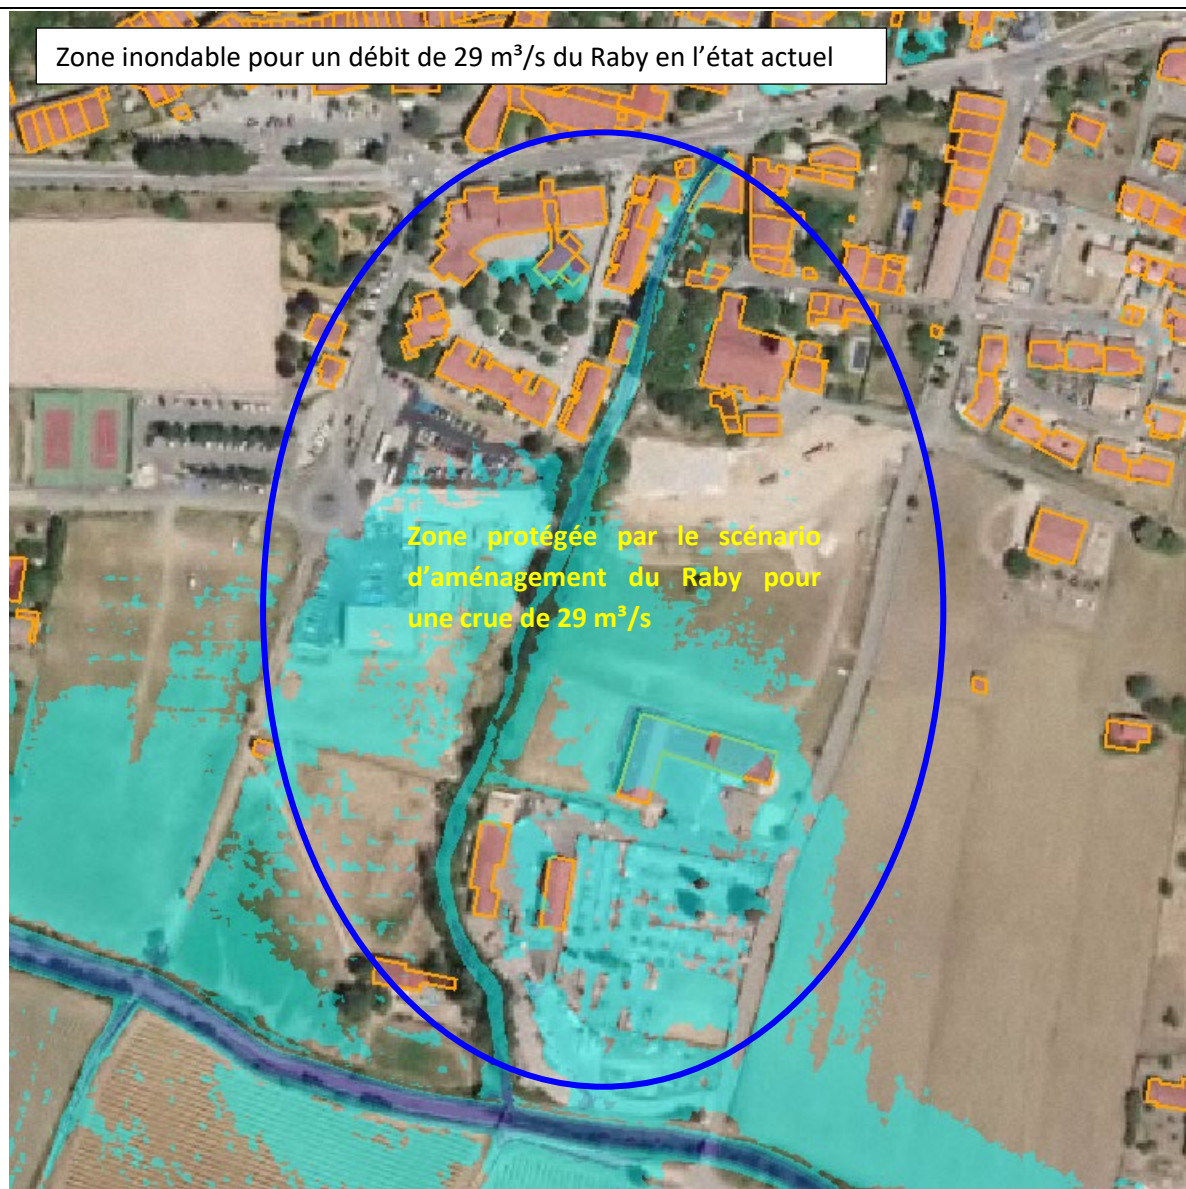
Zone inondable pour un débit de 29 m³/s du Raby en l'état actuel

Compte tenu des capacités hydrauliques limitantes en amont, il est cohérent de dimensionner au minimum la restauration pour un débit minimum de 29 m³/s qui correspond au seuil de débordement en amont de la RD2 (capacité maximale sous le bourg et la RD2).

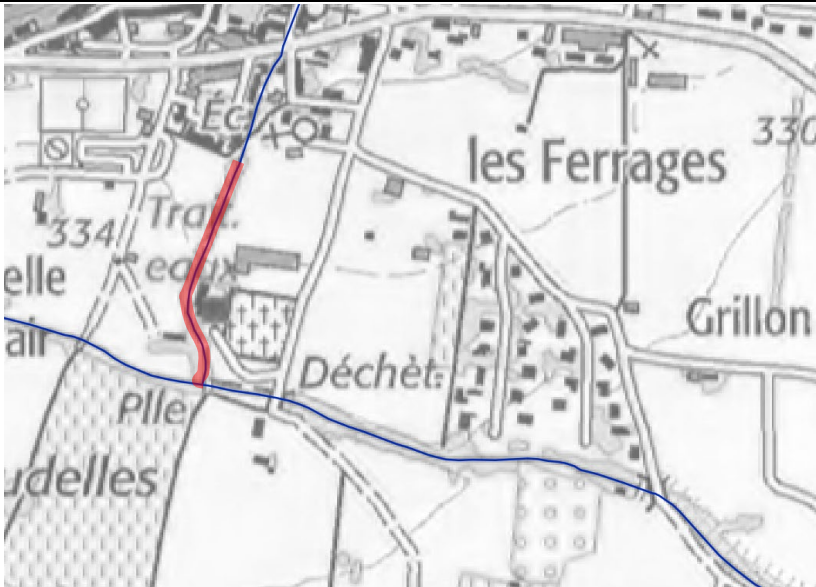
<p>Localisation</p>

<p style="text-align: center;">Raby Aval</p>	
<p>Nature des interventions</p>
